**CONFORME**

#### DADOS DO VEÍCULO

I/M.BENZ CLA250 4M

MEGA LAUDO

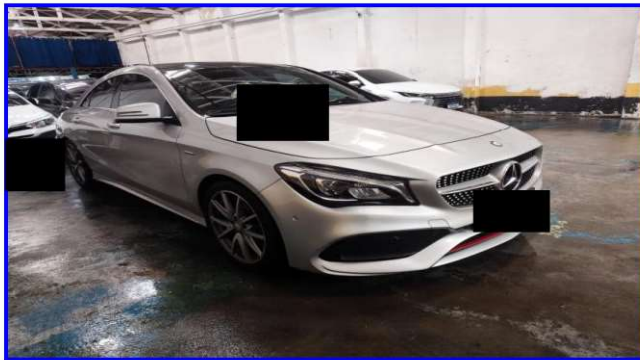
DIANTEIRA

✓ 01-ORIGINAL/BOM ESTADO DE CONSERVAÇÃO -A-

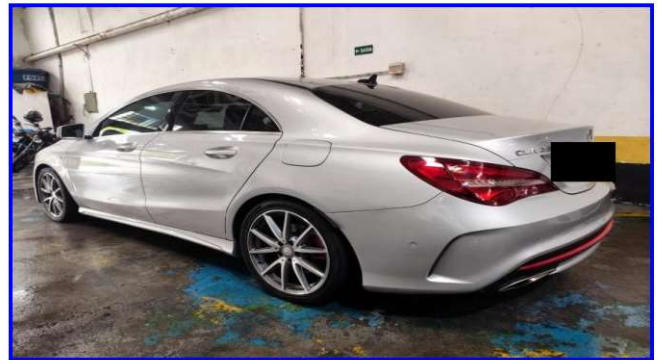
TRASEIRA

✓ 01- ORIGINAL/BOM ESTADO DE CONSERVAÇÃO -A-

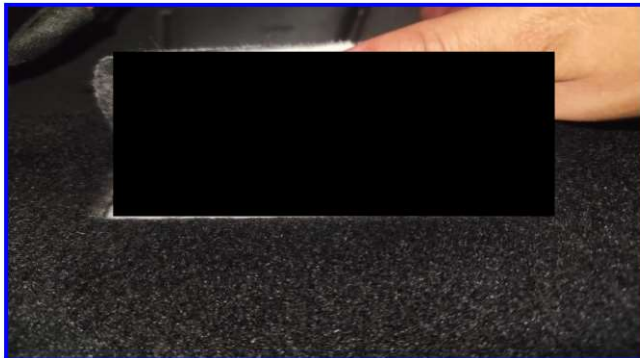
CHASSI

14 Conjunto Chapa suporte/Numeração dentro dos padrões do fabricante

15 Numeração cadastrada nas bases BIN e/ou ESTADUAL, coincide com a numeração gravada no veículo

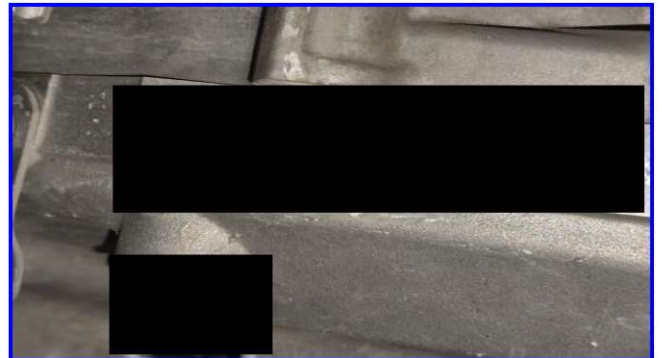
MOTOR

11 Numeração do motor cadastradas nas bases BIN e/ou ESTADUAL, coincide c/ numeração do motor instalado no veículo

18 Conjunto BASE/NUMERAÇÃO de motor dentro dos padrões do fabricante

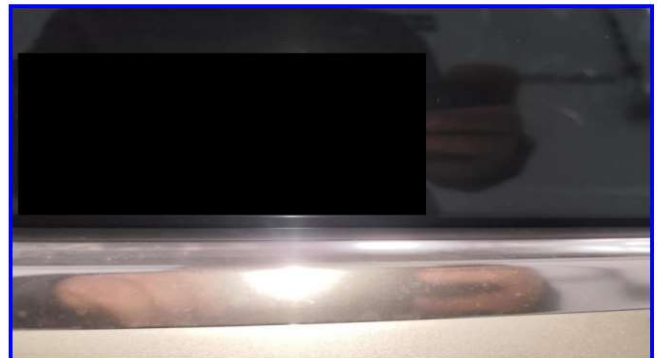
VIDRO

Dentro dos padrões / Original

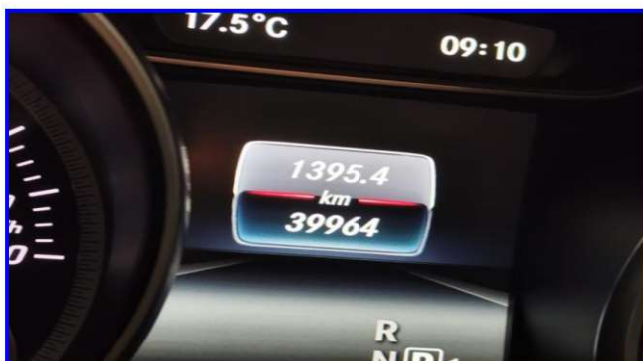
HODÔMETRO

03-QUILOMETRAGEM REGISTRADA SOMENTE POR FOTO -A-

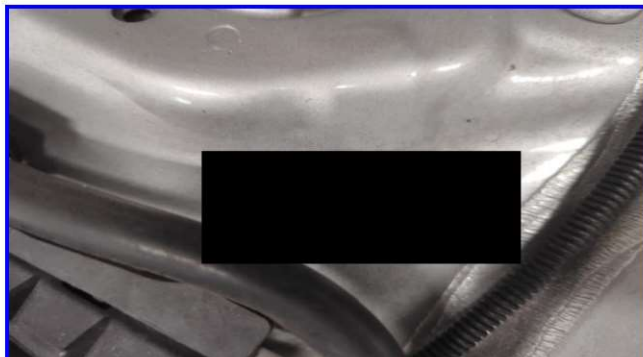
ETIQUETA\_VIS\_MOTOR

Original

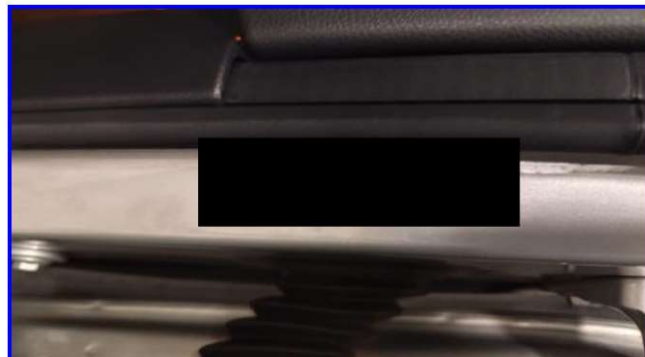
ETIQUETA\_VIS\_COLUNA

Original
