APROVADO

NO. LAUDO: [REDACTED]  
DATA DE VISTORIA: 11/05/2026 11:58  
UNIDADE: BOTUCATU  
PRESTADOR DE SERVIÇO: [REDACTED]  
CNPJ: [REDACTED]  
CLIENTE CONTRATANTE: [REDACTED]

MARCA: VOLVO  
MODELO: XC60 MOMENTUM  
COR: PRETA  
ANO FABRICAÇÃO: 2020  
ANO MODELO: 2021  
PLACA: [REDACTED]  
RENAVAM: [REDACTED]  
KM: 66371  
COMBUSTÍVEL: GASOLINA/ELETRICO

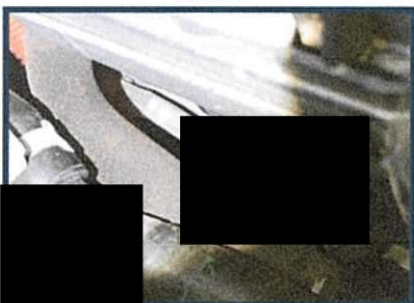
Câmbio

DENTRO DOS PADRÕES HABITUAIS DO FABRICANTE  
NÃO POSSUI CADASTRO NA BIN

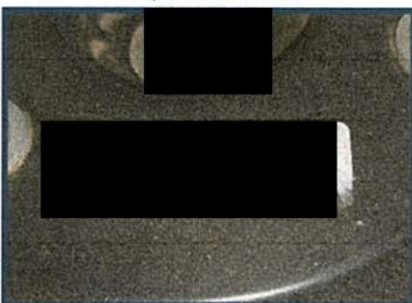
Etiqueta ETA Motor

| ETA MOTOR : | ETA DENTRO DOS PADRÕES / NUMERAÇÃO COINCIDE COM O CHASSI |

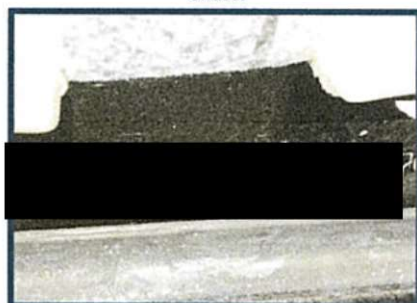
Chassi

DENTRO DOS PADRÕES HABITUAIS DO FABRICANTE  
REGIÃO ÍNTEGRA

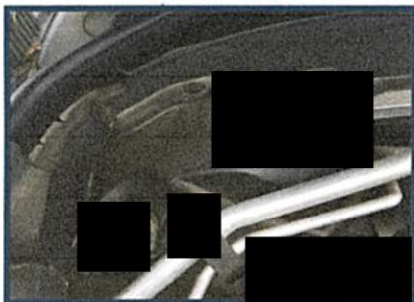
Torre amort diant/direita

| TORRE DO AMORTECEDOR DIANTEI. DIR. : | SEM AVARIAS APARENTES |

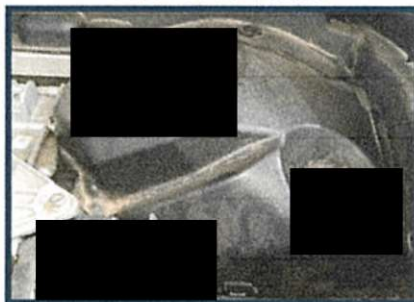
Torre amort diant/esquer

| TORRE DO AMORTECEDOR DIANTEI. ESQ. : | SEM AVARIAS APARENTES |

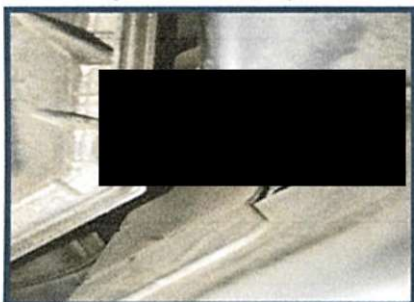
Longarina dianteira/esquerda

| LONGARINA DIANTEI. ESQ. : | SEM AVARIAS APARENTES |

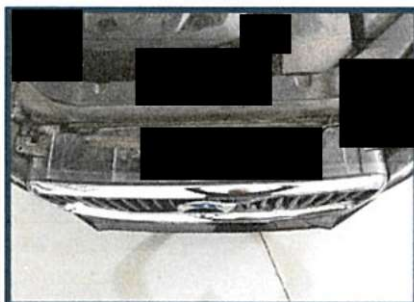
Painel Dianteiro

| PAINEL DIANT. INF./SUP. OU ALMA DO PARACHOQUE: | SEM AVARIAS APARENTES |

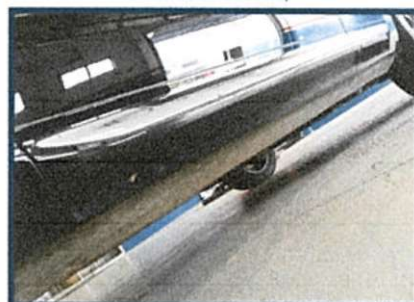
Caixa De Ar Esq

| CAIXA DE AR ESQUERDA. : | SEM AVARIAS APARENTES |

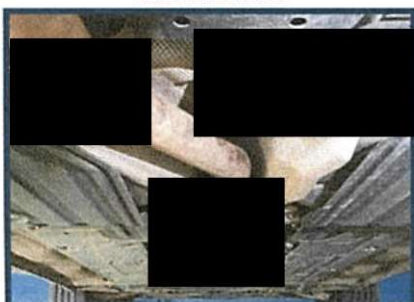
Assoalho Central

| ASSOALHO DO MONOBLOCO (HABITÁCULO, ÁREA VISÍVEL) .: | SEM AVARIAS APARENTES (ÁREA VISÍVEL) |

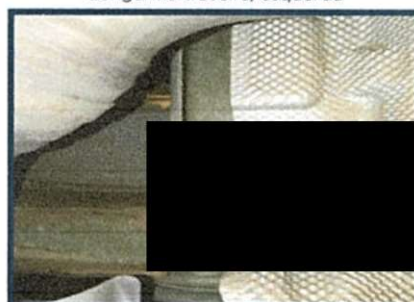
Longarina traseira/esquerda

| LONGARINA TRASEI. ESQ. : | SEM AVARIAS APARENTES |

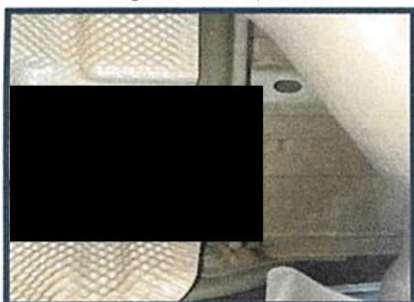
Longarina traseira/direita

| LONGARINA TRASEI. DIR. : | SEM AVARIAS APARENTES |

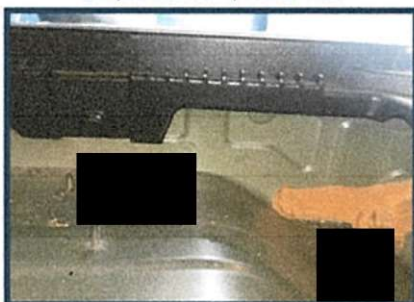
Junção Assoalho/Painel Tras

| PAINEL TRASEIRO. : | SEM AVARIAS APARENTES |

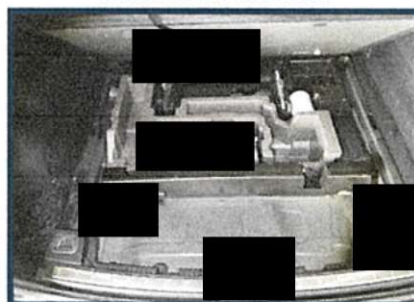
Assoalho Int. Portamalas

| ASSOALHO DO PORTAMALAS / CAÇAMBA .: | SEM AVARIAS APARENTES (ÁREA VISÍVEL) |

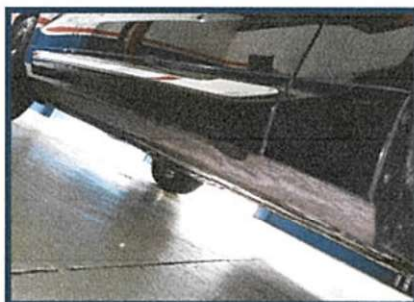
CAIXA DE AR DIR.

| CAIXA DE AR DIREITA. : | SEM AVARIAS APARENTES |
