APROVADO

## APRESENTAÇÃO

## DADOS GERAIS

| MODELO: | AUDI Q3 2.0 TFSI |

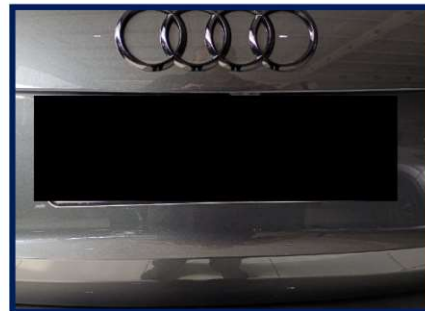
Placa

PLACA DENTROS DOS PADRÕES

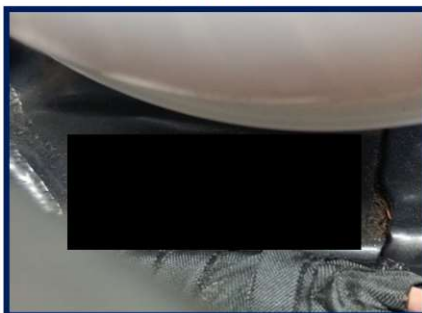
Etiqueta ETA Motor

ETA MOTOR :

ETA DENTRO DOS PADRÕES / NUMERAÇÃO COINCIDE COM O CHASSI

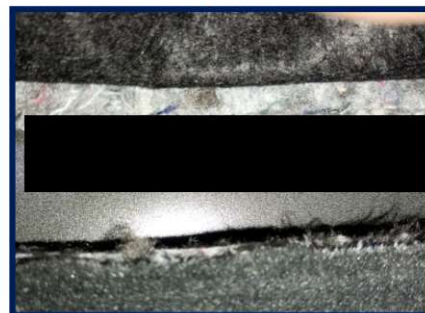
Chassi

• **GRAVAÇÃO DO CHASSI**

NUMERAÇÃO IDENTIFICADORA :

DENTRO DOS PADRÕES HABITUAIS DO FABRICANTE

CHAPA SUPORTE :

REGIÃO ÍNTEGRA

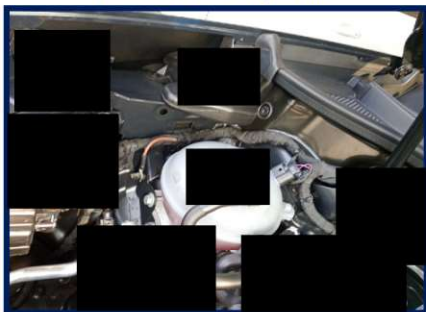
Torre amort diant/direita

| TORRE DO AMORTECEDOR DIANTEI. DIR. : | SEM AVARIAS APARENTES |

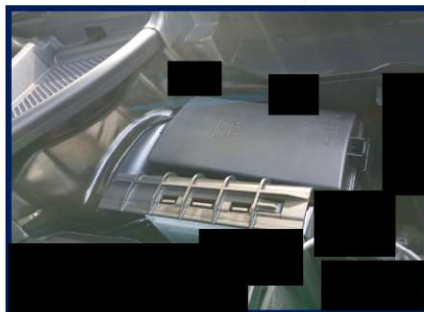
Torre amort diant/esquer

| TORRE DO AMORTECEDOR DIANTEI. ESQ. : | SEM AVARIAS APARENTES |

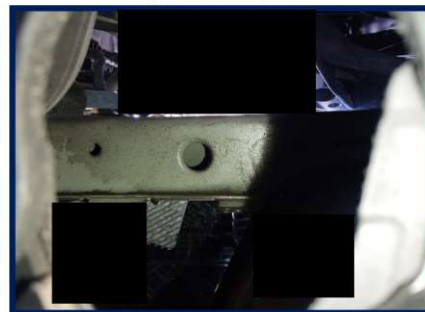
Longarina dianti/direita

| LONGARINA DIANTEI. DIR. : | SEM AVARIAS APARENTES |

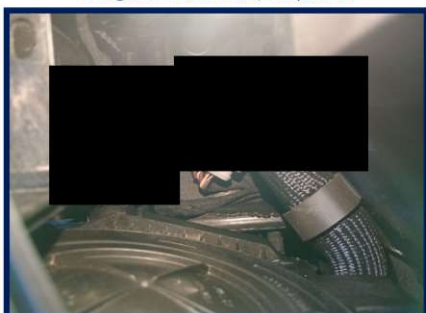
Longarina dianteira/esquerda

| LONGARINA DIANTEI. ESQ. : | SEM AVARIAS APARENTES |

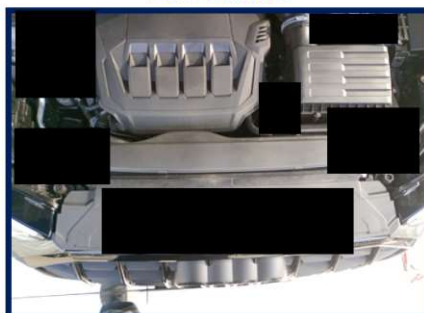
Painel Dianteiro

| PAINEL DIANT. INF./SUP. OU ALMA DO PARACHOQUE: | SEM AVARIAS APARENTES |

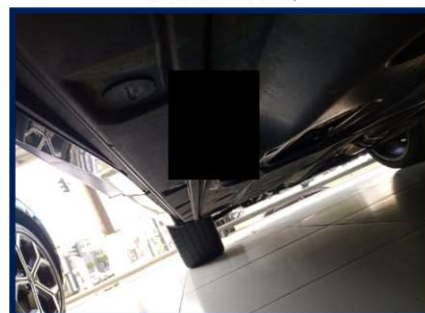
Caixa De Ar Esq

| CAIXA DE AR ESQUERDA . : | SEM AVARIAS APARENTES |

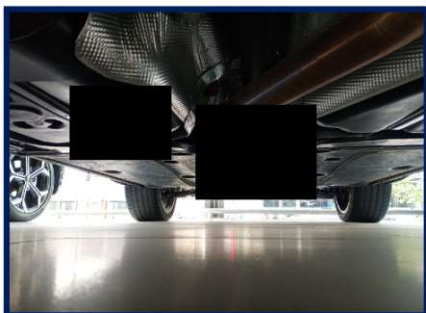
Assoalho Central

| ASSOALHO DO MONOBLOCO (HABITÁCULO, ÁREA VISÍVEL) . : | SEM AVARIAS APARENTES (ÁREA VISÍVEL) |

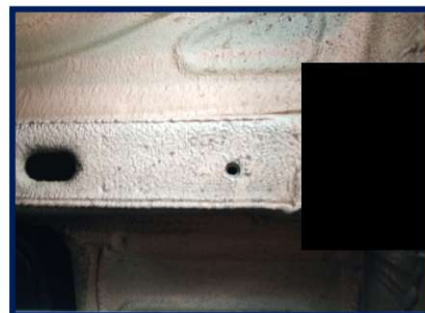
Longarina traseira/esquerda

| LONGARINA TRASEI. ESQ. : | SEM AVARIAS APARENTES |

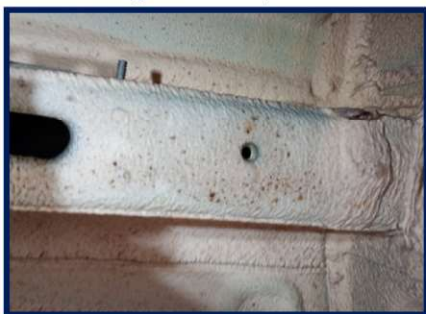
Longarina traseira/direita

| LONGARINA TRASEI. DIR. : | SEM AVARIAS APARENTES |

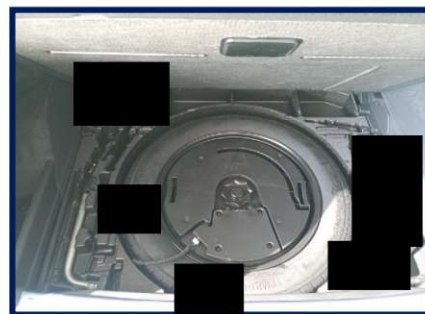
Assoalho Int. Portamalas

| ASSOALHO DO PORTAMALAS / CAÇAMBA . : | SEM AVARIAS APARENTES (ÁREA VISÍVEL) |

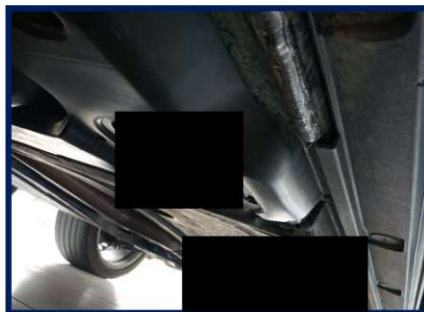
CAIXA DE AR DIR.

| CAIXA DE AR DIREITA . : | SEM AVARIAS APARENTES |
