MODELO DO VEÍCULO: PORSCHE MACAN E4S

**VISTORIA  
CERTICAR**

APROVADO

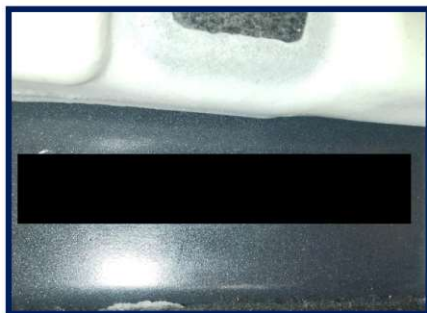
Chassi

NUMERAÇÃO IDENTIFICADORA : \_\_\_\_\_ DENTRO DOS PADRÕES HABITUAIS DO FABRICANTE

CHAPA SUPORTE : \_\_\_\_\_ REGIÃO ÍNTEGRA

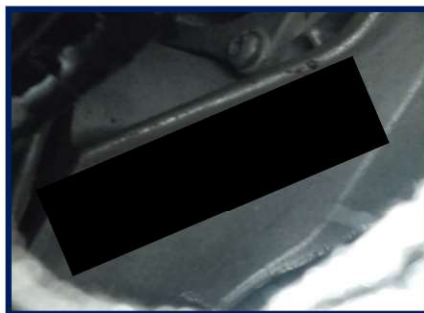
Motor

DENTRO DOS PADRÕES HABITUAIS DO FABRICANTE \_\_\_\_\_

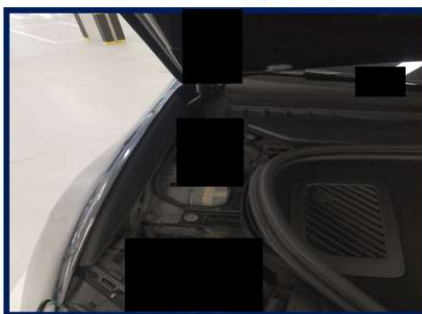
Torre amort diant/direita

SEM AVARIAS APARENTES

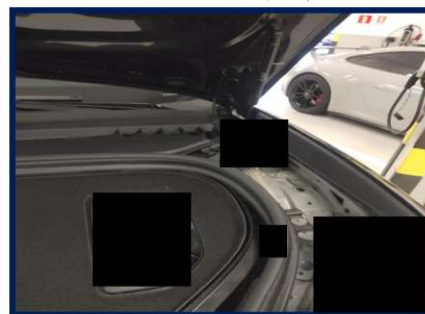
Torre amort diant/esquer

SEM AVARIAS APARENTES

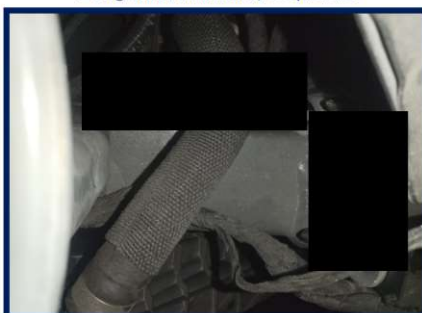
Longarina dianteira/esquerda

SEM AVARIAS APARENTES

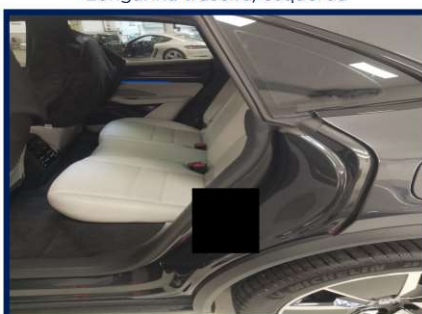
Longarina traseira/esquerda

SEM AVARIAS APARENTES

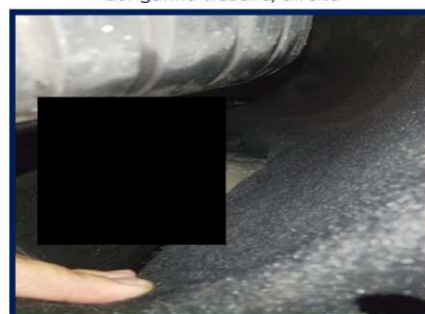
Longarina traseira/direita

SEM AVARIAS APARENTES

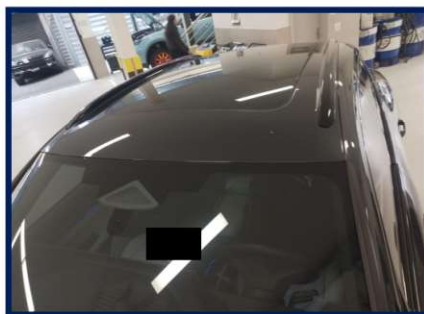
FOLHA DO TETO

SEM AVARIAS APARENTES (ÁREA VISÍVEL)
