## SITUAÇÃO GERAL

APROVADO

## DADOS GERAIS

| MODELO: | TIGGO7 SPORT |

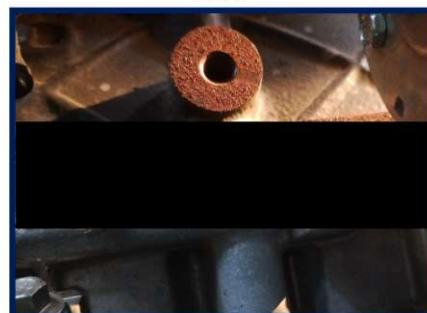
Motor

DENTRO DOS PADRÕES HABITUAIS DO FABRICANTE

É A MESMA QUE CONSTA NA BIN OU CRLV

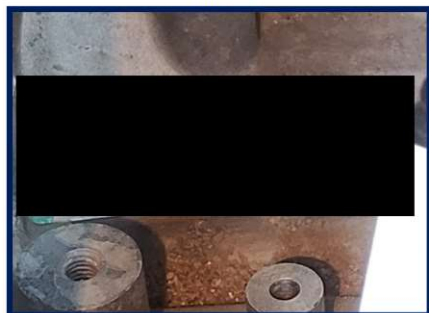
Câmbio

DENTRO DOS PADRÕES HABITUAIS DO FABRICANTE

NÃO POSSUI CADASTRO NA BIN

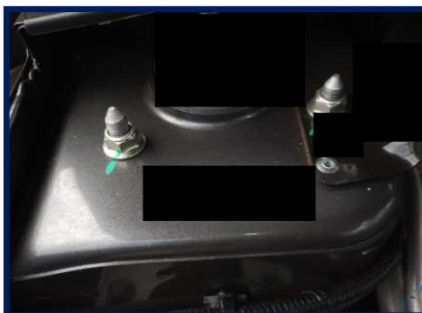
Etiqueta ETA Motor

ETA DENTRO DOS PADRÕES / NUMERAÇÃO COINCIDE COM O CHASSI

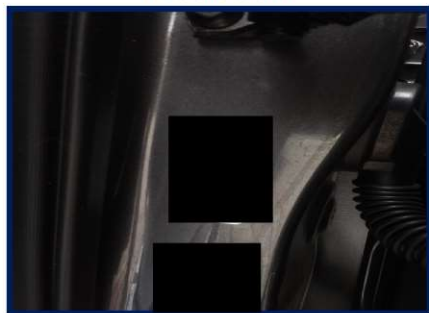
Foto eta coluna

ETA DENTRO DOS PADRÕES / NUMERAÇÃO COINCIDE COM O CHASSI

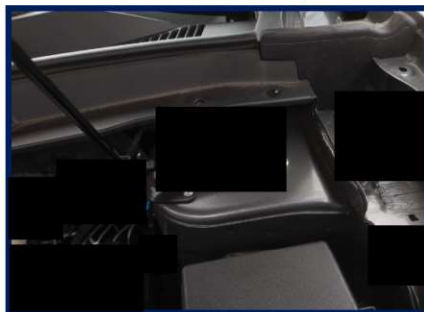
Torre amort diant/esquer

| TORRE DO AMORTECEDOR DIANTEI. ESQ. : | SEM AVARIAS APARENTES |

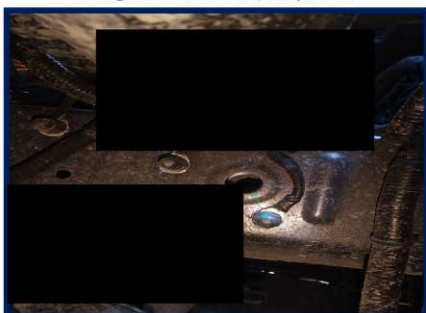
Longarina dianteira/esquerda

| LONGARINA DIANTEI. ESQ. : | SEM AVARIAS APARENTES |

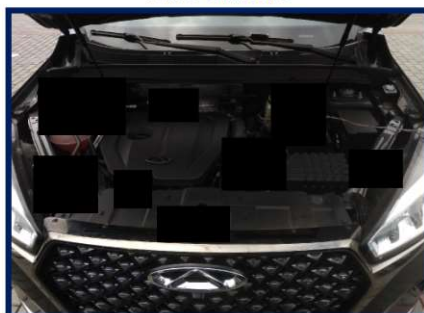
Painel Dianteiro

| PAINEL DIANT. INF./SUP. OU ALMA DO PARACHOQUE: | SEM AVARIAS APARENTES |

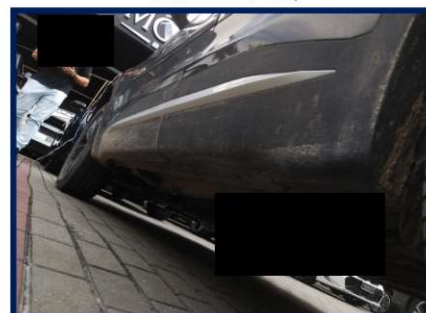
Caixa De Ar Esq

| CAIXA DE AR ESQUERDA. : | SEM AVARIAS APARENTES |

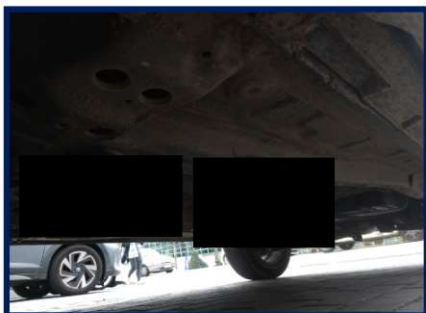
Assoalho Central

| ASSOALHO DO MONOBLOCO (HABITÁCULO, ÁREA VISÍVEL) . : | SEM AVARIAS APARENTES (ÁREA VISÍVEL) |

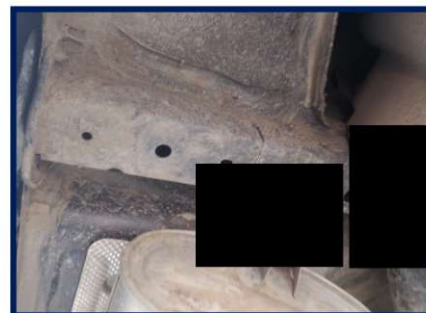
Longarina traseira/esquerda

| LONGARINA TRASEI. ESQ. : | SEM AVARIAS APARENTES |

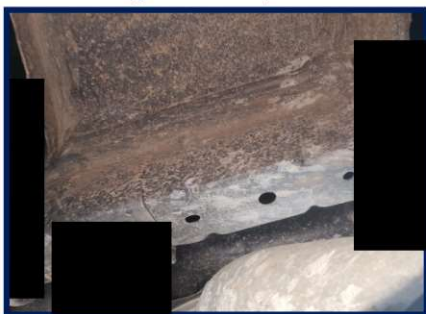
Longarina traseira/direita

| LONGARINA TRASEI. DIR. : | SEM AVARIAS APARENTES |

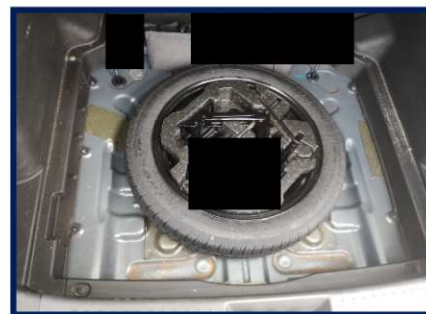
Assoalho Int. Portamalas

| ASSOALHO DO PORTAMALAS / CAÇAMBA . : | SEM AVARIAS APARENTES (ÁREA VISÍVEL) |

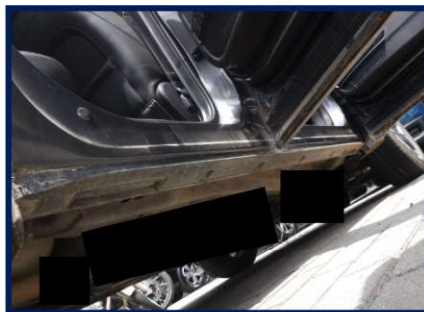
CAIXA DE AR DIR.

| CAIXA DE AR DIREITA. : | SEM AVARIAS APARENTES |
