## LAUDO DE VISTORIA CAUTELAR

HONDA /HR-V EX CVT

2020/ 2020 - CINZA - ALCOOL/GASOLINA

APROVADO

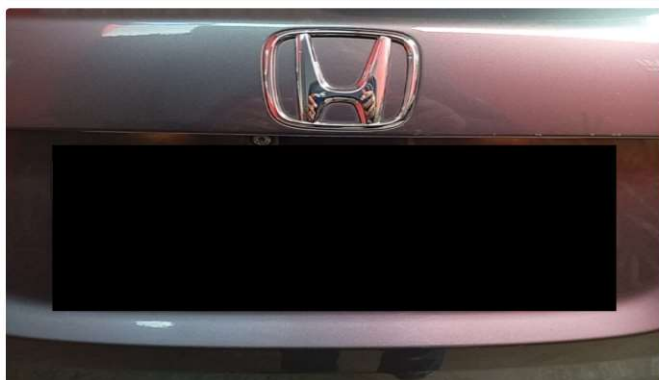
Placas (PIV)

✓ 208 - Sem vestígios de irregularidades.

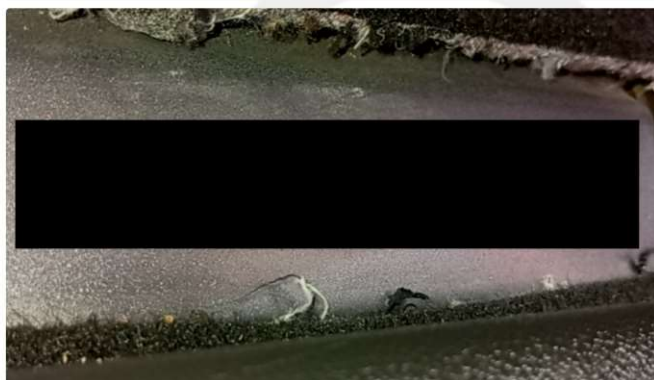
Gravação do Chassi

✓ 018 - Gravação identificadora sem vestígios aparentes de adulteração.

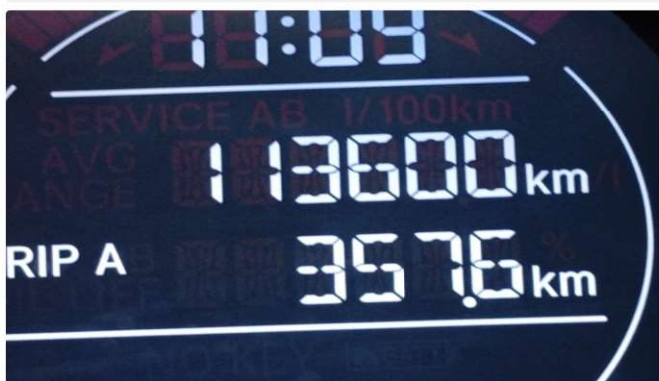
Hodômetro

✓ 249 - Registro fotografado/observado.
