**LAUDO DE VISTORIA CAUTELAR**

**NISSAN /MARCH 16SV CVT**

**2017/ 2018 - PRATA - ALCOOL/GASOLINA**

**APROVADO**

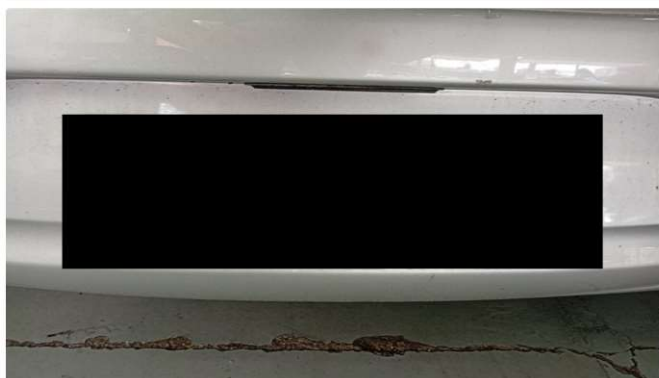
Placas (PIV)

✓ 208 - Sem vestígios de irregularidades.

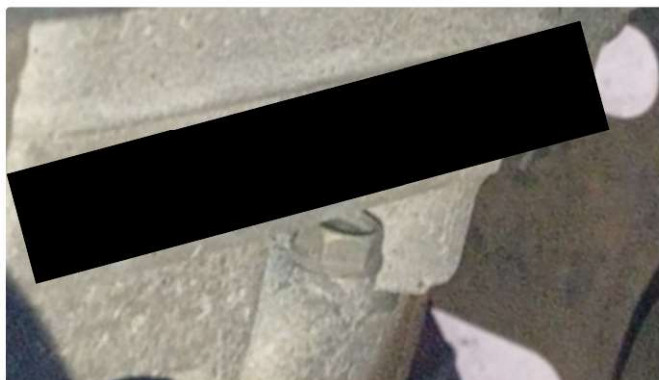
Gravação do Motor

✓ 018 - Gravação identificadora sem vestígios aparentes de adulteração.

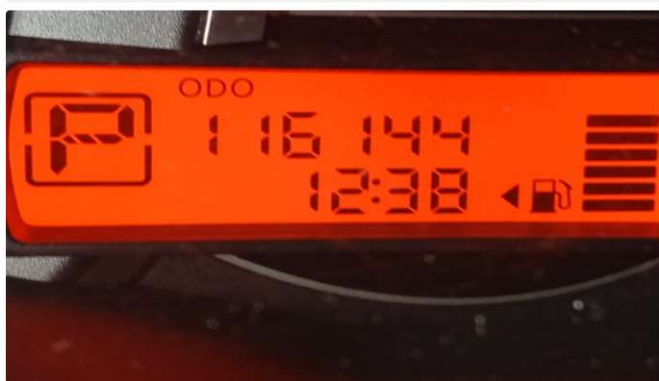
Hodômetro

✓ 249 - Registro fotografado/observado.

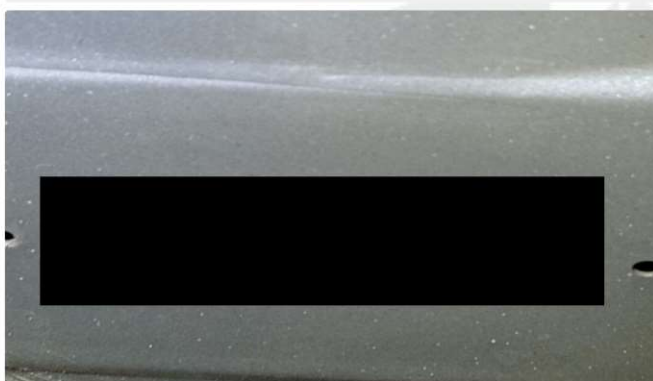
Eta/VIS

✓ 249 - Registro fotografado/observado.

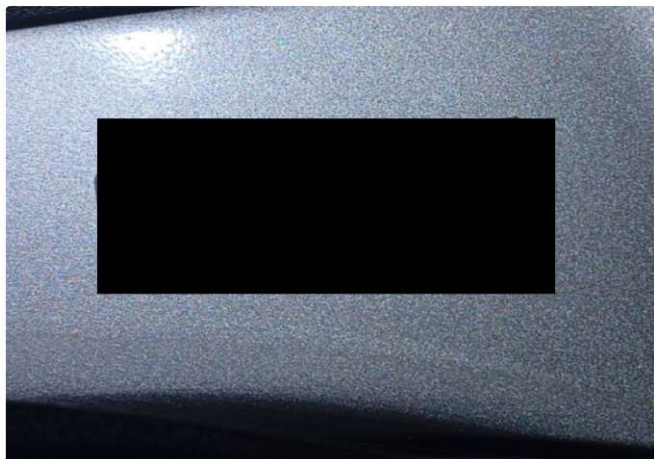
Eta/VIS do batente da porta

✓ 8 - Eta original
