**LAUDO DE VISTORIA CAUTELAR**

**I/FORD/RANGER LTDPD3D4A**  
**2025/ 2026 - LARANJA - DIESEL**

**APROVADO**

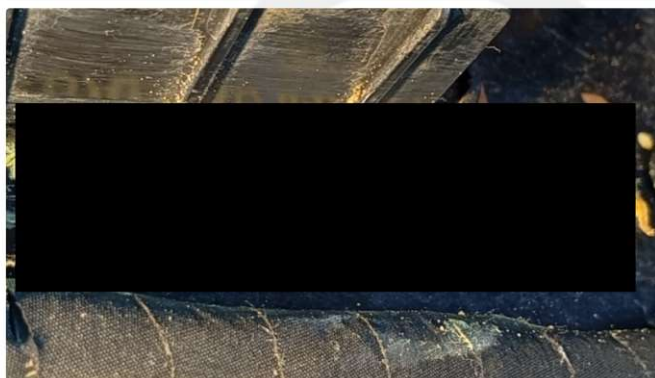
Gravação do Chassi

✓ 018 - Gravação identificadora sem vestígios aparentes de adulteração.

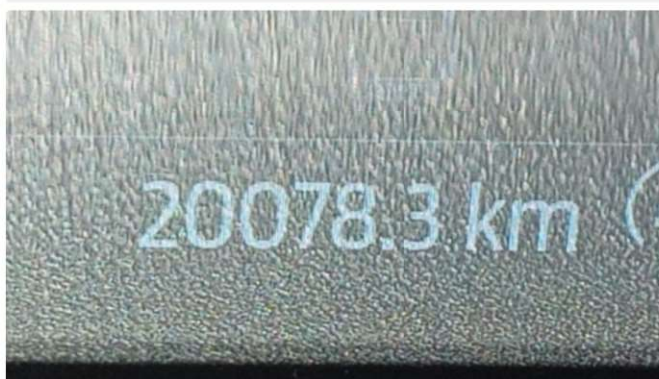
Hodômetro

✓ 249 - Registro fotografado/observado.

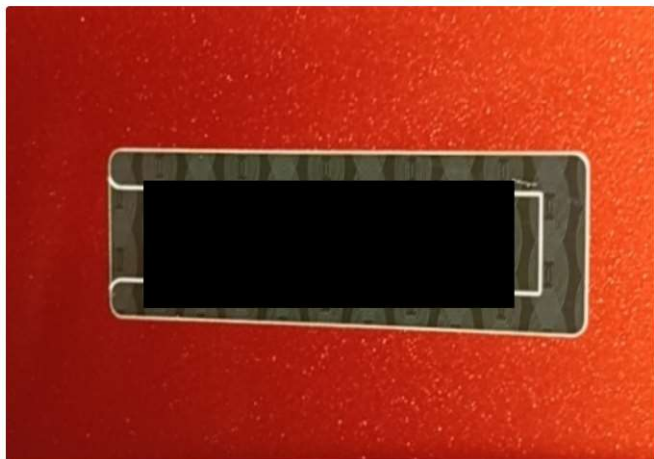
Eta/VIS do batente da porta

✓ 8 - Eta original

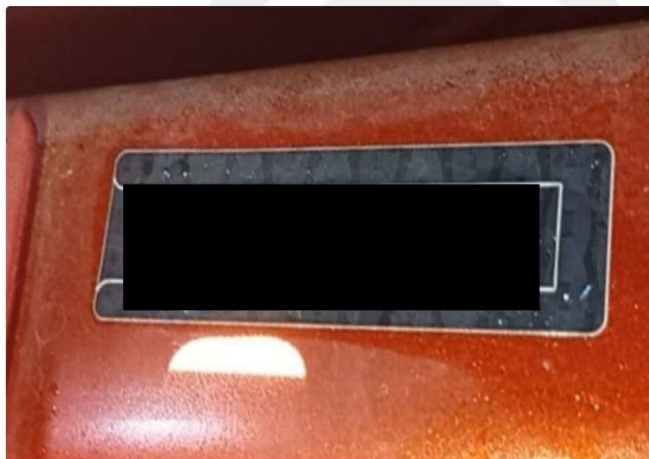
Eta/VIS do compartimento do motor

✓ 8 - Eta original

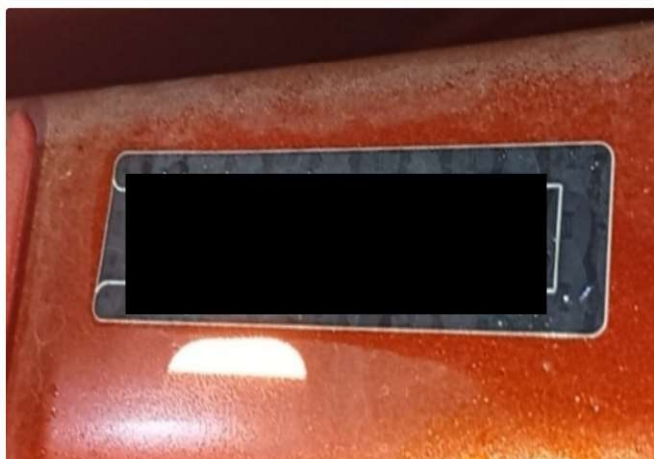
Eta/VIS do assoalho

✓ 8 - Eta original

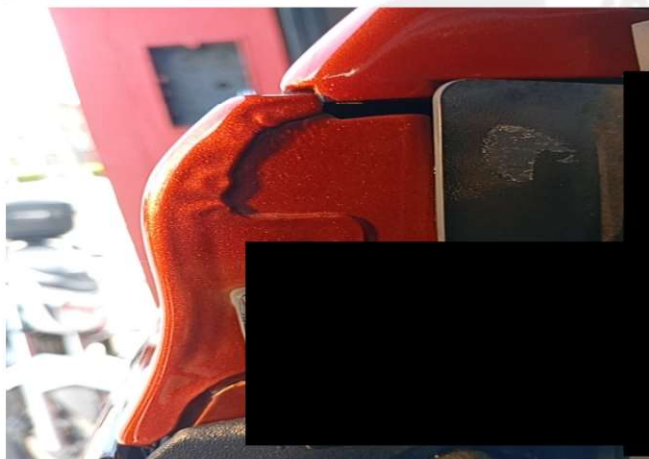
FOLHA LATERAL TRASEIRA ESQUERDA

| 18 - Folha lateral traseira esquerda | Original |

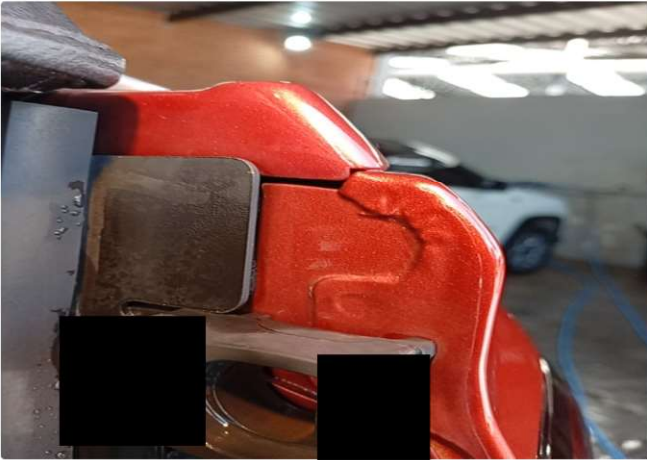
FOLHA LATERAL TRASEIRA DIREITA

| ● 26 - Folha lateral traseira direita | Original |

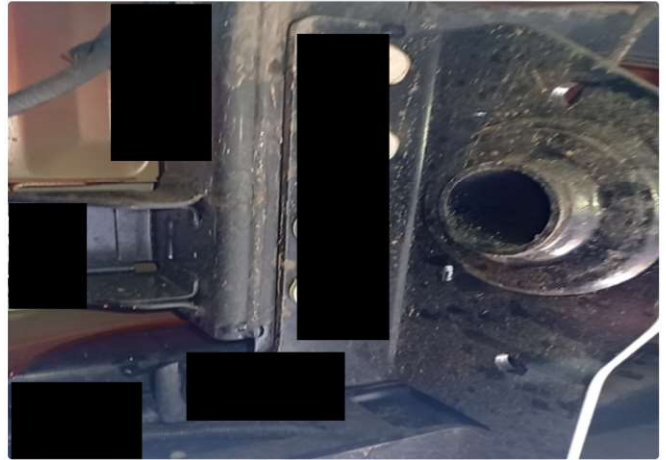
LONGARINA TRASEIRA DIREITA

| ● 24 - Longarina traseira direita | Original |

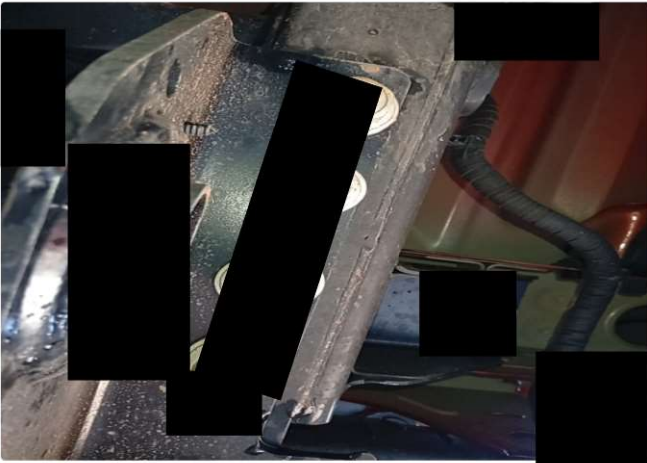
LONGARINA TRASEIRA ESQUERDA

| 19 - Longarina traseira esquerda | Original |

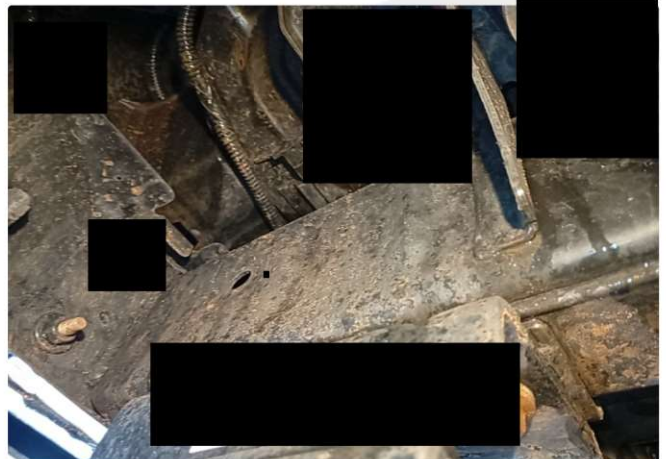
LONGARINA DIANTEIRA ESQUERDA

| 4 - longarina dianteira inferior/superior esquerda | Original |

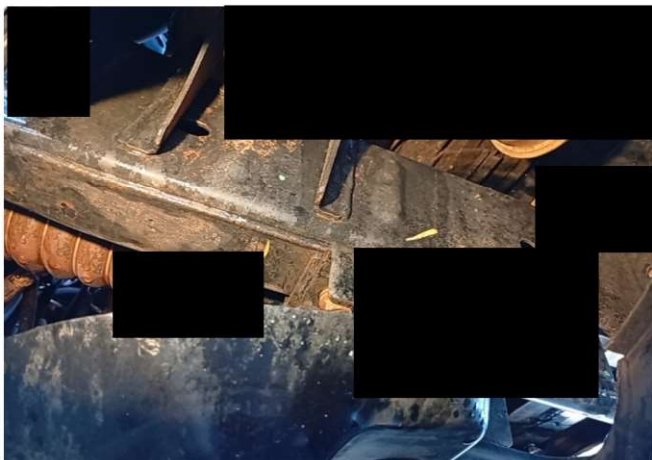
LONGARINA DIANTEIRA DIREITA

| ● 38 - longarina dianteira inferior/superior direita | Original |
