LAUDO DE VISTORIA CAUTELAR

HONDA/HR-V TOURING

2024/ 2025 - PRATA - ALCOOL/GASOLINA

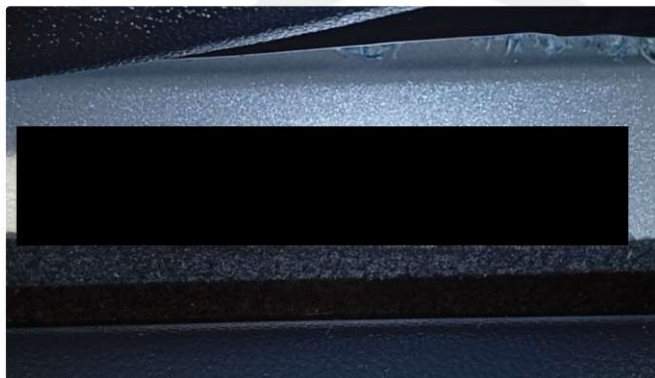
Gravação do Chassi

✓ 018 - Gravação identificadora sem vestígios aparentes de adulteração.

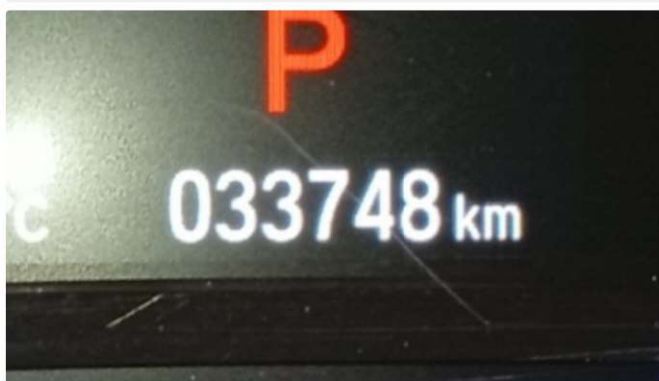
Hodômetro

✓ 249 - Registro fotografado/observado.

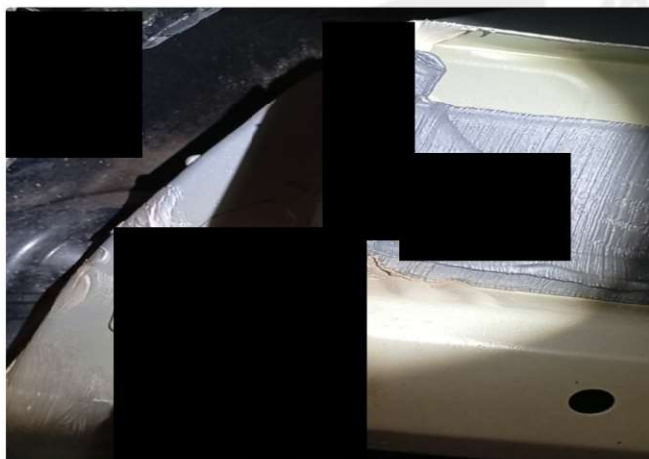
| 21 - Painel traseiro | Danificado |

REPARO DE FUNILARIA E PINTURA NA DIANTEIRA PARA SUBSTITUIÇÃO DO PAINEL FRONTAL INFERIOR (ALMA DO PARA CHOQUE). PAINEL TRASEIRO AMOLGADO.

PAINEL TRASEIRO AMOLGADO

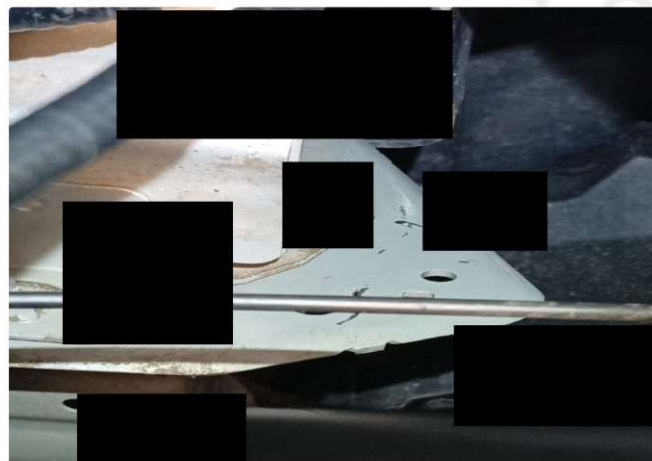
| 2 - Alma para choque diant/painel front infe/crashbox | Substituído |

SUBSTITUIÇÃO DO PAINEL FRONTAL INFERIOR
