**LAUDO DE VISTORIA CAUTELAR**

**JEEP/COMMANDER LIM T270**

**2023/ 2023 - CINZA - ALCOOL/GASOLINA**

**APROVADO**

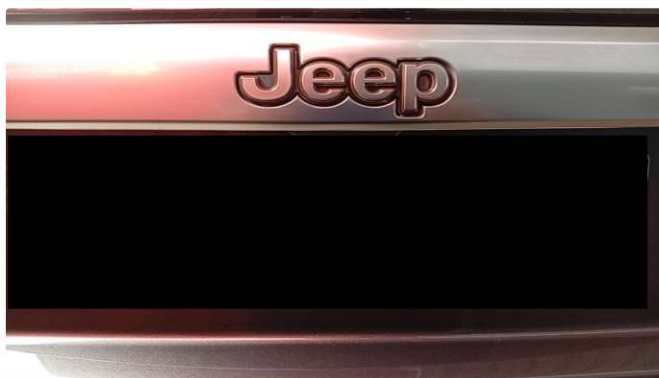
Placas (PIV)

✓ 208 - Sem vestígios de irregularidades.

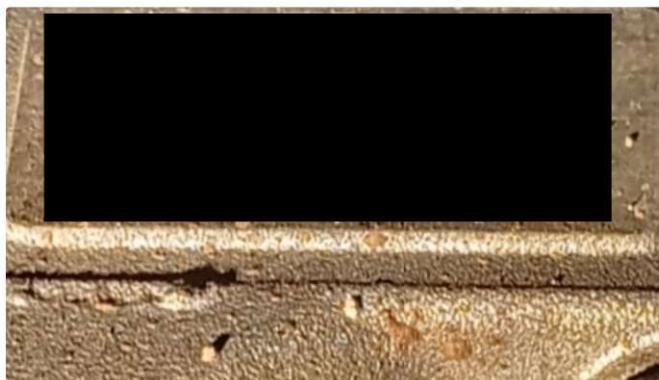
Gravação do Motor

✓ 018 - Gravação identificadora sem vestígios aparentes de adulteração.

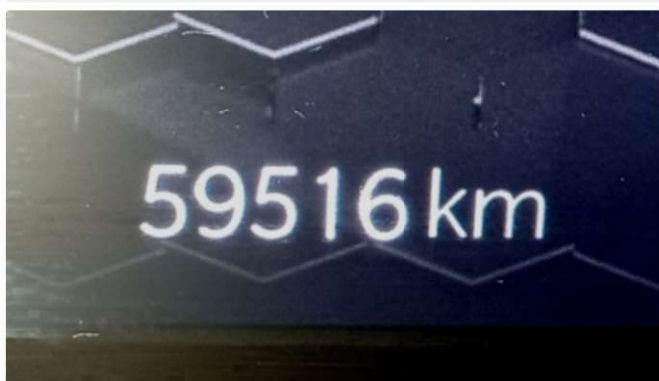
Hodômetro

✓ 249 - Registro fotografado/observado.

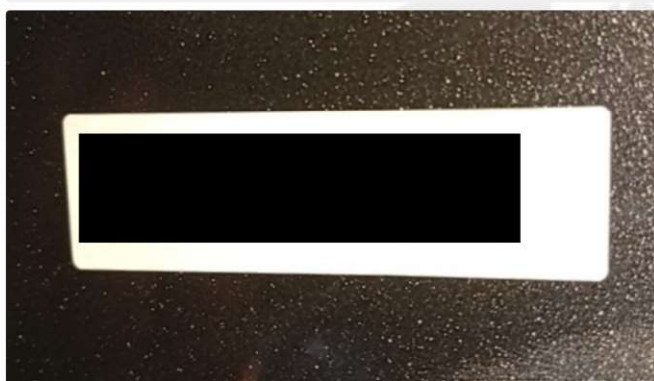
Eta/VIS

✓ 249 - Registro fotografado/observado.

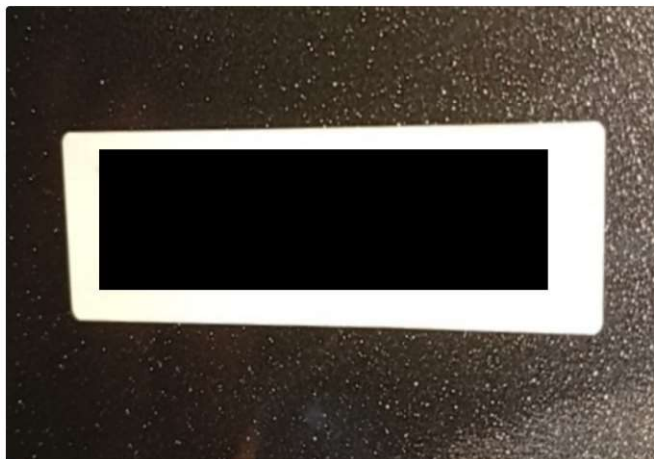
Eta/VIS do batente da porta

✓ 8 - Eta original

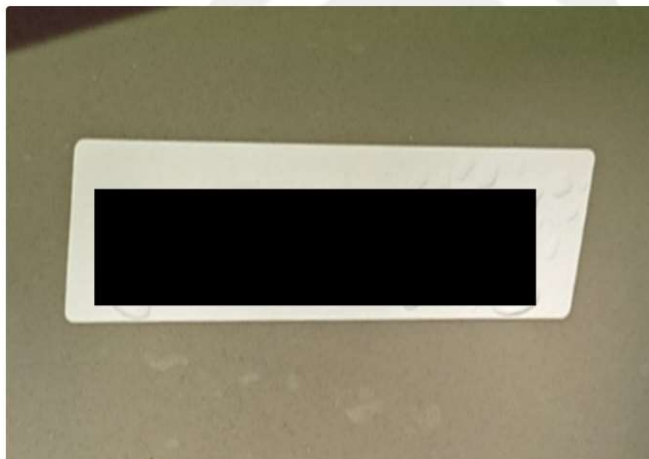
Eta/VIS do compartimento do motor

✓ 8 - Eta original

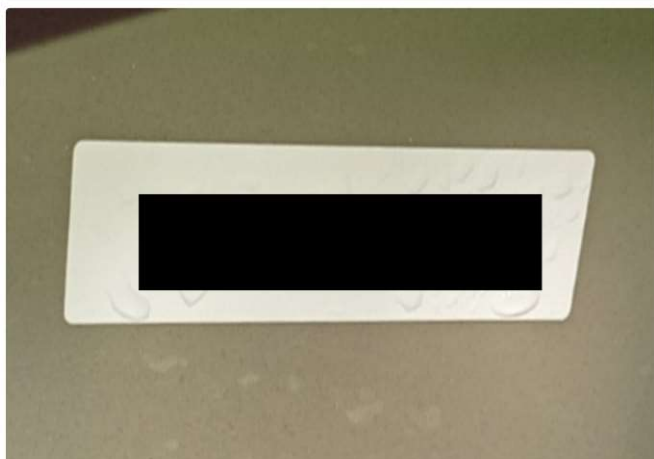
Eta/VIS do assoalho

✓ 8 - Eta original

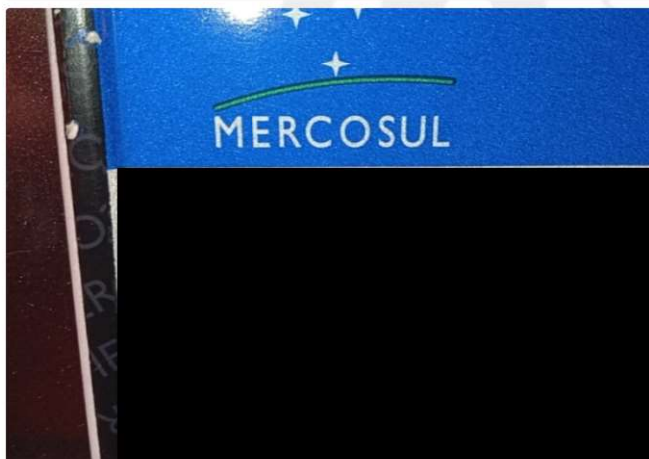
Lacre /QR code

✓ 208 - Sem vestígios de irregularidades.

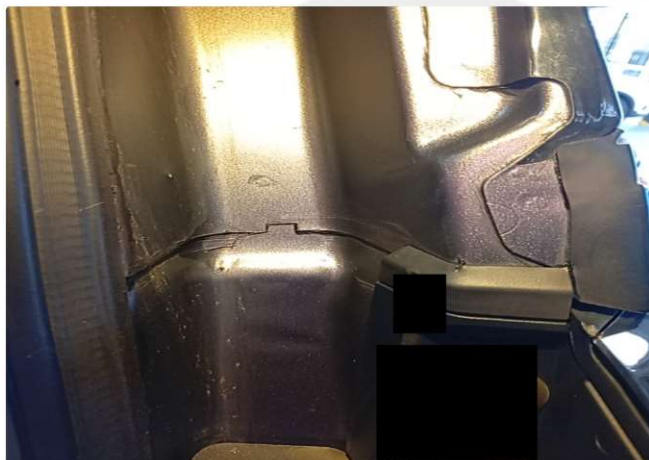
FOLHA LATERAL TRASEIRA DIREITA

| 26 - Folha lateral traseira direita | Original |

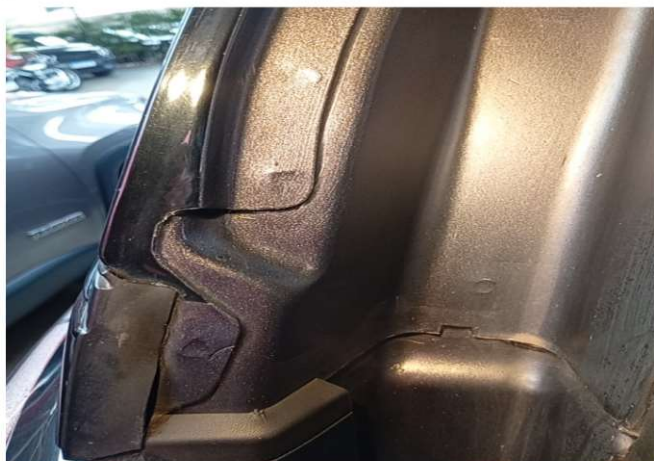
FOLHA LATERAL TRASEIRA ESQUERDA

| 17 - Folha lateral traseira esquerda | Original |

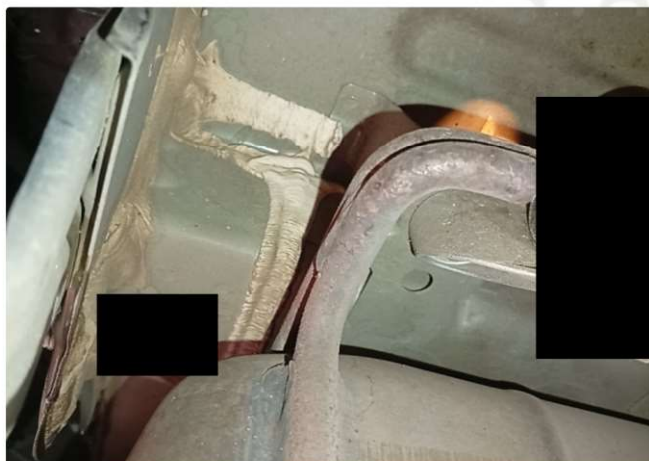
LONGARINA TRASEIRA ESQUERDA

| 18 - Longarina traseira esquerda | Original |

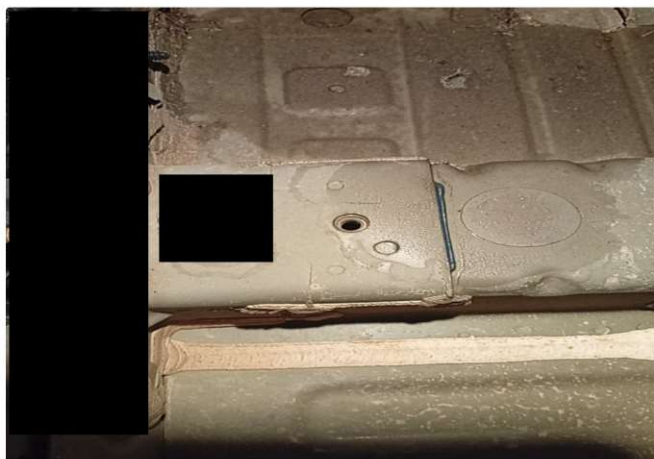
LONGARINA TRASEIRA DIREITA

| 24 - Longarina traseira direita | Original |
