## APRESENTAÇÃO

## DADOS GERAIS DO VEÍCULO

MARCA: CHERY  
MODELO: TIGGO 2 1.5 LOOK  
COR: BRANCA  
ANO FABRICAÇÃO: 2019  
ANO MODELO: 2020  
PLACA: [REDACTED]  
RENAVAM: [REDACTED]  
KM: 42484  
COMBUSTÍVEL: FLEX

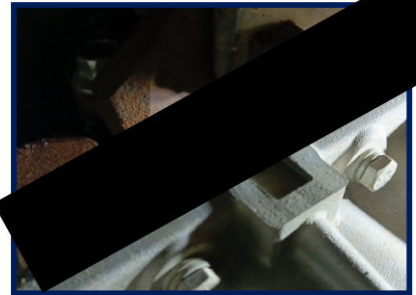
Motor

DENTRO DOS PADRÕES HABITUAIS DO FABRICANTE  
É A MESMA QUE CONSTA NA BIN OU CRLV

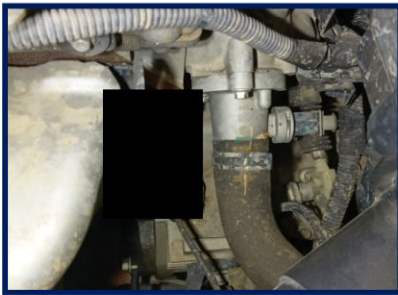
Câmbio

NÃO POSSUI CADASTRO NA BIN

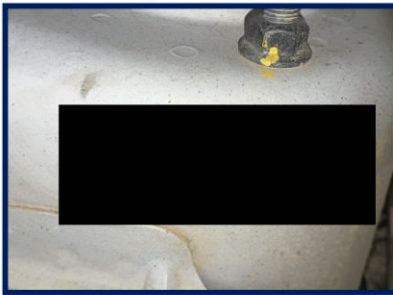
Etiqueta ETA Motor

ETA MOTOR : ETA DENTRO DOS PADRÕES / NUMERAÇÃO COINCIDE COM O CHASSI  
ETA BATENTE DA PORTA : ETA DENTRO DOS PADRÕES / NUMERAÇÃO COINCIDE COM O CHASSI  
ETA ASSOALHO : NÃO OBRIGATÓRIO  
PLAQUETA ANO FABRICAÇÃO : PLAQUETA OK (NACIONAIS E IMPORT. APÓS 1999)

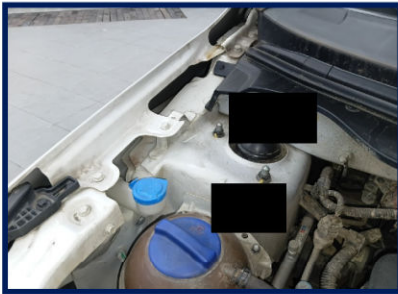
Torre amort diant/direita

| TORRE DO AMORTECEDOR DIANTEI. DIR. : | SEM AVARIAS APARENTES |

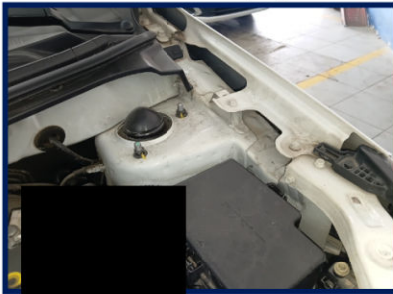
Torre amort diant/esquer

| TORRE DO AMORTECEDOR DIANTEI. ESQ. : | SEM AVARIAS APARENTES |

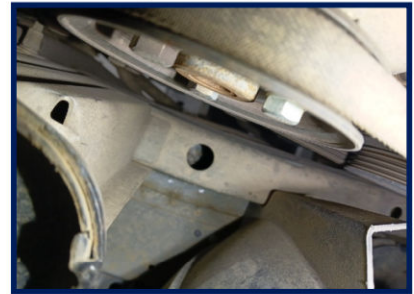
Longarina dianti/direita

| LONGARINA DIANTEI. DIR. : | SEM AVARIAS APARENTES |

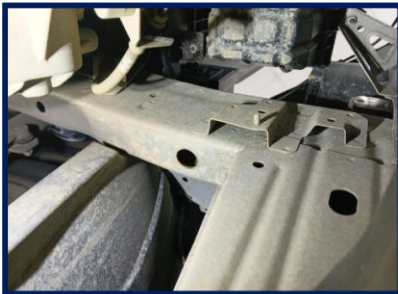
Longarina dianteira/esquerda

| LONGARINA DIANTEI. ESQ. : | SEM AVARIAS APARENTES |

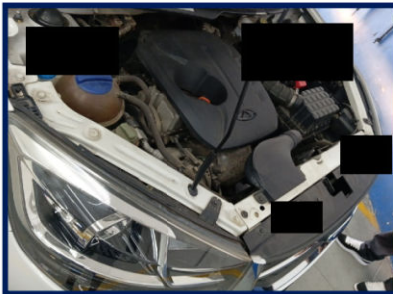
Painel Dianteiro

| PAINEL DIANT. INF./SUP. OU ALMA DO PARACHOQUE: | SEM AVARIAS APARENTES |

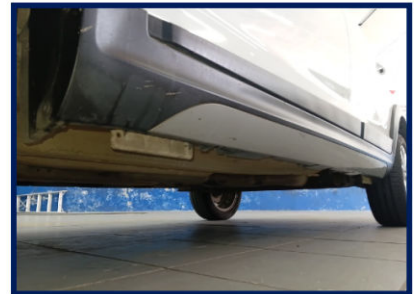
Caixa De Ar Esq

| CAIXA DE AR ESQUERDA . : | SEM AVARIAS APARENTES |

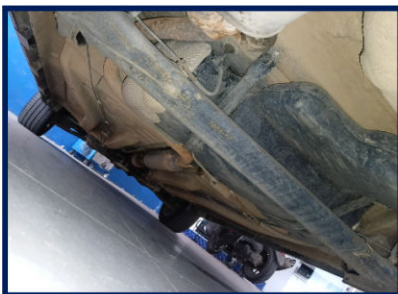
Assoalho Central

| ASSOALHO DO MONOBLOCO (HABITÁCULO, ÁREA VISÍVEL) . : | SEM AVARIAS APARENTES (ÁREA VISÍVEL) |

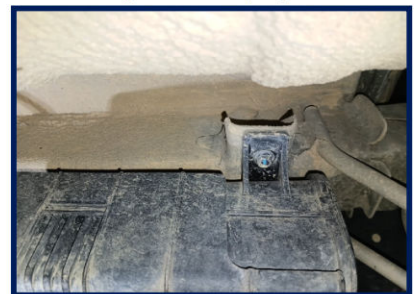
Longarina traseira/esquerda

| LONGARINA TRASEI. ESQ. : | SEM AVARIAS APARENTES |

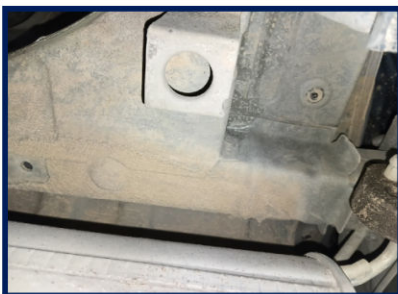
Longarina traseira/direita

| LONGARINA TRASEI. DIR. : | SEM AVARIAS APARENTES |

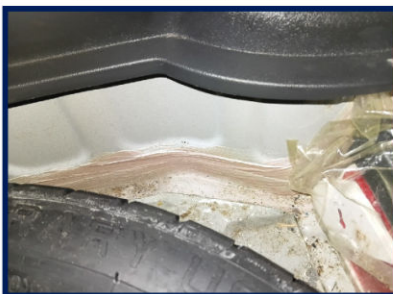
Junção Assoalho/Painel Tras

| PAINEL TRASEIRO . : | SEM AVARIAS APARENTES |

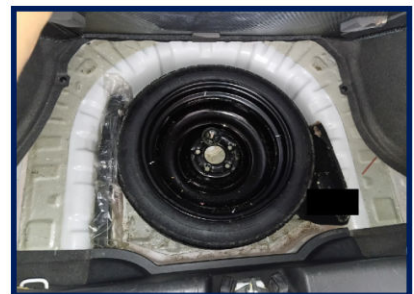
Assoalho Int. Portamalas

| ASSOALHO DO PORTAMALAS / CAÇAMBA . : | SEM AVARIAS APARENTES (ÁREA VISÍVEL) |

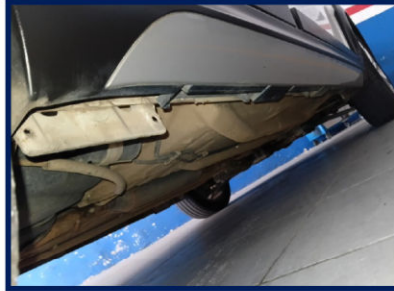
CAIXA DE AR DIR.

| CAIXA DE AR DIREITA . : | SEM AVARIAS APARENTES |
