PLACA: [REDACTED]  
MODELO DO VEÍCULO: I/PORSCHE 911 GT3

**VISTORIA  
CERTICAR**

| MODELO: | 1/PORSCHE 911 GT3 |

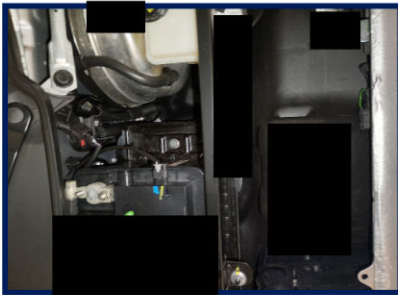
Câmbio

NUMERAÇÃO OBSTRUÍDA (ITEM EXCLUÍDO DO PARECER)

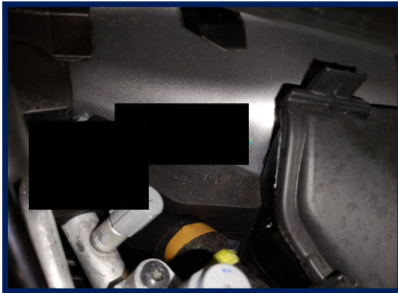
Etiqueta ETA Motor

ETA MOTOR : ETA DENTRO DOS PADRÕES / NUMERAÇÃO COINCIDE COM O CHASSI

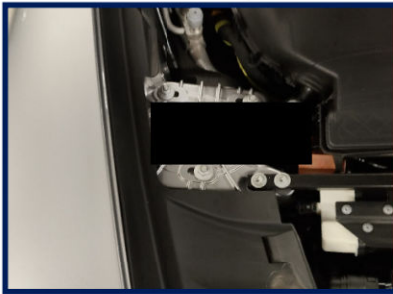
Torre amort diant/direita

| TORRE DO AMORTECEDOR DIANTEI. DIR. : | SEM AVARIAS APARENTES |

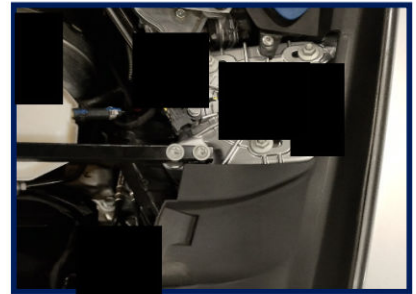
Torre amort diant/esquer

| TORRE DO AMORTECEDOR DIANTEI. ESQ. : | SEM AVARIAS APARENTES |

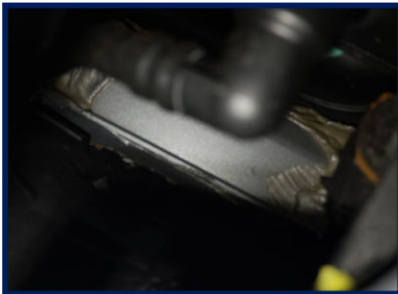
Longarina dianti/direita

| LONGARINA DIANTEI. DIR. : | SEM AVARIAS APARENTES |

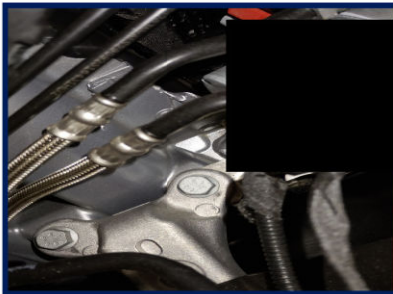
Longarina dianteira/esquerda

| LONGARINA DIANTEI. ESQ. : | SEM AVARIAS APARENTES |

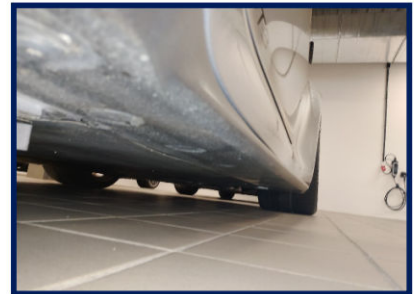
Caixa De Ar Esq

| CAIXA DE AR ESQUERDA . : | SEM AVARIAS APARENTES |

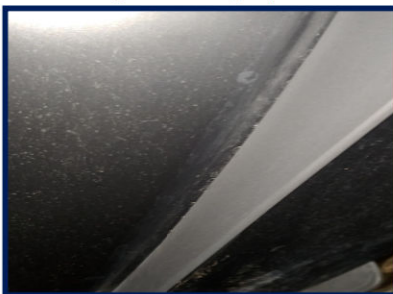
Longarina traseira/esquerda

| LONGARINA TRASEI. ESQ. : | SEM AVARIAS APARENTES |

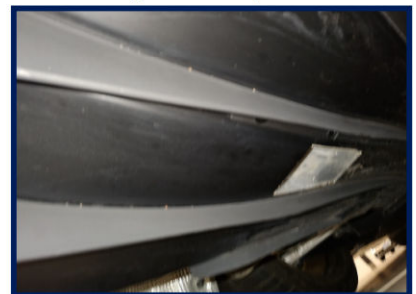
Longarina traseira/direita

| LONGARINA TRASEI. DIR. : | SEM AVARIAS APARENTES |

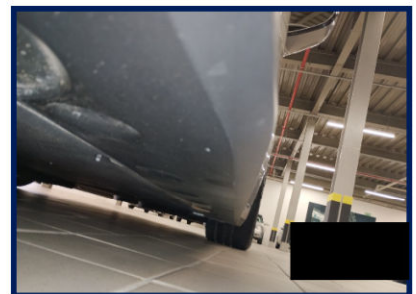
CAIXA DE AR DIR.

| CAIXA DE AR DIREITA . : | SEM AVARIAS APARENTES |

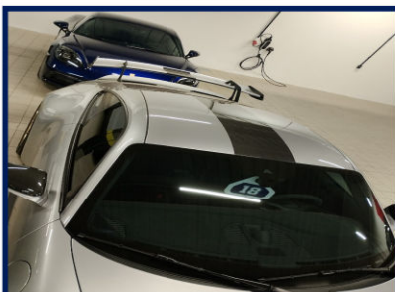
FOLHA DO TETO . : SEM AVARIAS APARENTES (ÁREA VISÍVEL)
