PLACA: [REDACTED]  
MODELO DO VEÍCULO: PORSCHE 911 GT3 RS

**VISTORIA  
CERTICAR**

MARCA: PORSCHE  
MODELO: PORSCHE 911 GT3 RS  
COR: AMARELA  
ANO FABRICAÇÃO: 2023  
ANO MODELO: 2023  
PLACA: [REDACTED]  
RENAVAM: [REDACTED]  
KM: 8835  
COMBUSTÍVEL: GASOLINA

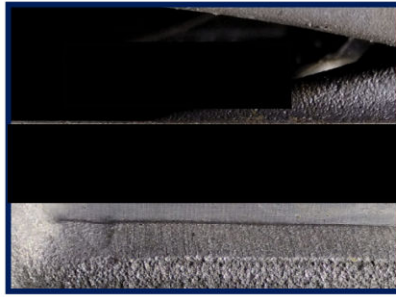
Motor

DENTRO DOS PADRÕES HABITUAIS DO FABRICANTE

É A MESMA QUE CONSTA NA BIN OU CRLV

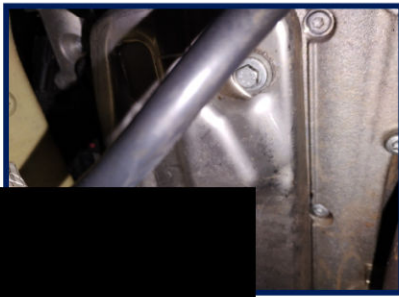
Câmbio

NUMERAÇÃO OBSTRUÍDA (ITEM EXCLUÍDO DO PARECER)

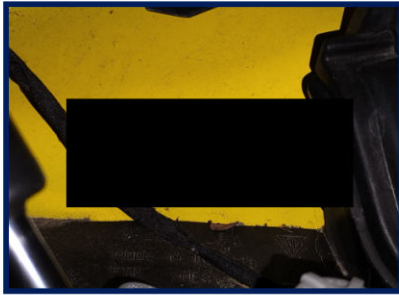
Etiqueta ETA Motor

ETA DENTRO DOS PADRÕES / NUMERAÇÃO COINCIDE COM O CHASSI

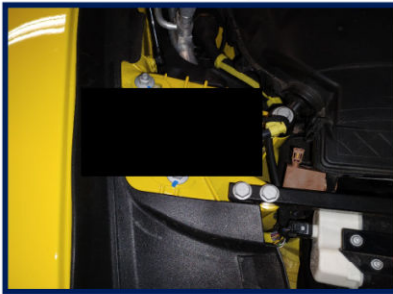
Torre amort diant/direita

SEM AVARIAS APARENTES

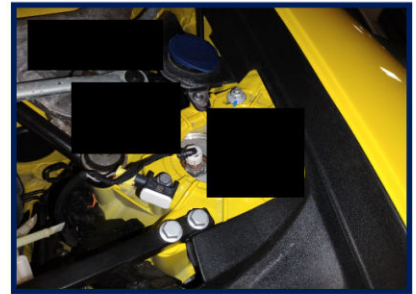
Torre amort diant/esquer

SEM AVARIAS APARENTES

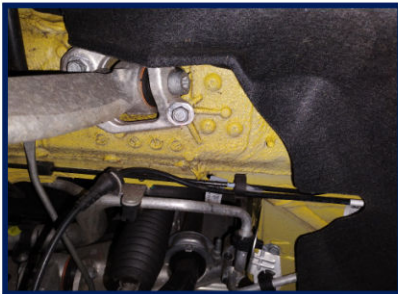
Longarina dianti/direita

SEM AVARIAS APARENTES

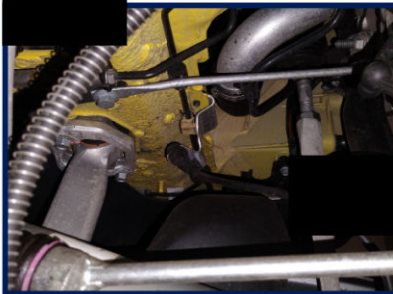
Longarina dianteira/esquerda

SEM AVARIAS APARENTES

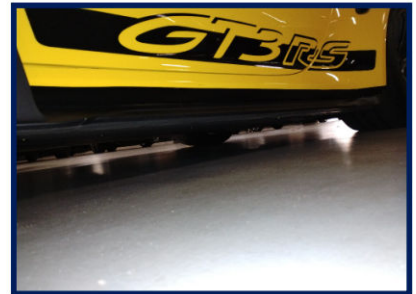
Caixa De Ar Esq

SEM AVARIAS APARENTES

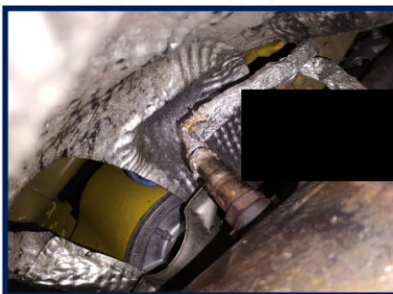
Longarina traseira/esquerda

SEM AVARIAS APARENTES

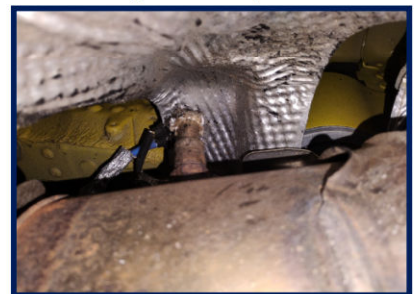
Longarina traseira/direita

SEM AVARIAS APARENTES

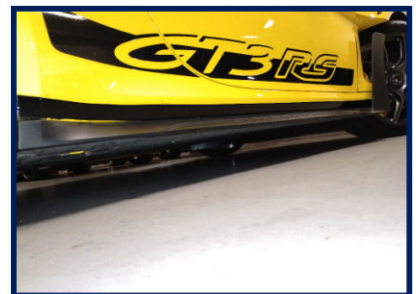
CAIXA DE AR DIR.

SEM AVARIAS APARENTES

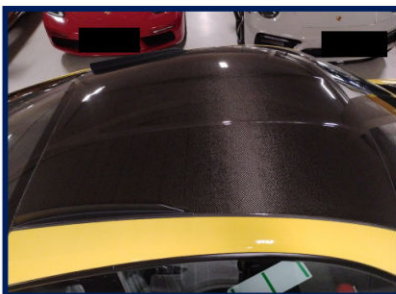
FOLHA DO TETO . : SEM AVARIAS APARENTES (ÁREA VISÍVEL)
