## LAUDO DE VISTORIA CAUTELAR

**M.BENZ/C180**

**2015/ 2016 - BRANCA - GASOLINA**

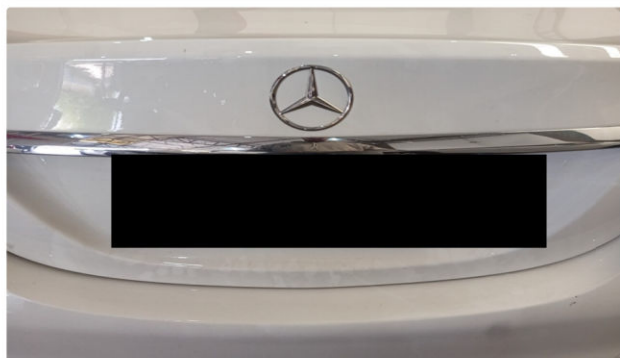
Placas (PIV)

✓ 208 - Sem vestígios de irregularidades.

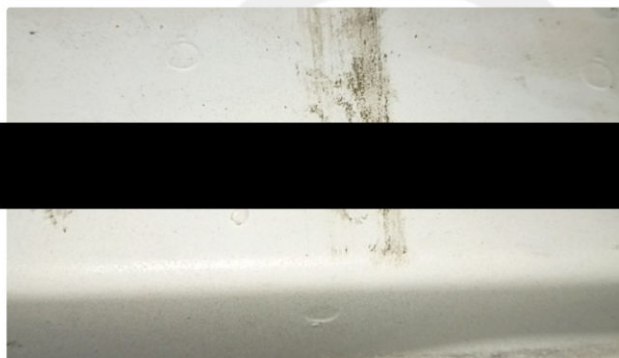
Gravação do Chassi

✓ 018 - Gravação identificadora sem vestígios aparentes de adulteração.

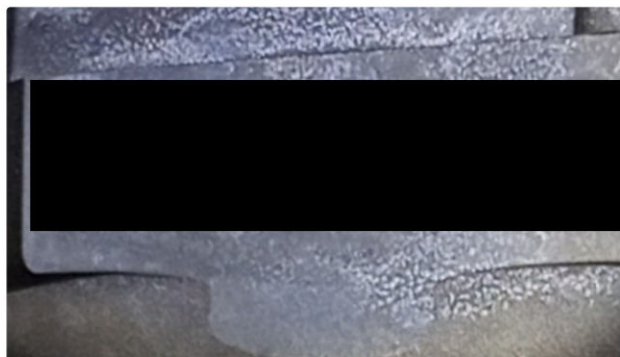
Gravação do Motor

✓ 018 - Gravação identificadora sem vestígios aparentes de adulteração.

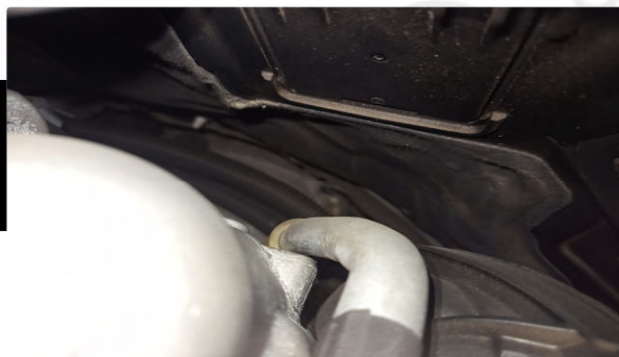
Gravação do Câmbio

✓ 018 - Gravação identificadora sem vestígios aparentes de adulteração.

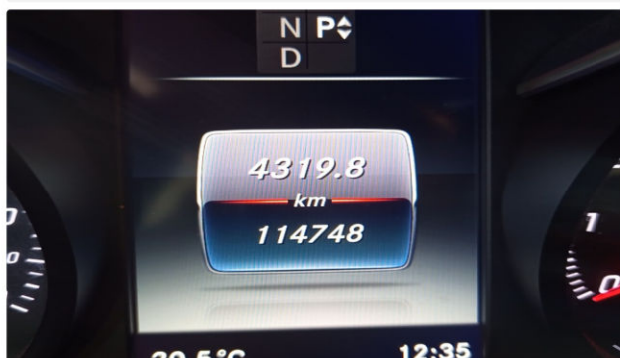
Hodômetro

✓ 249 - Registro fotografado/observado.

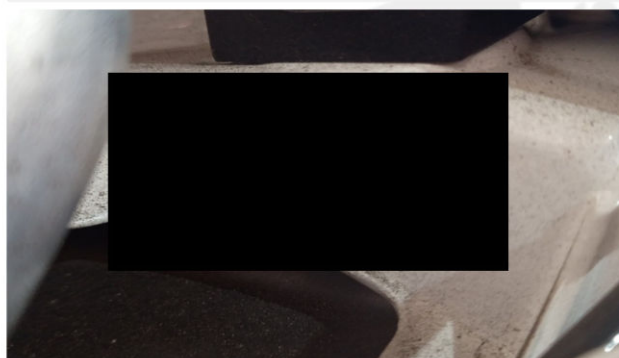
Eta/VIS

✓ 249 - Registro fotografado/observado.

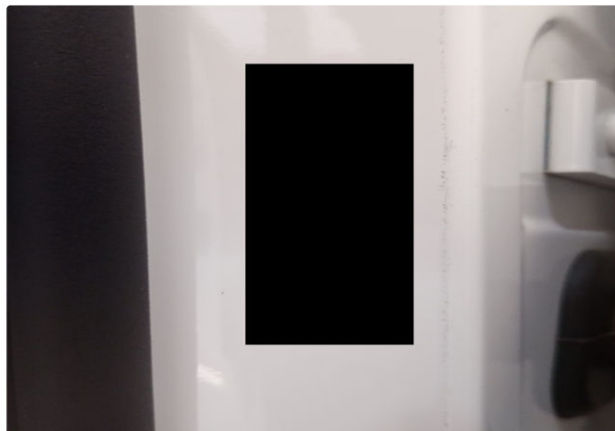
Eta/VIS do batente da porta

✓ 8 - Eta original

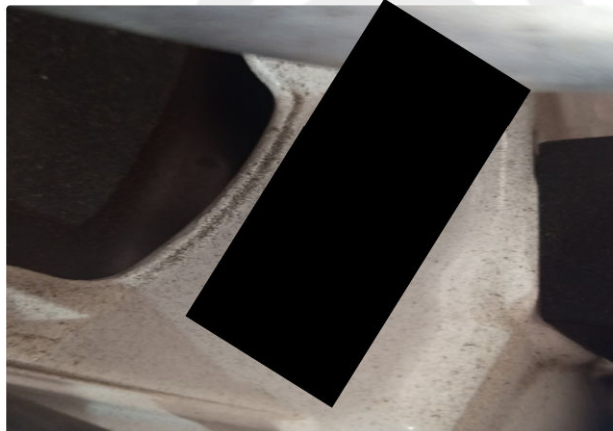
Eta/VIS do compartimento do motor

✓ 8 - Eta original
