PLACA: [REDACTED]  
MODELO DO VEÍCULO: CAYENNE PHEV

# VISTORIA CERTICAR

MARCA: PORSCHE  
MODELO: CAYENNE PHEV  
COR: PRETA  
ANO FABRICAÇÃO: 2023  
ANO MODELO: 2023  
PLACA: [REDACTED]  
RENAVAM: [REDACTED]  
KM: 33625  
COMBUSTÍVEL: GASOLINA/ELETRICO

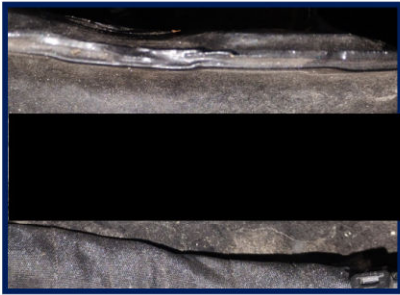
Chassi

DENTRO DOS PADRÕES HABITUAIS DO FABRICANTE

REGIÃO ÍNTEGRA

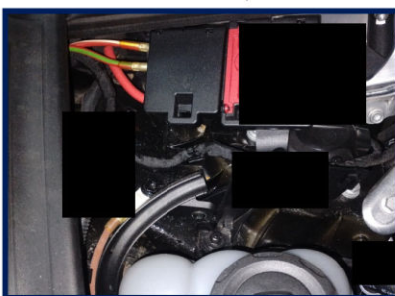
Torre amort diant/direita

| TORRE DO AMORTECEDOR DIANTEI. DIR. : | SEM AVARIAS APARENTES |

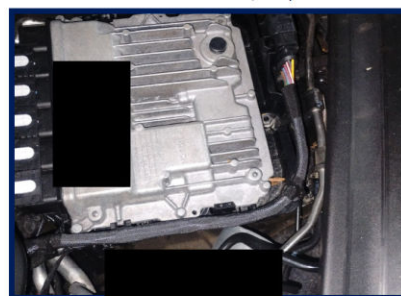
Torre amort diant/esquer

| TORRE DO AMORTECEDOR DIANTEI. ESQ. : | SEM AVARIAS APARENTES |

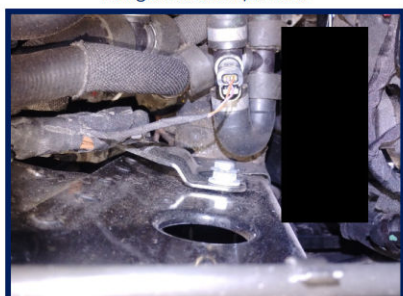
Longarina dianti/direita

| LONGARINA DIANTEI. DIR. : | SEM AVARIAS APARENTES |

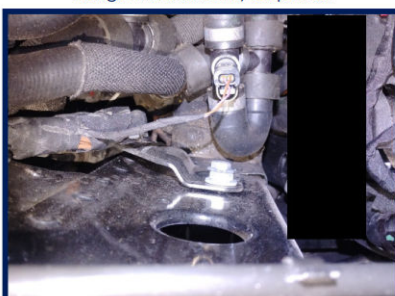
Longarina dianteira/esquerda

| LONGARINA DIANTEI. ESQ. : | SEM AVARIAS APARENTES |

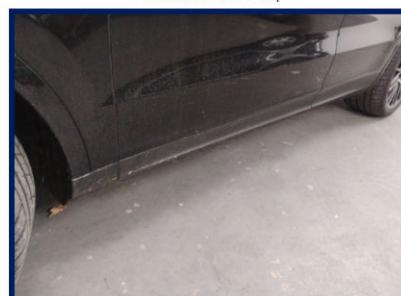
Caixa De Ar Esq

| CAIXA DE AR ESQUERDA . : | SEM AVARIAS APARENTES |

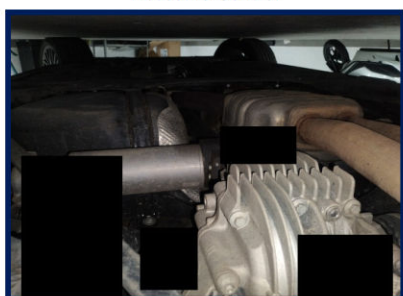
Assoalho Central

ASSOALHO DO MONOBLOCO (HABITÁCULO, ÁREA VISÍVEL) . : SEM AVARIAS APARENTES (ÁREA VISÍVEL)

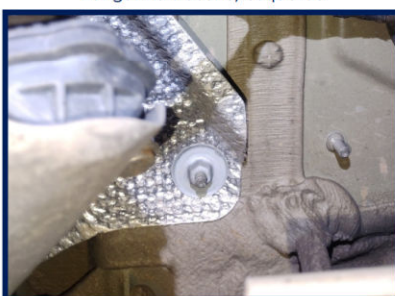
Longarina traseira/esquerda

| LONGARINA TRASEI. ESQ. : | SEM AVARIAS APARENTES |

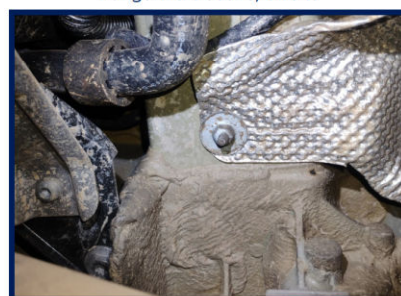
Longarina traseira/direita

| LONGARINA TRASEI. DIR. : | SEM AVARIAS APARENTES |

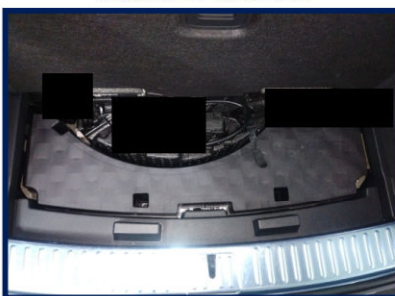
Assoalho Int. Portamalas

ASSOALHO DO PORTAMALAS / CAÇAMBA . : SEM AVARIAS APARENTES (ÁREA VISÍVEL)

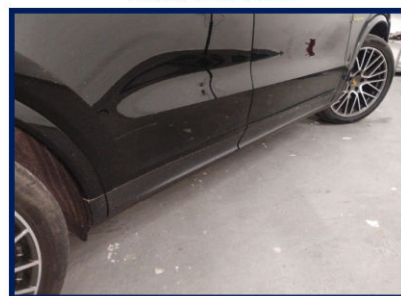
CAIXA DE AR DIR.

| CAIXA DE AR DIREITA . : | SEM AVARIAS APARENTES |

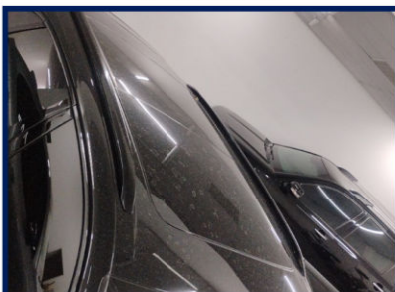
FOLHA DO TETO . : SEM AVARIAS APARENTES (ÁREA VISÍVEL)
