PLACA: [REDACTED]  
MODELO DO VEÍCULO: PORSCHE PANAMERA 4EHYB

# VISTORIA CERTICAR

APROVADO

MARCA: PORSCHE  
MODELO: PORSCHE PANAMERA 4EHYB  
COR: PRETA  
ANO FABRICAÇÃO: 2025  
ANO MODELO: 2025  
PLACA: [REDACTED]  
RENAVAM: [REDACTED]  
KM: 10082  
COMBUSTÍVEL: GASOLINA/ELETRICO

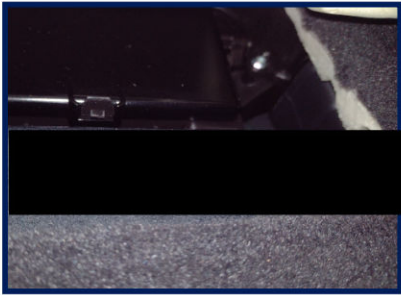
Chassi

NUMERAÇÃO IDENTIFICADORA : DENTRO DOS PADRÕES HABITUAIS DO FABRICANTE  
 CHAPA SUPORTE : REGIÃO ÍNTEGRA

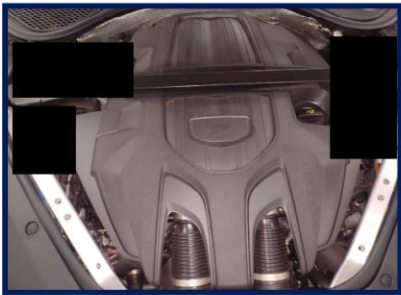
Câmbio

NUMERAÇÃO OBSTRUÍDA (ITEM EXCLUÍDO DO PARECER)

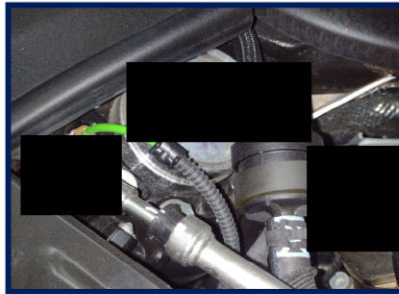
Torre amort diant/direita

| TORRE DO AMORTECEDOR DIANTEI. DIR. : | SEM AVARIAS APARENTES |

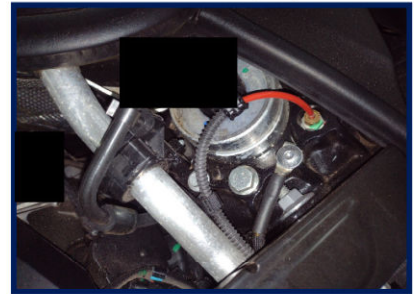
Torre amort diant/esquer

| TORRE DO AMORTECEDOR DIANTEI. ESQ. : | SEM AVARIAS APARENTES |

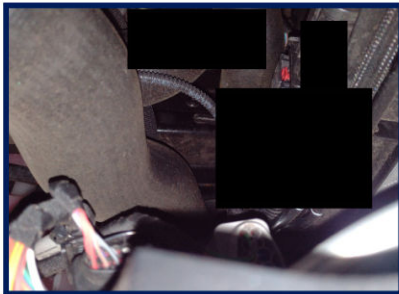
Longarina dianti/direita

| LONGARINA DIANTEI. DIR. : | SEM AVARIAS APARENTES |

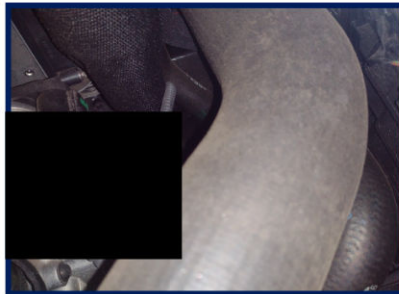
Longarina dianteira/esquerda

| LONGARINA DIANTEI. ESQ. : | SEM AVARIAS APARENTES |

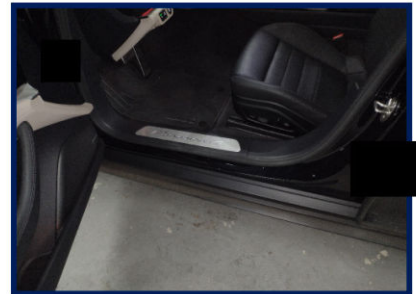
Caixa De Ar Esq

| CAIXA DE AR ESQUERDA . : | SEM AVARIAS APARENTES |

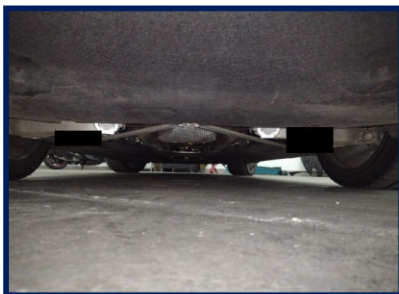
Assoalho Central

ASSOALHO DO MONOBLOCO (HABITÁCULO, ÁREA VISÍVEL) . : SEM AVARIAS APARENTES (ÁREA VISÍVEL)

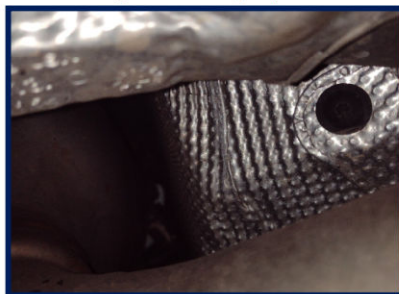
Longarina traseira/esquerda

| LONGARINA TRASEI. ESQ. : | SEM AVARIAS APARENTES |

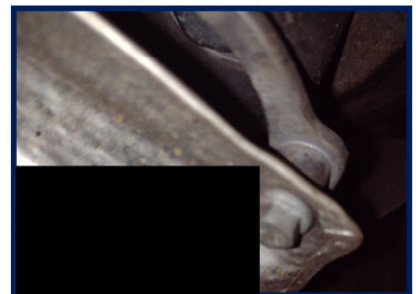
Longarina traseira/direita

| LONGARINA TRASEI. DIR. : | SEM AVARIAS APARENTES |

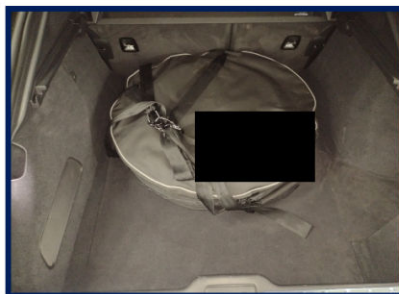
Assoalho Int. Portamalas

ASSOALHO DO PORTAMALAS / CAÇAMBA . : SEM AVARIAS APARENTES (ÁREA VISÍVEL)

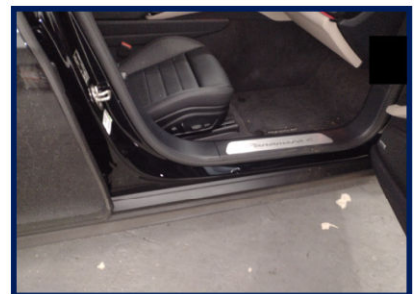
CAIXA DE AR DIR.

| CAIXA DE AR DIREITA . : | SEM AVARIAS APARENTES |

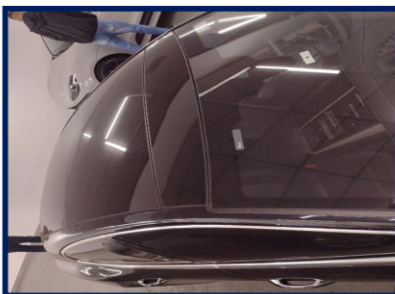
FOLHA DO TETO . : SEM AVARIAS APARENTES (ÁREA VISÍVEL)
