## LAUDO DE VISTORIA CAUTELAR

**TOYOTA/CCROSS GRS**

**2025/ 2026 - VERMELHA - FLEX**

**APROVADO**

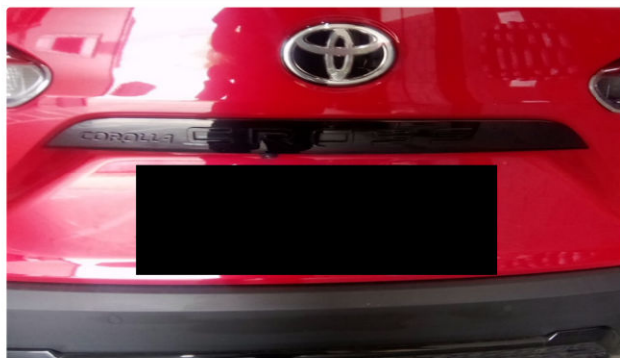
Placas (PIV)

✓ 208 - Sem vestígios de irregularidades.

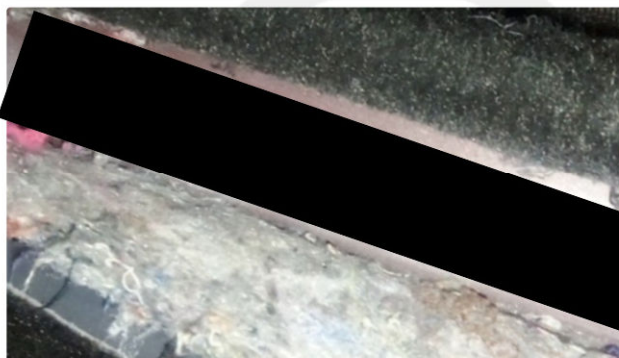
Gravação do Chassi

✓ 018 - Gravação identificadora sem vestígios aparentes de adulteração.

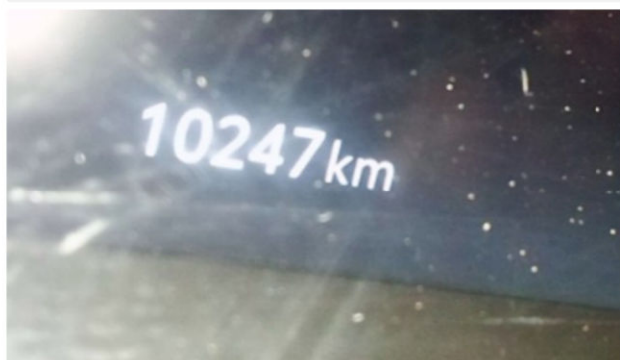
Hodômetro

✓ 249 - Registro fotografado/observado.

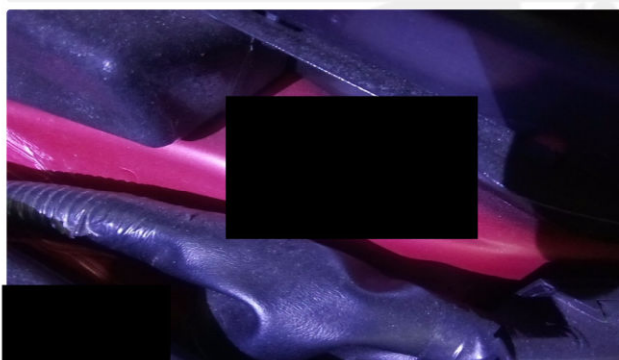
Eta/VIS

✓ 249 - Registro fotografado/observado.
