## LAUDO DE VISTORIA CAUTELAR

**NISSAN//KICKS PLAY SENSE**

**2025/ 2025 - PRETA - ALCOOL/GASOLINA**

**MARTINI ASSESSORIA EMPRESARIAL**

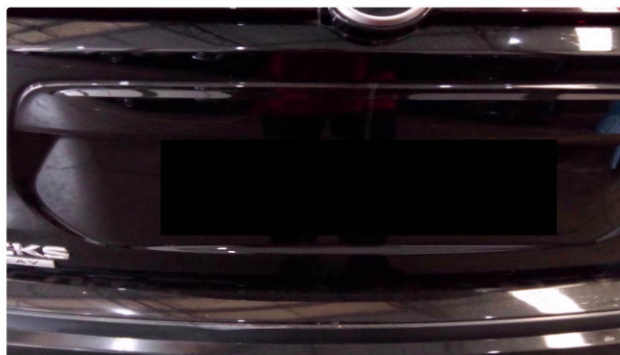
Placas (PIV)

✓ 208 - Sem vestígios de irregularidades.

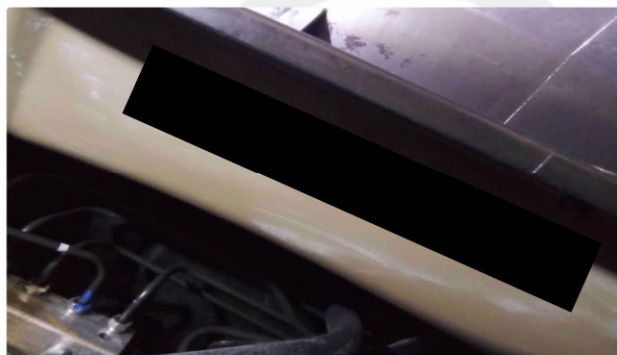
Gravação do Chassi

✓ 018 - Gravação identificadora sem vestígios aparentes de adulteração.

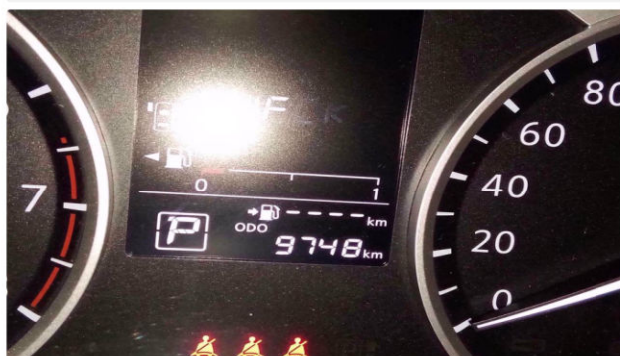
Hodômetro

✓ 249 - Registro fotografado/observado.

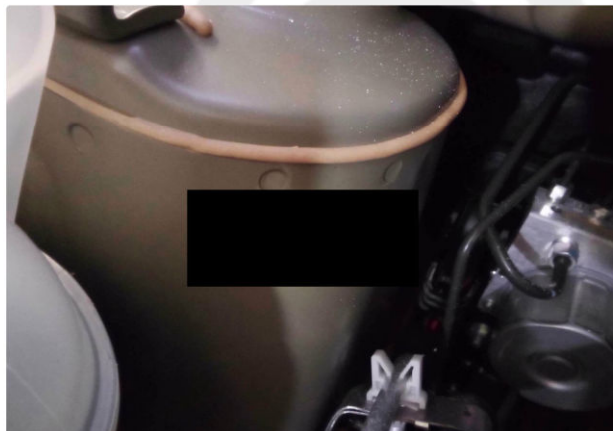
Eta/VIS do compartimento do motor

✓ 8 - Eta original

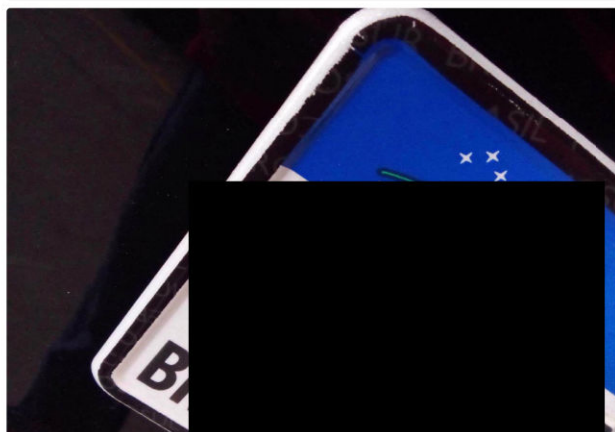
Lacre /QR code

✓ 208 - Sem vestígios de irregularidades.

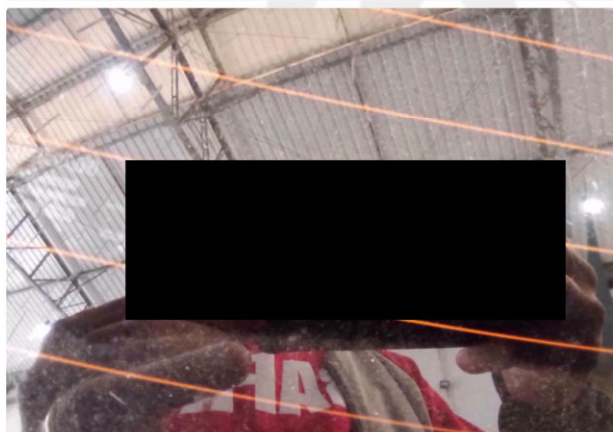
Gravação do VIS no vidro

✓ 089 - Gravação identificadora original/conforme os padrões do fabricante.
