## SITUAÇÃO GERAL

**APROVADO**

## DADOS GERAIS

## DADOS GERAIS DO VEÍCULO

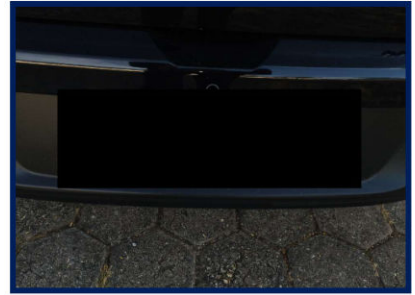
Placa

PLACA DENTROS DOS PADRÕES

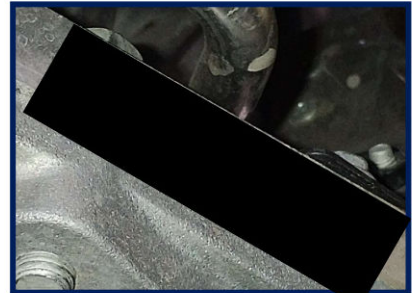
Motor

DENTRO DOS PADRÕES HABITUAIS DO FABRICANTE

É A MESMA QUE CONSTA NA BIN OU CRLV

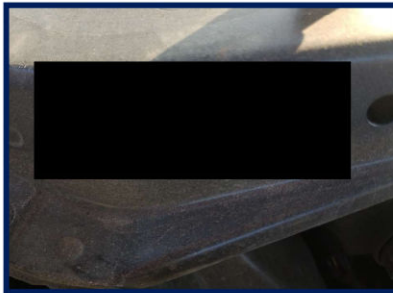
Etiqueta ETA Motor

| ETA MOTOR : | ETA DENTRO DOS PADRÕES / NUMERAÇÃO COINCIDE COM O CHASSI |

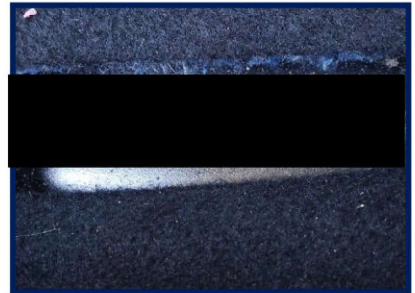
Chassi

DENTRO DOS PADRÕES HABITUAIS DO FABRICANTE

REGIÃO ÍNTEGRA

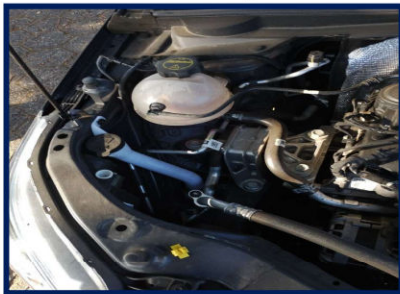
Torre amort diant/direita

| TORRE DO AMORTECEDOR DIANTEI. DIR. : | SEM AVARIAS APARENTES |

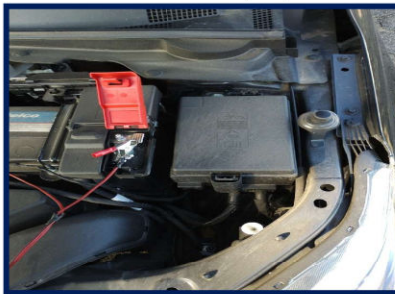
Torre amort diant/esquer

| TORRE DO AMORTECEDOR DIANTEI. ESQ. : | SEM AVARIAS APARENTES |

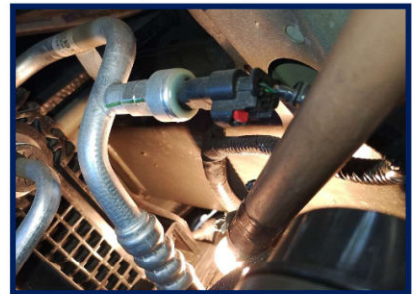
Longarina dianti/direita

| LONGARINA DIANTEI. DIR. : | SEM AVARIAS APARENTES |

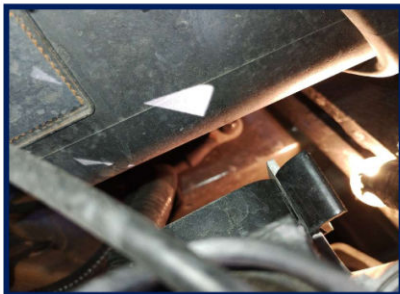
Longarina dianteira/esquerda

| LONGARINA DIANTEI. ESQ. : | SEM AVARIAS APARENTES |

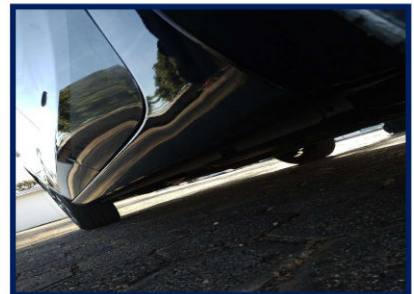
Caixa De Ar Esq

| CAIXA DE AR ESQUERDA. : | SEM AVARIAS APARENTES |

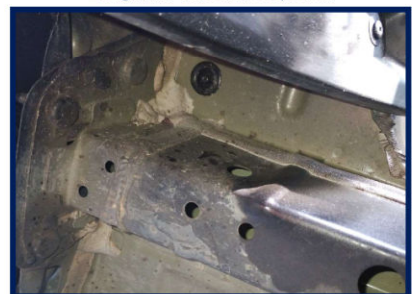
Longarina traseira/esquerda

| LONGARINA TRASEI. ESQ. : | SEM AVARIAS APARENTES |

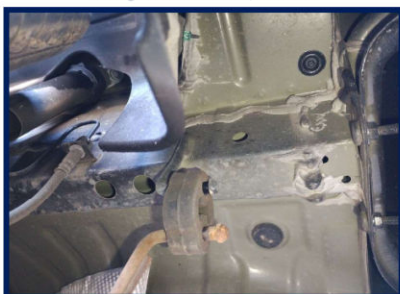
Longarina traseira/direita

| LONGARINA TRASEI. DIR. : | SEM AVARIAS APARENTES |

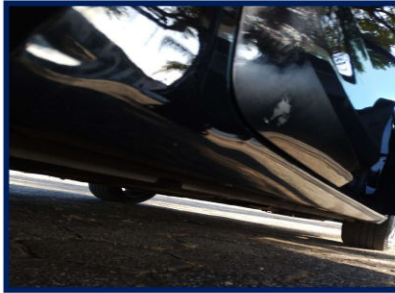
CAIXA DE AR DIR.

| CAIXA DE AR DIREITA. : | SEM AVARIAS APARENTES |
