## APRESENTAÇÃO

## DADOS GERAIS

| MARCA: | BMW |
| MODELO: | 320I ACTIVE FLEX |

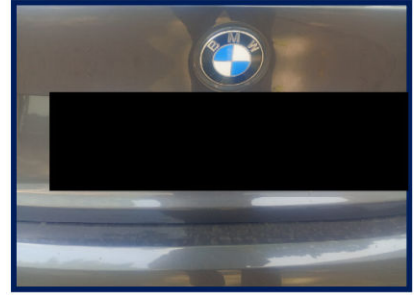
Placa

PLACA DENTROS DOS PADRÕES

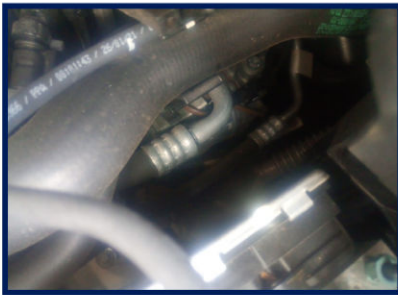
Câmbio

N/I  
OBSTRUIDO

NÃO POSSUI CADASTRO NA BIN

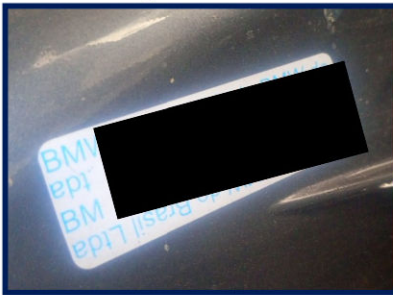
Etiqueta ETA Motor

ETA DENTRO DOS PADRÕES / NUMERAÇÃO COINCIDE COM O CHASSI  
ETA DENTRO DOS PADRÕES / NUMERAÇÃO COINCIDE COM O CHASSI  
NÃO OBRIGATÓRIO  
PLAQUETA OK (NACIONAIS E IMPORT. APÓS 1999)

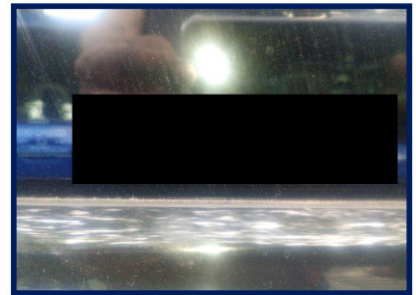
Gravação do vidro

GRAVAÇÃO ORIGINAL / COINCIDE COM O CHASSI  
GRAVAÇÃO ORIGINAL / COINCIDE COM O CHASSI  
GRAVAÇÃO ORIGINAL / COINCIDE COM O CHASSI  
GRAVAÇÃO ORIGINAL / COINCIDE COM O CHASSI

GRAVAÇÃO ORIGINAL / COINCIDE COM O CHASSI  
 GRAVAÇÃO ORIGINAL / COINCIDE COM O CHASSI

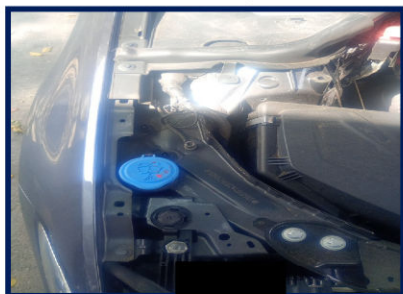
Torre amort diant/direita

| TORRE DO AMORTECEDOR DIANTEI. DIR. : | SEM AVARIAS APARENTES |

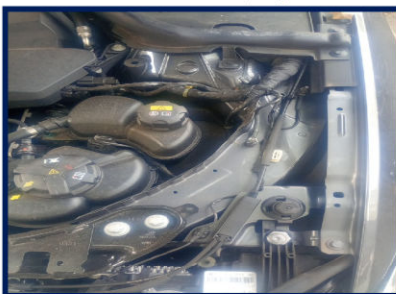
Torre amort diant/esquer

| TORRE DO AMORTECEDOR DIANTEI. ESQ. : | SEM AVARIAS APARENTES |

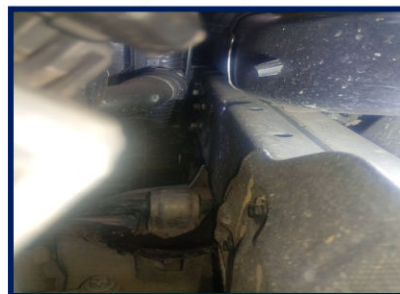
Longarina dianti/direita

| LONGARINA DIANTEI. DIR. : | SEM AVARIAS APARENTES |

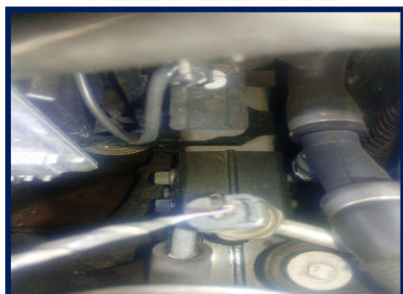
Longarina dianteira/esquerda

| LONGARINA DIANTEI. ESQ. : | SEM AVARIAS APARENTES |

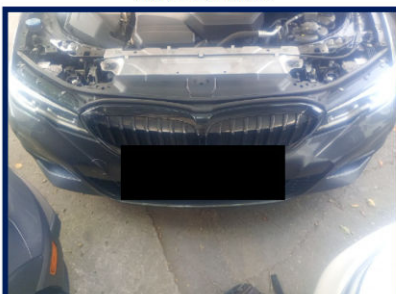
Painel Dianteiro

| PAINEL DIANT. INF./SUP. OU ALMA DO PARACHOQUE: | SEM AVARIAS APARENTES |

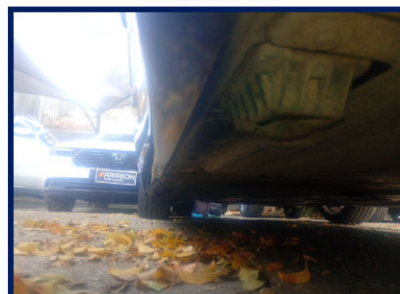
Caixa De Ar Esq

| CAIXA DE AR ESQUERDA . : | SEM AVARIAS APARENTES |

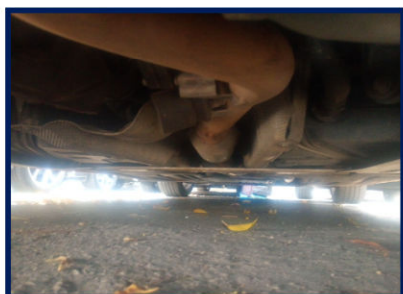
Assoalho Central

| ASSOALHO DO MONOBLOCO (HABITÁCULO, ÁREA VISÍVEL) . : | SEM AVARIAS APARENTES (ÁREA VISÍVEL) |

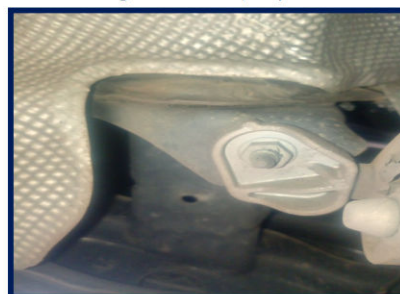
Longarina traseira/esquerda

| LONGARINA TRASEI. ESQ. : | SEM AVARIAS APARENTES |

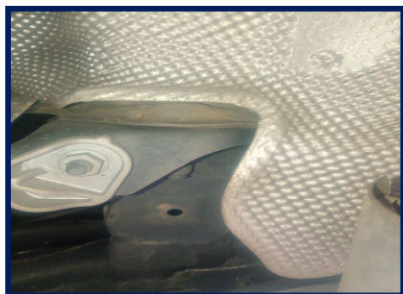
Longarina traseira/direita

| LONGARINA TRASEI. DIR. : | SEM AVARIAS APARENTES |

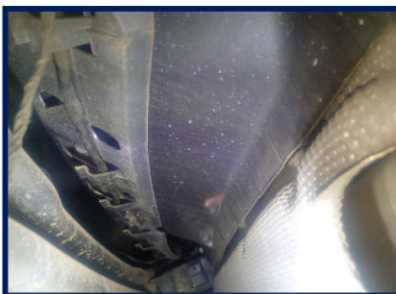
Junção Assoalho/Painel Tras

| PAINEL TRASEIRO . : | SEM AVARIAS APARENTES |

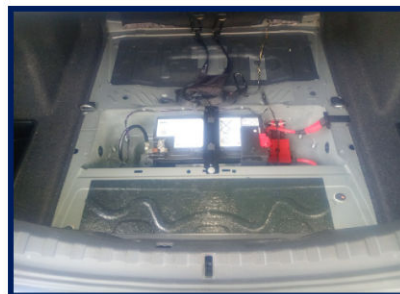
Assoalho Int. Portamalas

| ASSOALHO DO PORTAMALAS / CAÇAMBA . : | SEM AVARIAS APARENTES (ÁREA VISÍVEL) |

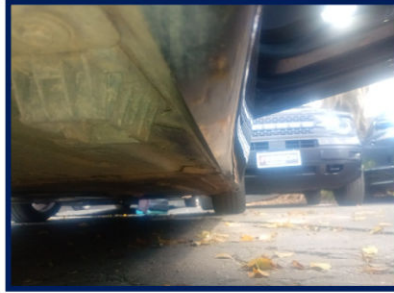
CAIXA DE AR DIR.

| CAIXA DE AR DIREITA . : | SEM AVARIAS APARENTES |
