## SITUAÇÃO GERAL

**APROVADO**

NO. LAUDO: [REDACTED]  
DATA DE VISTORIA: 14/08/2026 13:29  
UNIDADE: [REDACTED]  
PRESTADOR DE SERVIÇO: [REDACTED]  
CNPJ: [REDACTED]  
CLIENTE CONTRATANTE: [REDACTED]

MARCA: BMW  
MODELO: X4 XDRIVE20I  
COR: PRETA  
ANO FABRICAÇÃO: 2025  
ANO MODELO: 2025  
PLACA: [REDACTED]  
RENAVAM: NADA CONSTA  
KM: NADA CONSTA  
COMBUSTÍVEL: 0

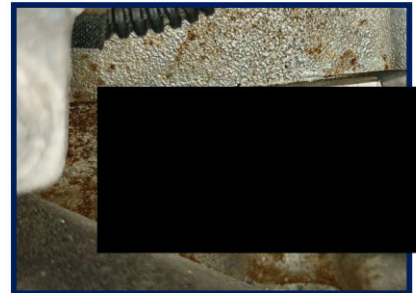
Motor

| DENTRO DOS PADRÕES HABITUAIS DO FABRICANTE |
| COINCIDE PARCIALMENTE COM A BIN, PODENDO SER EXIGIDO REGULARIZAÇÃO PELO ÓRGÃO COMPETENTE |

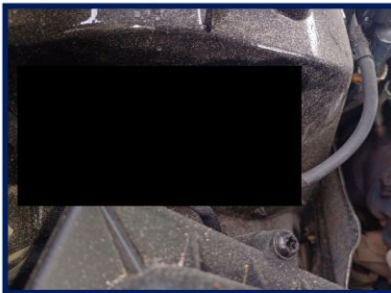
Etiqueta ETA Motor

| ETA MOTOR : | ETA DENTRO DOS PADRÕES / NUMERAÇÃO COINCIDE COM O CHASSI |

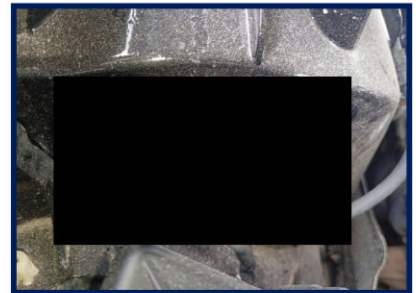
Chassi

| NUMERAÇÃO IDENTIFICADORA : | DENTRO DOS PADRÕES HABITUAIS DO FABRICANTE |
| CHAPA SUPORTE : | REGIÃO ÍNTEGRA |

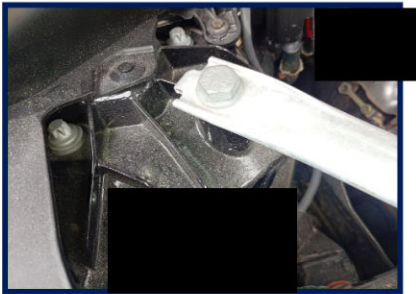
Torre amort diant/direita

| TORRE DO AMORTECEDOR DIANTEI. DIR. : | SEM AVARIAS APARENTES |

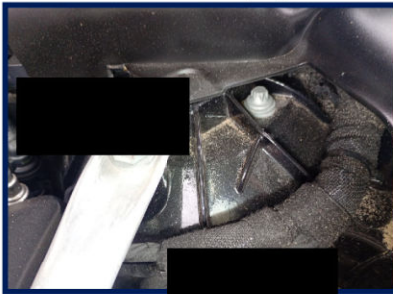
Torre amort diant/esquer

| TORRE DO AMORTECEDOR DIANTEI. ESQ. : | SEM AVARIAS APARENTES |

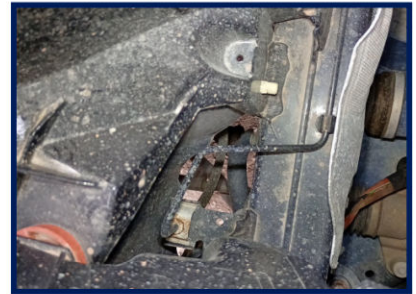
Longarina dianti/direita

| LONGARINA DIANTEI. DIR. : | SEM AVARIAS APARENTES |

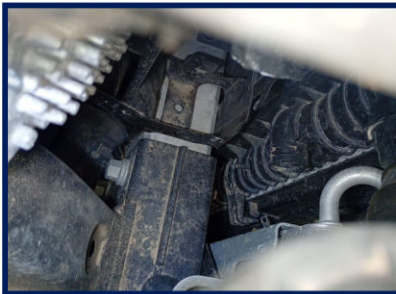
Longarina dianteira/esquerda

| LONGARINA DIANTEI. ESQ. : | SEM AVARIAS APARENTES |

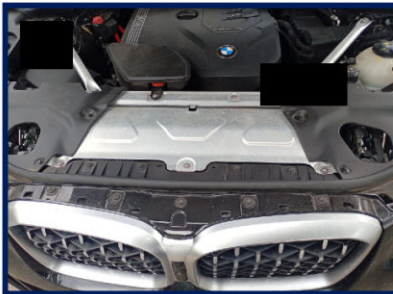
Painel Dianteiro

| PAINEL DIANT. INF./SUP. OU ALMA DO PARACHOQUE: | SEM AVARIAS APARENTES |

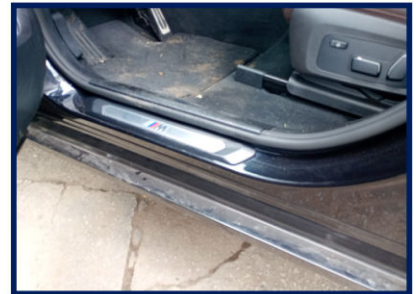
Caixa De Ar Esq

| CAIXA DE AR ESQUERDA . : | SEM AVARIAS APARENTES |

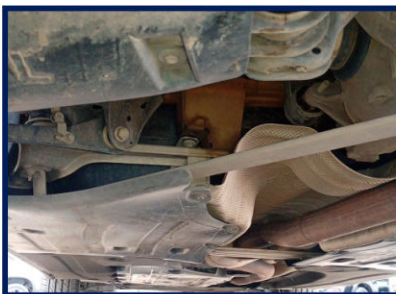
Assoalho Central

| ASSOALHO DO MONOBLOCO (HABITÁCULO, ÁREA VISÍVEL) . : | SEM AVARIAS APARENTES (ÁREA VISÍVEL) |

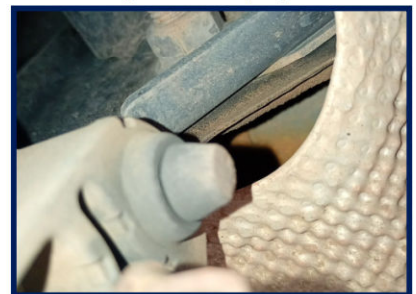
Longarina traseira/esquerda

| LONGARINA TRASEI. ESQ. : | SEM AVARIAS APARENTES |

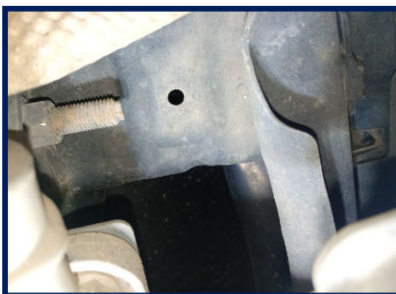
Longarina traseira/direita

| LONGARINA TRASEI. DIR. : | SEM AVARIAS APARENTES |

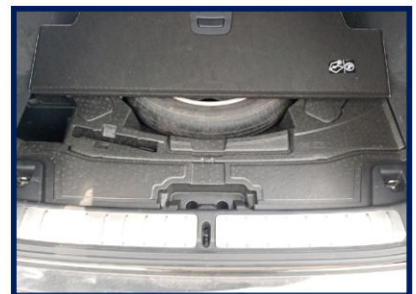
Assoalho Int. Portamalas

| ASSOALHO DO PORTAMALAS / CAÇAMBA . : | SEM AVARIAS APARENTES (ÁREA VISÍVEL) |

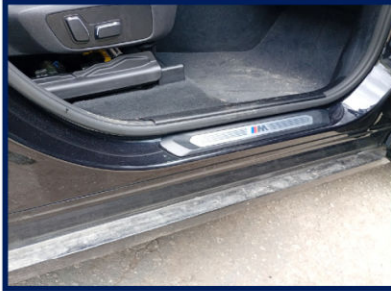
CAIXA DE AR DIR.

| CAIXA DE AR DIREITA . : | SEM AVARIAS APARENTES |
