## SITUAÇÃO GERAL

**APROVADO**

## APRESENTAÇÃO

| MODELO: | HR |

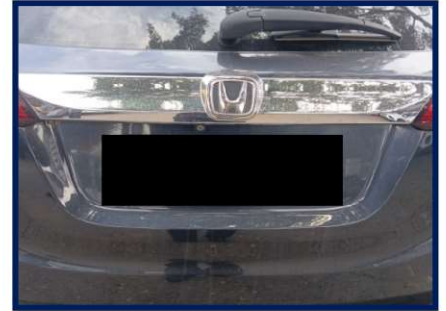
Placa

PLACA DENTROS DOS PADRÕES

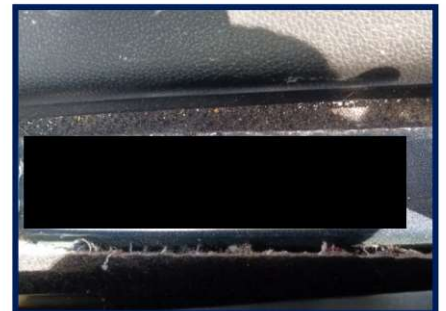
Chassi

NUMERAÇÃO IDENTIFICADORA : \_\_\_\_\_ DENTRO DOS PADRÕES HABITUAIS DO FABRICANTE  
CHAPA SUPORTE : \_\_\_\_\_ REGIÃO ÍNTEGRA

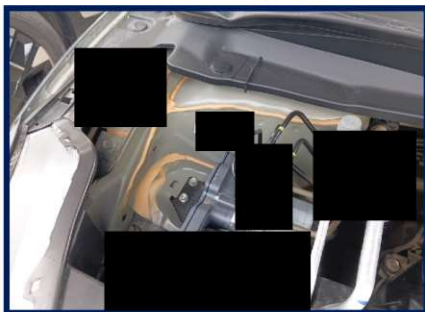
Torre amort diant/direita

| TORRE DO AMORTECEDOR DIANTEI. DIR. : | SEM AVARIAS APARENTES |

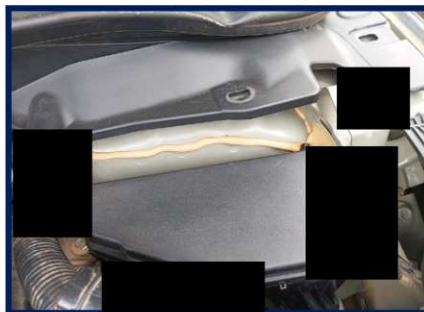
Torre amort diant/esquer

| TORRE DO AMORTECEDOR DIANTEI. ESQ. : | SEM AVARIAS APARENTES |

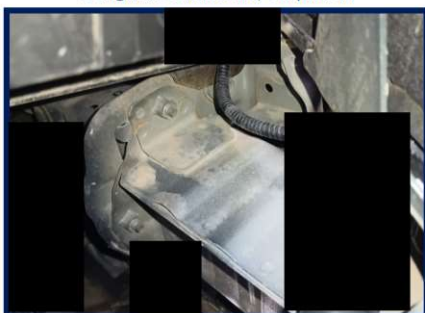
Longarina dianteira/esquerda

| LONGARINA DIANTEI. ESQ. : | SEM AVARIAS APARENTES |

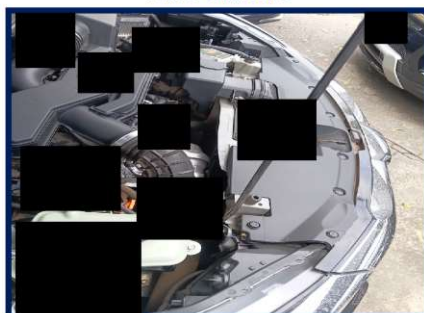
Painel Dianteiro

| PAINEL DIANT. INF./SUP. OU ALMA DO PARACHOQUE: | SEM AVARIAS APARENTES |

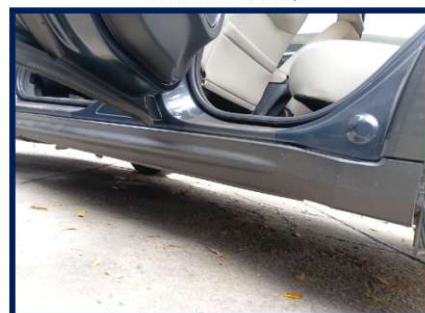
Caixa De Ar Esq

| CAIXA DE AR ESQUERDA. : | SEM AVARIAS APARENTES |

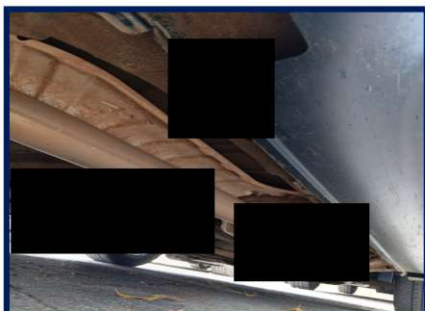
Assoalho Central

| ASSOALHO DO MONOBLOCO (HABITÁCULO, ÁREA VISÍVEL) . : | SEM AVARIAS APARENTES (ÁREA VISÍVEL) |

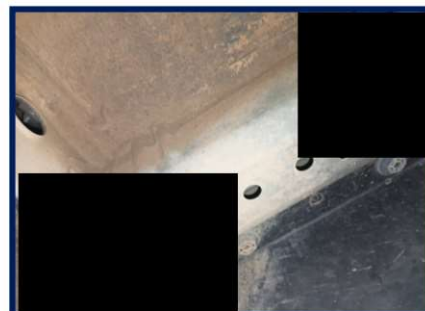
Longarina traseira/esquerda

| LONGARINA TRASEI. ESQ. : | SEM AVARIAS APARENTES |

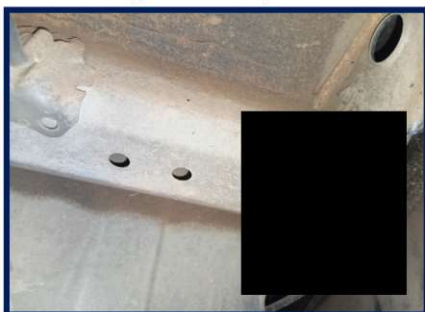
Longarina traseira/direita

| LONGARINA TRASEI. DIR. : | SEM AVARIAS APARENTES |

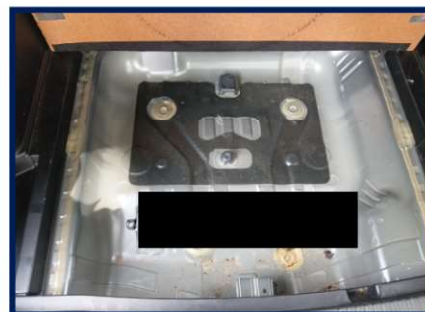
Assoalho Int. Portamalas

| ASSOALHO DO PORTAMALAS / CAÇAMBA . : | SEM AVARIAS APARENTES (ÁREA VISÍVEL) |

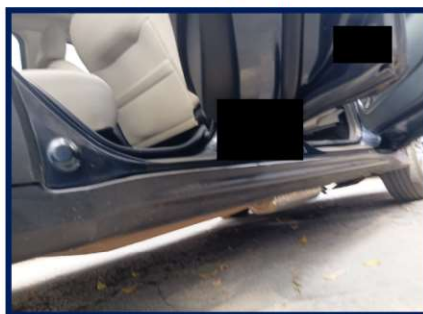
CAIXA DE AR DIR.

| CAIXA DE AR DIREITA. : | SEM AVARIAS APARENTES |
