## SITUAÇÃO GERAL

APROVADO

NO. LAUDO: [REDACTED]  
DATA DE VISTORIA: 07/08/2026 17:59  
UNIDADE: VILA PRUDENTE  
PRESTADOR DE SERVIÇO: [REDACTED]  
CNPJ: [REDACTED]  
CLIENTE CONTRATANTE: [REDACTED]

MARCA: MERCEDES BENZ  
MODELO: M.BENZ CLA250  
COR: AZUL  
ANO FABRICAÇÃO: 2022  
ANO MODELO: 2022  
PLACA: [REDACTED]  
RENAVAM: [REDACTED]  
KM: 68932  
COMBUSTÍVEL: GASOLINA

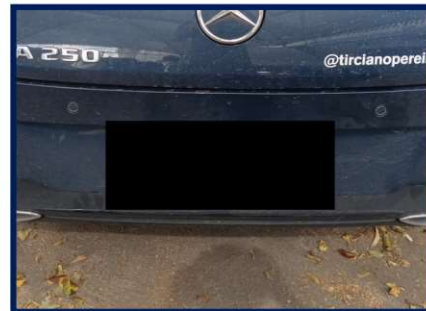
Placa

PLACA DENTROS DOS PADRÕES

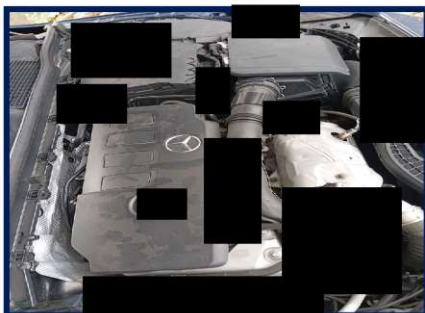
Câmbio

NUMERAÇÃO OBSTRUÍDA (ITEM EXCLUÍDO DO PARECER)  
DENTRO DOS PADRÕES HABITUAIS DO FABRICANTE

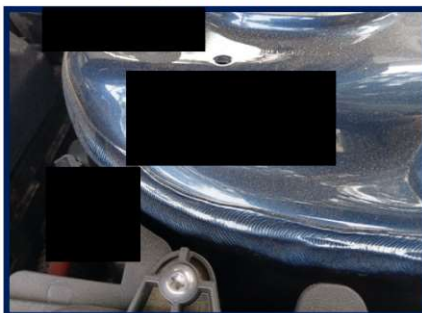
Etiqueta ETA Motor

ETA MOTOR : ETA DENTRO DOS PADRÕES / NUMERAÇÃO COINCIDE COM O CHASSI  
ETA BATENTE DA PORTA : ETA DENTRO DOS PADRÕES / NUMERAÇÃO COINCIDE COM O CHASSI  
ETA ASSOALHO : NÃO OBRIGATÓRIO  
PLAQUETA ANO FABRICAÇÃO : NÃO OBRIGATÓRIO

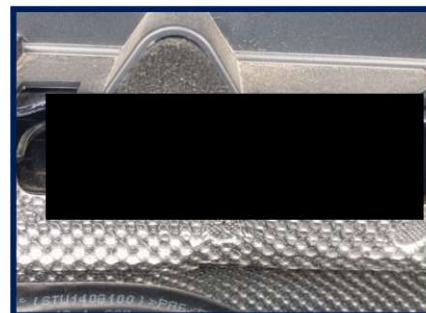
Chassi

NUMERAÇÃO IDENTIFICADORA : DENTRO DOS PADRÕES HABITUAIS DO FABRICANTE  
CHAPA SUPORTE : REGIÃO ÍNTEGRA

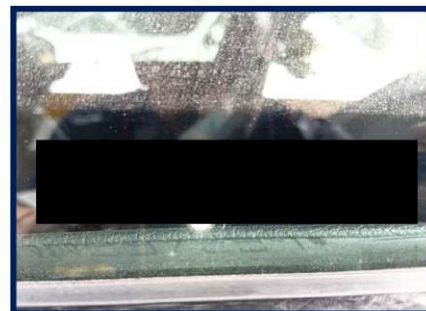
Gravação do vidro

PARABRISA : GRAVAÇÃO ORIGINAL / COINCIDE COM O CHASSI  
PORTA DIANTE. ESQ. : GRAVAÇÃO ORIGINAL / COINCIDE COM O CHASSI  
PORTA TRAS. ESQ / LAT TRAS. ESQ. : GRAVAÇÃO ORIGINAL / COINCIDE COM O CHASSI

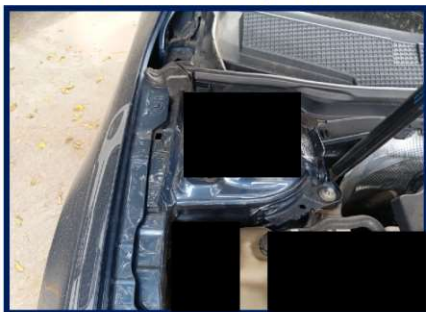
Torre amort diant/direita

| TORRE DO AMORTECEDOR DIANTEI. DIR. : | SEM AVARIAS APARENTES |

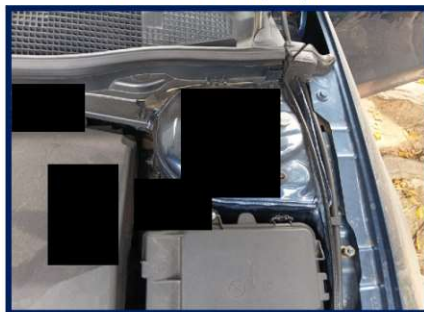
Torre amort diant/esquer

| TORRE DO AMORTECEDOR DIANTEI. ESQ. : | SEM AVARIAS APARENTES |

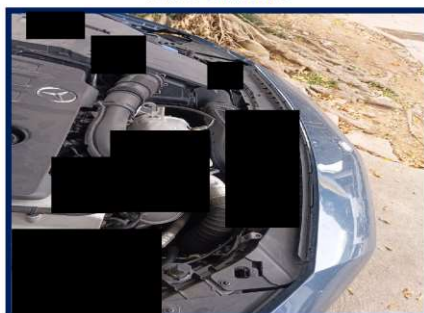
Painel Dianteiro

| PAINEL DIANT. INF./SUP. OU ALMA DO PARACHOQUE: | SEM AVARIAS APARENTES |

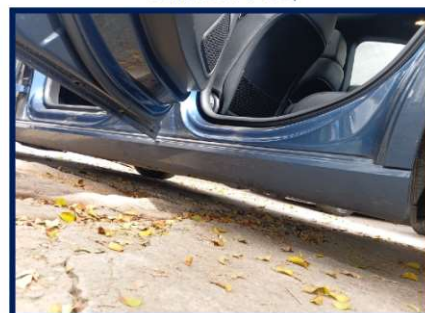
Caixa De Ar Esq

| CAIXA DE AR ESQUERDA . : | SEM AVARIAS APARENTES |

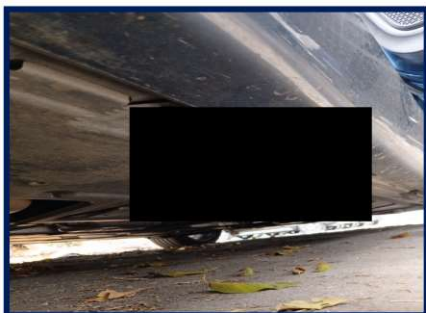
Assoalho Central

| ASSOALHO DO MONOBLOCO (HABITÁCULO, ÁREA VISÍVEL) . : | SEM AVARIAS APARENTES (ÁREA VISÍVEL) |

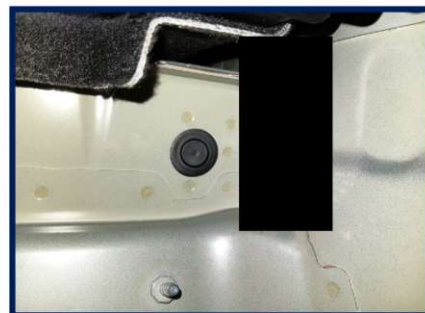
Longarina traseira/esquerda

| LONGARINA TRASEI. ESQ. : | SEM AVARIAS APARENTES |

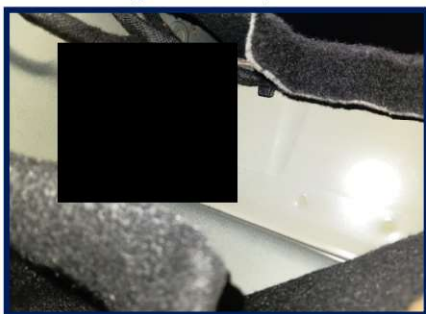
Longarina traseira/direita

| LONGARINA TRASEI. DIR. : | SEM AVARIAS APARENTES |

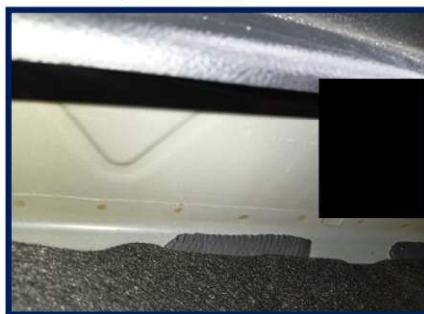
Junção Assoalho/Painel Tras

| PAINEL TRASEIRO . : | SEM AVARIAS APARENTES |

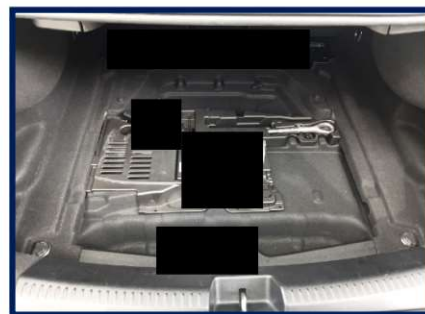
Assoalho Int. Portamalas

| ASSOALHO DO PORTAMALAS / CAÇAMBA . : | SEM AVARIAS APARENTES (ÁREA VISÍVEL) |

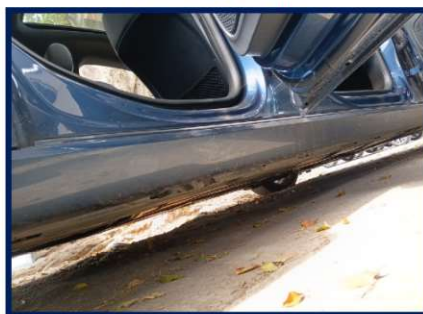
CAIXA DE AR DIR.

| CAIXA DE AR DIREITA . : | SEM AVARIAS APARENTES |
