MODELO DO VEÍCULO: PORSCHE 911 TURBO S

**VISTORIA**  
**CERTICAR**

| DATA DE VISTORIA: | 26/08/2026 11:05 |
| UNIDADE: | SC - ITAJAI |

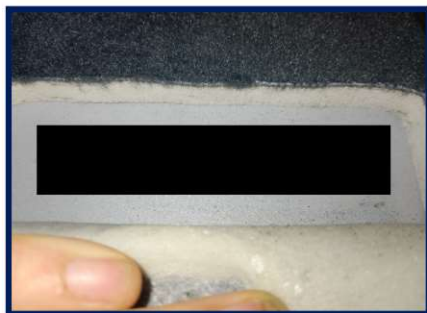
Chassi

NUMERAÇÃO IDENTIFICADORA : \_\_\_\_\_ DENTRO DOS PADRÕES HABITUAIS DO FABRICANTE

CHAPA SUPORTE : \_\_\_\_\_ REGIÃO ÍNTEGRA

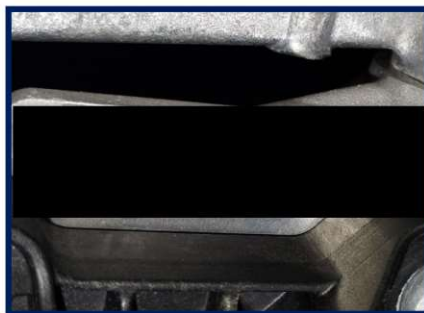
Motor

DENTRO DOS PADRÕES HABITUAIS DO FABRICANTE \_\_\_\_\_

É A MESMA QUE CONSTA NA BIN OU CRLV \_\_\_\_\_

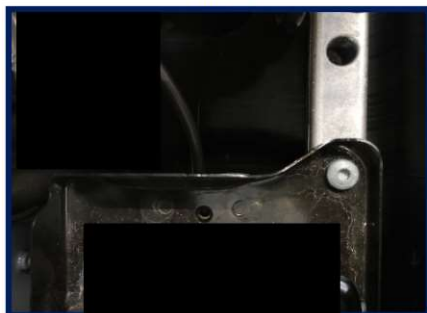
Câmbio

NUMERAÇÃO OBSTRUÍDA (ITEM EXCLUÍDO DO PARECER) \_\_\_\_\_

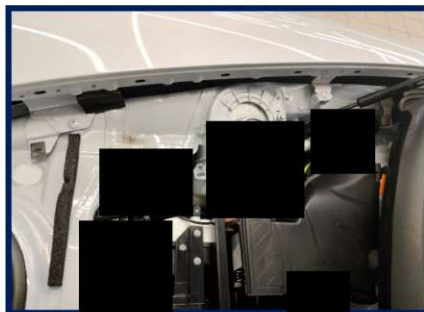
Torre amort diant/direita

SEM AVARIAS APARENTES

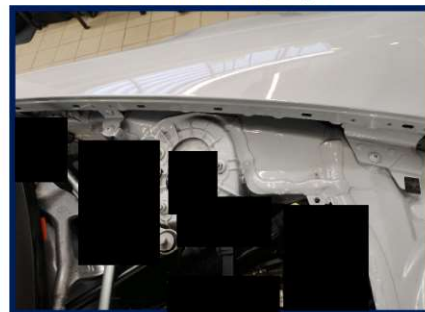
Torre amort diant/esquer

SEM AVARIAS APARENTES

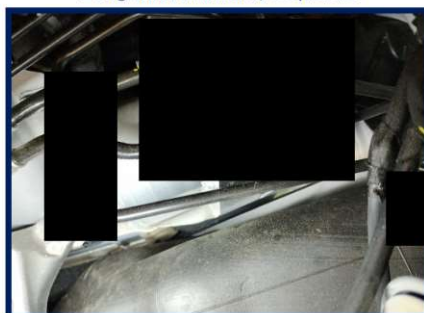
Longarina dianteira/esquerda

SEM AVARIAS APARENTES

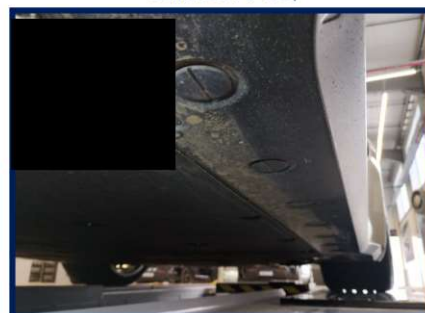
Caixa De Ar Esq

SEM AVARIAS APARENTES

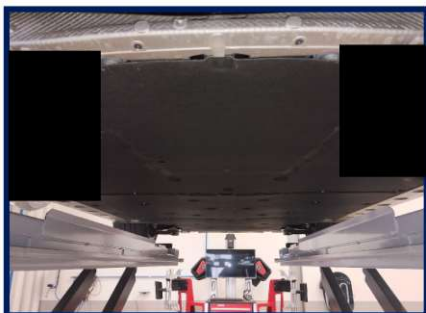
Assoalho Central

SEM AVARIAS APARENTES (ÁREA VISÍVEL)

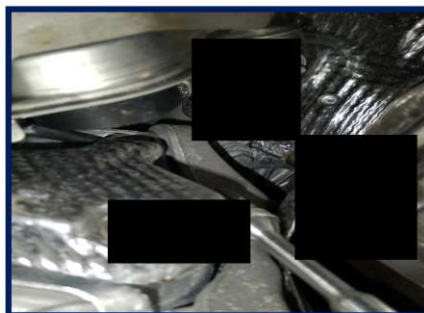
Longarina traseira/esquerda

SEM AVARIAS APARENTES

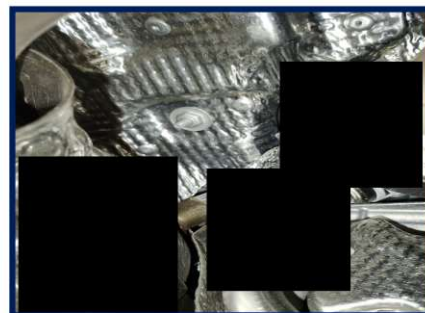
Longarina traseira/direita

SEM AVARIAS APARENTES

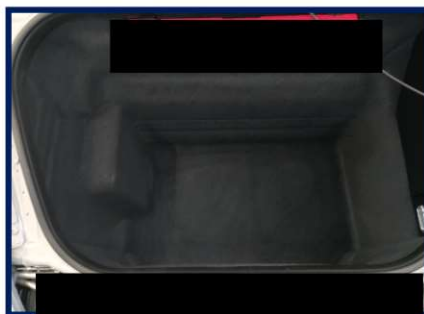
Assoalho Int. Portamalas

SEM AVARIAS APARENTES (ÁREA VISÍVEL)

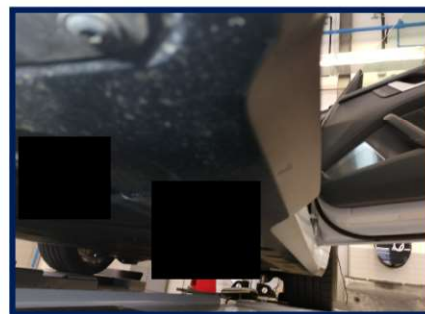
CAIXA DE AR DIR.

SEM AVARIAS APARENTES

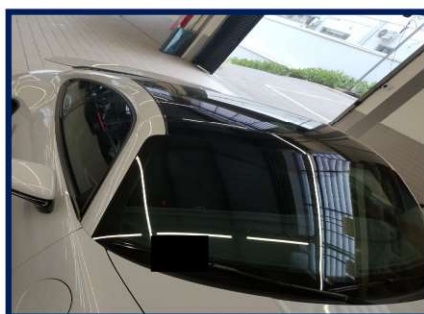
FOLHA DO TETO

SEM AVARIAS APARENTES (ÁREA VISÍVEL)
