## VISTORIA CAUTELAR

## DADOS DO VEÍCULO

veiculo blindado

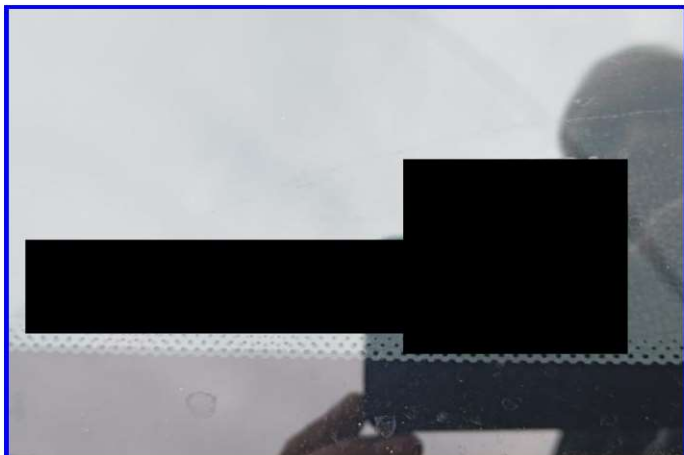
GRAVACAO PARA BRISA

| Itens Verificados | Status | Descrição |
|---|---|---|
| 510-VIDRO DIANTEIRO (PÁRA-BRISA): | ⚠ ATENÇÃO | 514 Vidro não original |

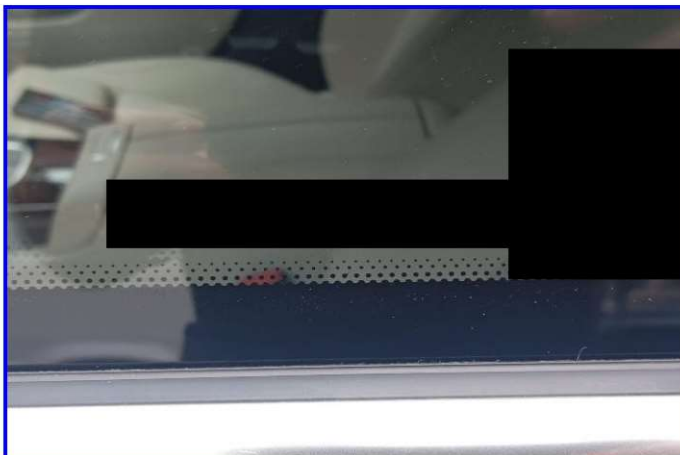
VIDRO DIANTEIRO ESQUERDO

| Itens Verificados | Status | Descrição |
|---|---|---|
| 520-VIDRO DA PORTA DIANTEIRA ESQUERDA: | ⚠ ATENÇÃO | 524 Vidro não original |

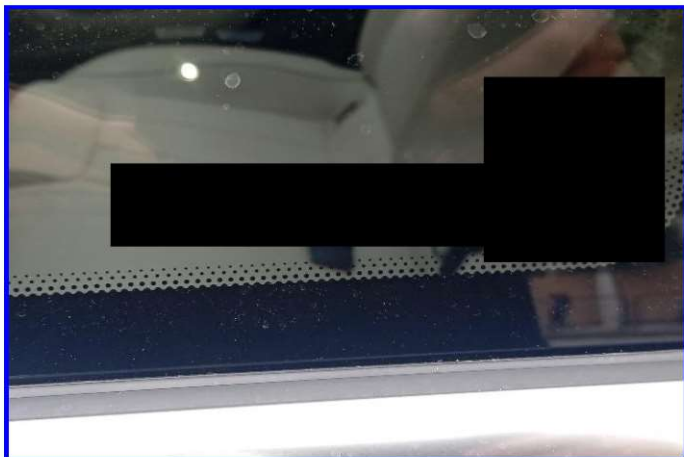
VIDRO TRASEIRO ESQUERDO

| Itens Verificados | Status | Descrição |
|---|---|---|
| 530-VIDRO DA PORTA TRASEIRA ESQUERDA: | ⚠ ATENÇÃO | 534 Vidro não original |

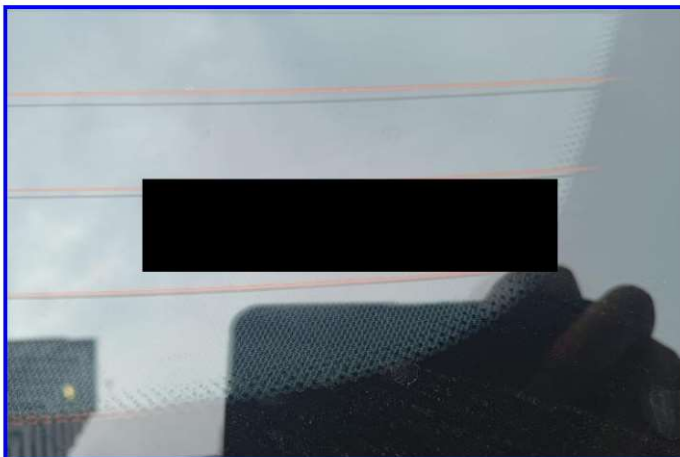
VIDRO TRASEIRO

| Itens Verificados | Status | Descrição |
|---|---|---|
| 550-VIDRO TRASEIRO (VIGIA): | ⚠ ATENÇÃO | 554 Vidro não original |

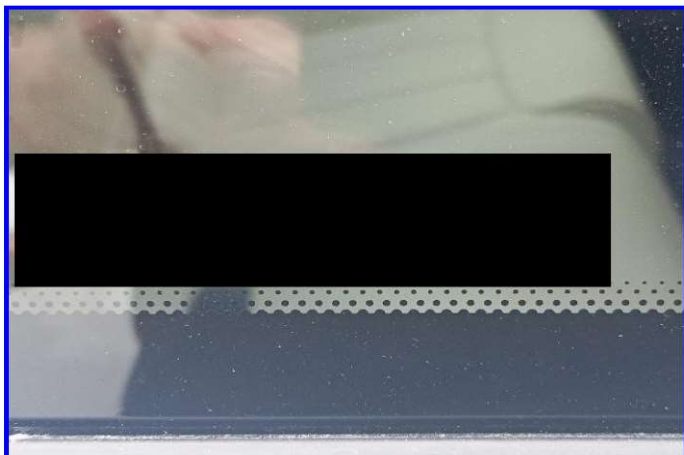
VIDRO TRASEIRO DIREITO

| Itens Verificados | Status | Descrição |
|---|---|---|
| 570-VIDRO DA PORTA TRASEIRA DIREITA: | ⚠ ATENÇÃO | 574 Vidro não original |

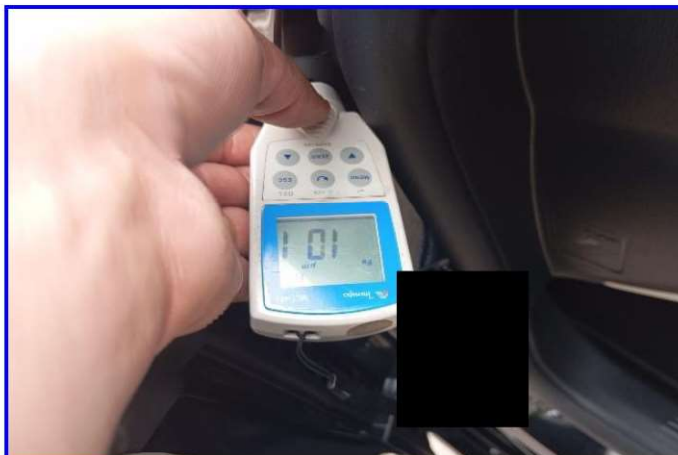
COLUNA DIANTEIRA ESQUERDA 101 MÍCRONS

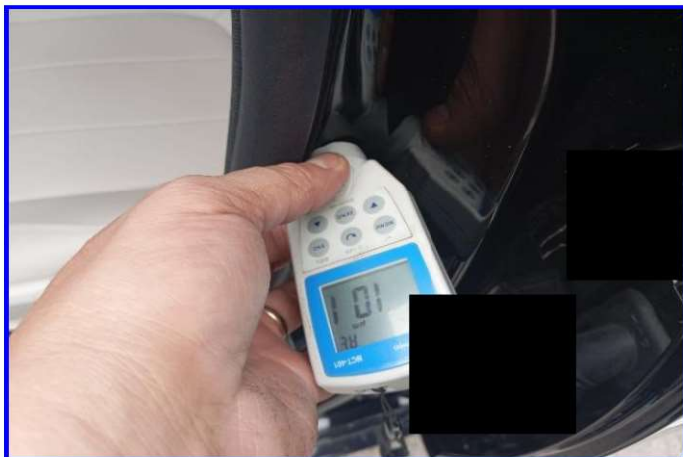
COLUNA CENTRAL ESQUERDA 101 MÍCRONS

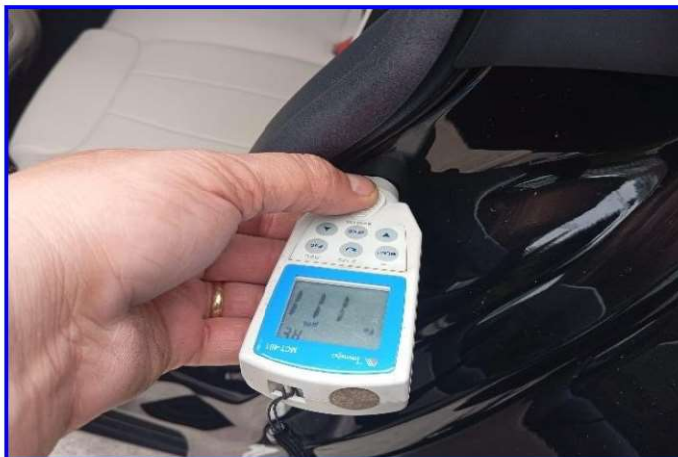
COLUNA TRASEIRA ESQUERDA 111 MÍCRONS

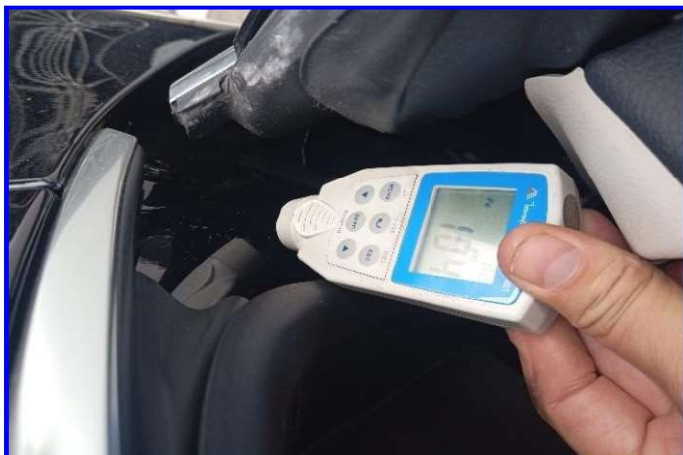
COLUNA DIANTEIRA DIREITA 104 M

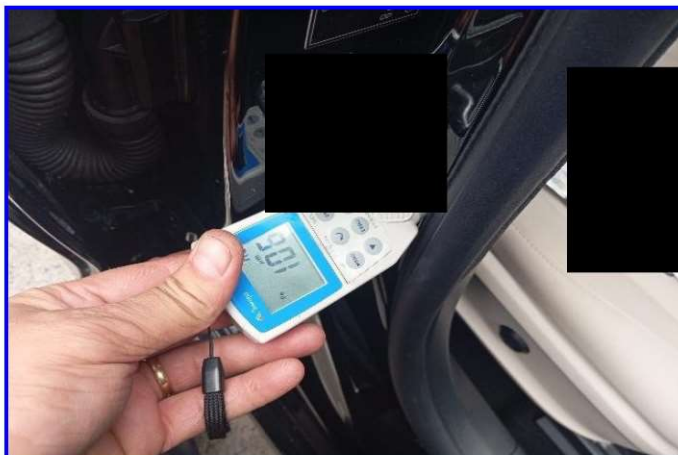
COLUNA CENTRAL DIREITA 106 M

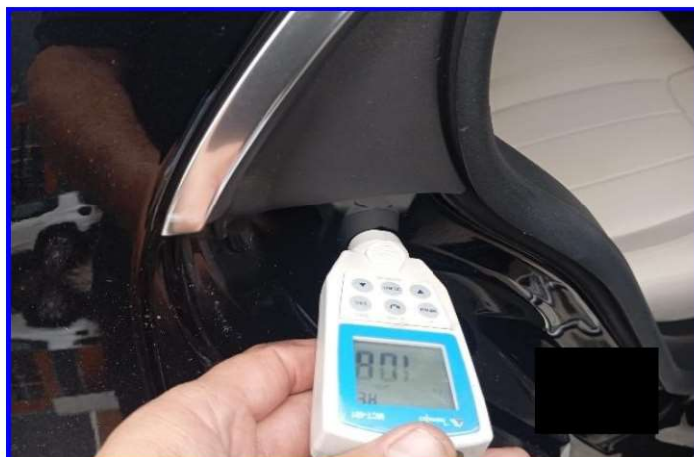
COLUNA TRASEIRA DIREITA 108 MICRONS
