## LAUDO DE VISTORIA CAUTELAR

I/PORSCHE PANAMERA 4EHYB

2018/ 2018 - PRETA - GASOLINA/ELETRICO

HASTAM

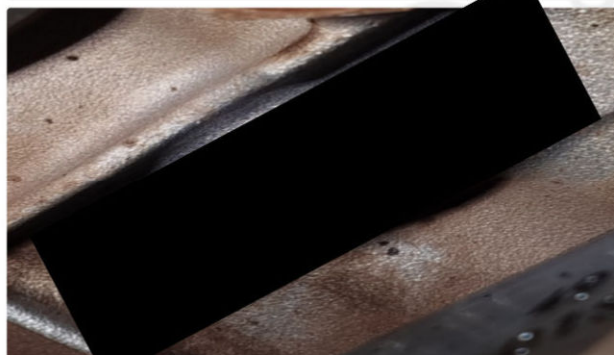
Gravação do Câmbio

✓ 048 - Gravação identificadora confere com os registros dos bancos de dados oficiais.  
✓ 018 - Gravação identificadora sem vestígios aparentes de adulteração.

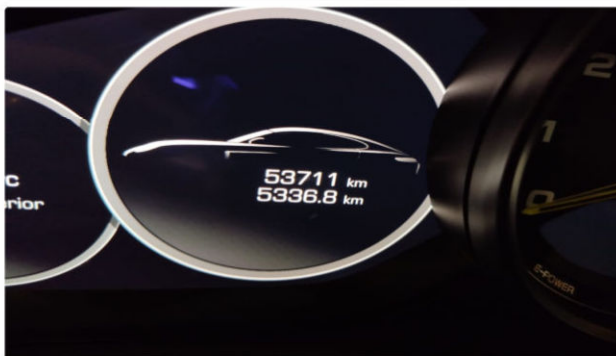
Hodômetro

✓ 249 - Registro fotografado/observado.

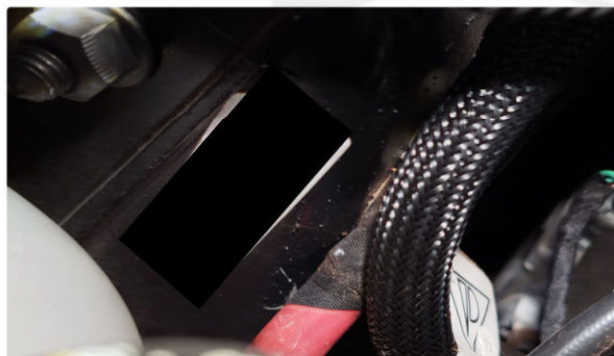
Eta/VIS

✓ 249 - Registro fotografado/observado.

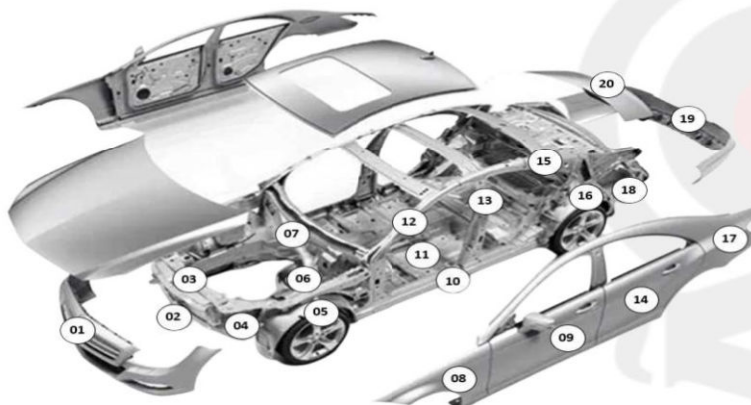
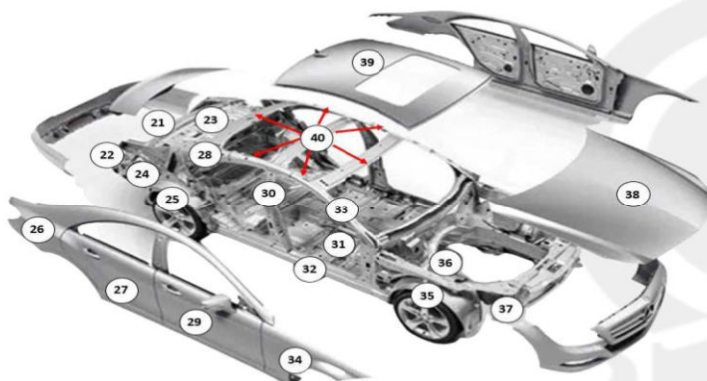
AVALIAÇÃO ESTRUTURAL

Faz necessário informar que no ato da perícia o veículo apresentou película PPF no capô, para-lamas dianteiros e para-choque dianteiro.
