## LAUDO DE VISTORIA CAUTELAR

I/PORSCHE 911 TURBO S

2021/ 2022 - AZUL - GASOLINA

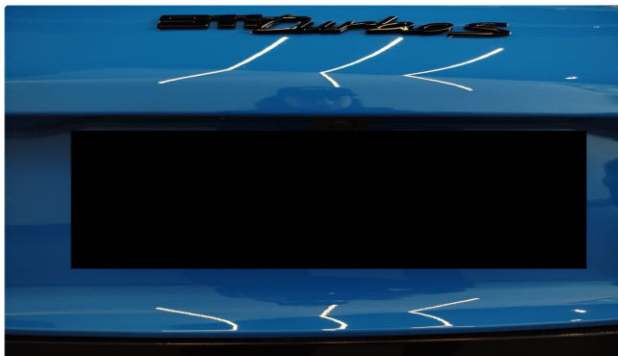
Placas (PIV)

✓ 208 - Sem vestígios de irregularidades.

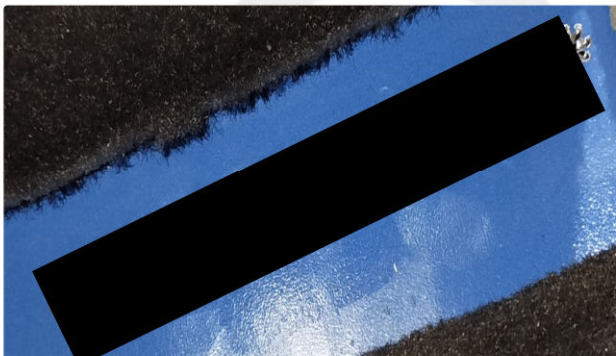
Gravação do Chassi

✓ 018 - Gravação identificadora sem vestígios aparentes de adulteração.

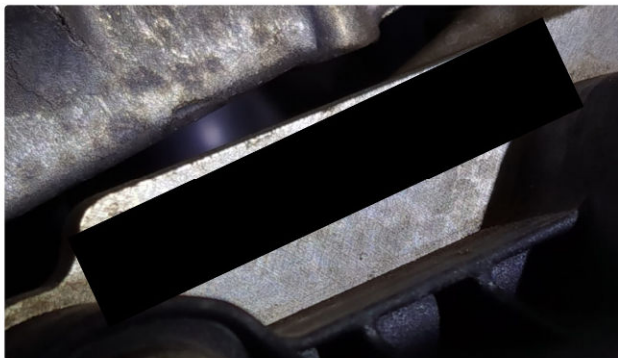
Gravação do Motor

✓ 048 - Gravação identificadora confere com os registros dos bancos de dados oficiais.  
✓ 018 - Gravação identificadora sem vestígios aparentes de adulteração.

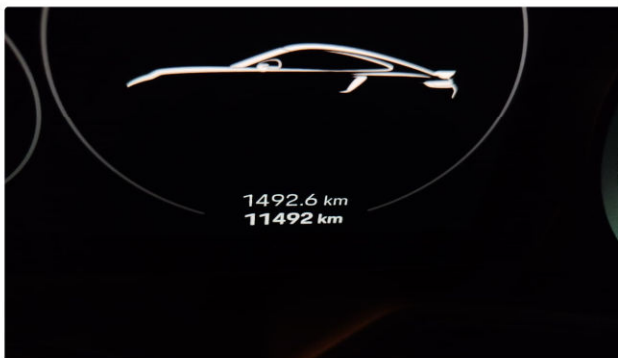
Hodômetro

✓ 249 - Registro fotografado/observado.

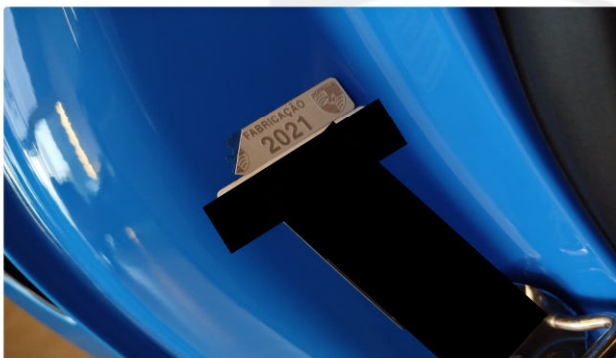
Eta/VIS

✓ 249 - Registro fotografado/observado.

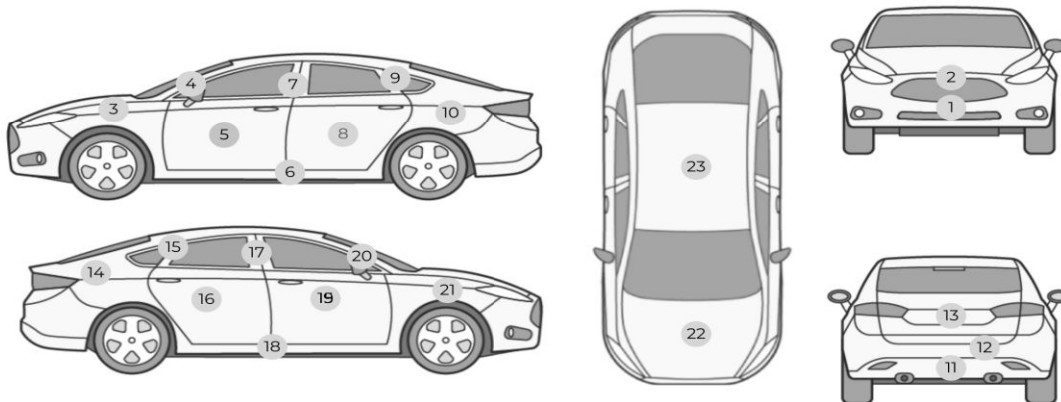
FAZ NECESSÁRIO INFORMAR QUE NO ATO DA PERÍCIA O VEÍCULO APRESENTOU PELÍCULA PPF EM TODA EXTENSÃO DA CARROCERIA.
