## LAUDO DE VISTORIA CAUTELAR

Desconhecido/JEEP/COMPASS SERIE S TF

2023/ 2023 - Branca - Alcool / Gasolina

KIKOAUTOS MULTIMARCAS

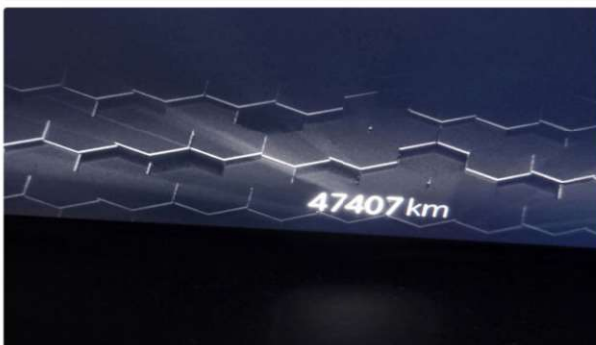
Hodômetro

✓ 249 - Registro fotografado/observado.

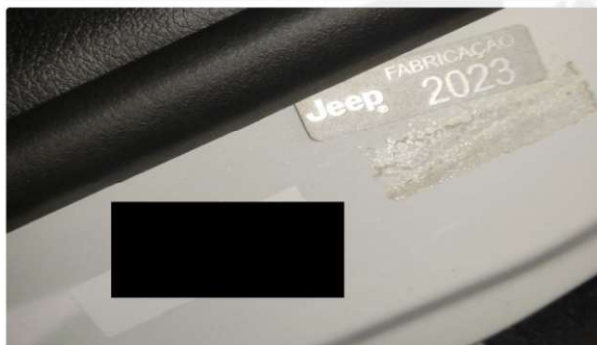
Eta/VIS

✓ 249 - Registro fotografado/observado.

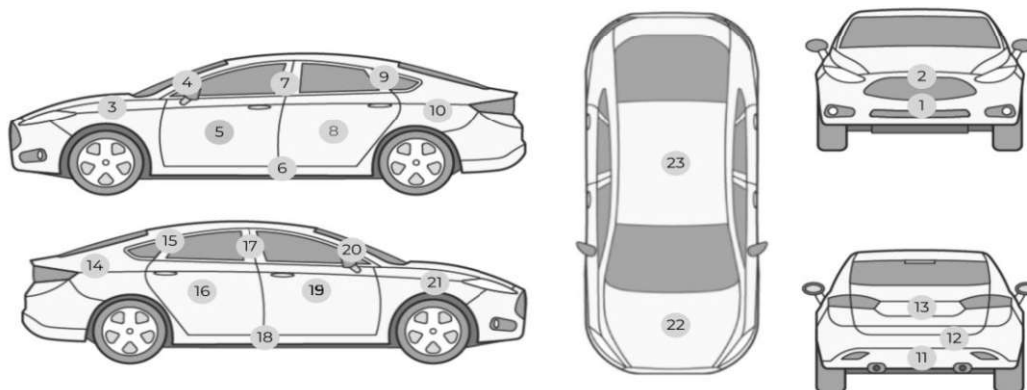
| 21 - Para lama dianteiro direito | Repintada |
