**UNIDADE: Vistori Vistoria Veicular**

Marca/Modelo: JEEP/COMMANDER/ OVR TD

AnoFab/AnoMod: 2024/2025

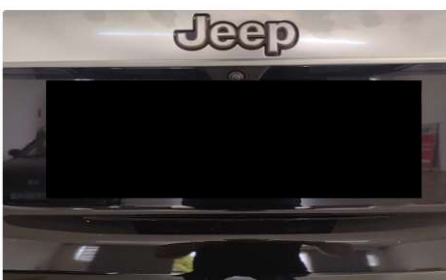
Placa Traseira

- ✓ Bom estado

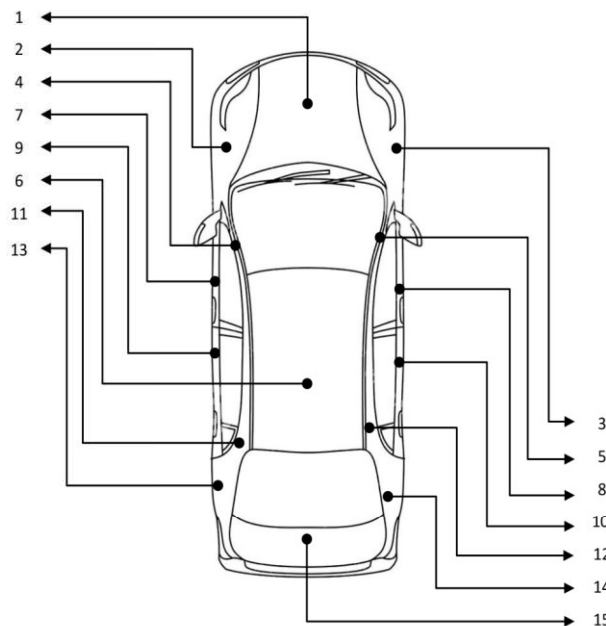
- ✓ **1 - Capô** - Pintura Original
- ✓ **2 - Para lama dianteiro esquerdo** - Pintura Original
- ✓ **3 - Para lama dianteiro direito** - Pintura Original
- ✓ **4 - Coluna diant. Esquerda** - Pintura Original
- ✓ **5 - Coluna diant. Direita** - Pintura Original
- ✓ **6 - Teto** - Pintura Original
- ✓ **7 - Porta dianteira esquerda** - Pintura Original
- ✓ **8 - Porta dianteira direita** - Pintura Original
- ✓ **9 - Porta traseira esquerda** - Pintura Original
- ✓ **10 - Porta traseira direita** - Pintura Original
- ✓ **11 - Coluna traseira esquerda** - Pintura Original
- ✓ **12 - Coluna traseira direita** - Pintura Original
- ✓ **13 - Folha lateral traseira esquerda** - Pintura Original
- ✓ **14 - Folha lateral traseira direita** - Pintura Original
- ✓ **15 - Porta Malas** - Pintura Original
