## VISTORIA CAUTELAR

| | | | | GASOLINA/ELETRICO | BMW | I/BMW X5 XDRIVE45E |

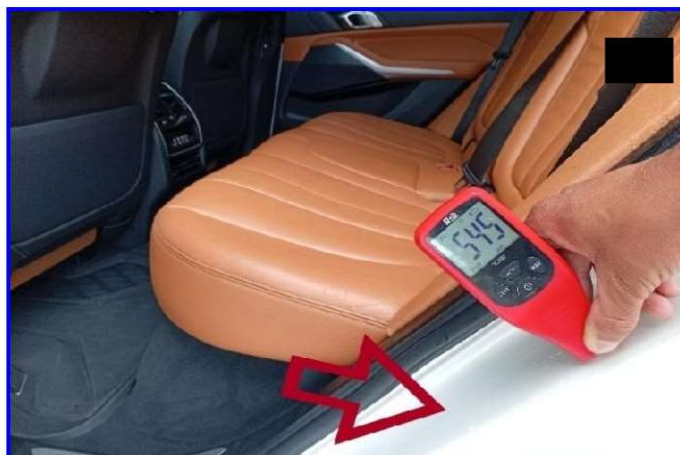
COLUNA TRASEIRA ESQUERDA

**COLUNA TRASEIRA ESQUERDA COM VESTIGIO DE REPINTURA COM MASSA, POREM NÃO APRESENTA MARCAS DE CORTE OU SOLDA**

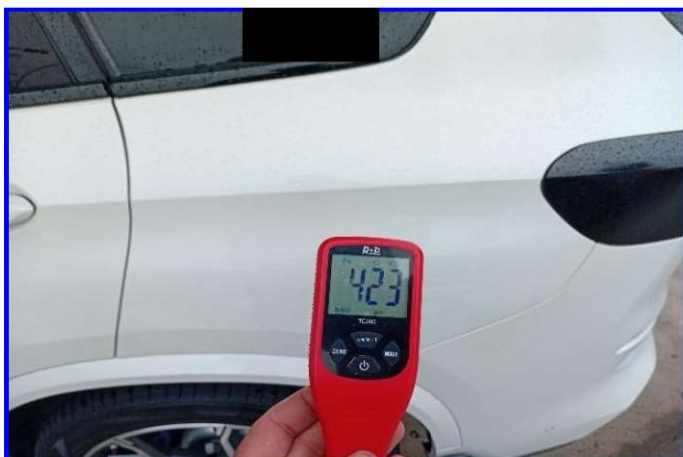
REPINTURA

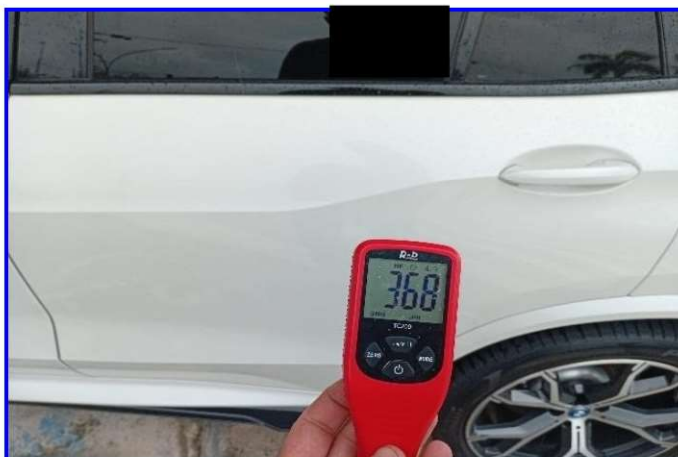
REPINTURA

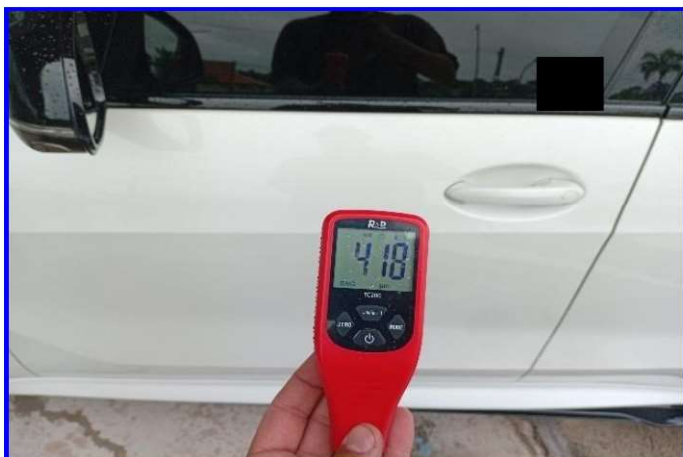
REPINTURA

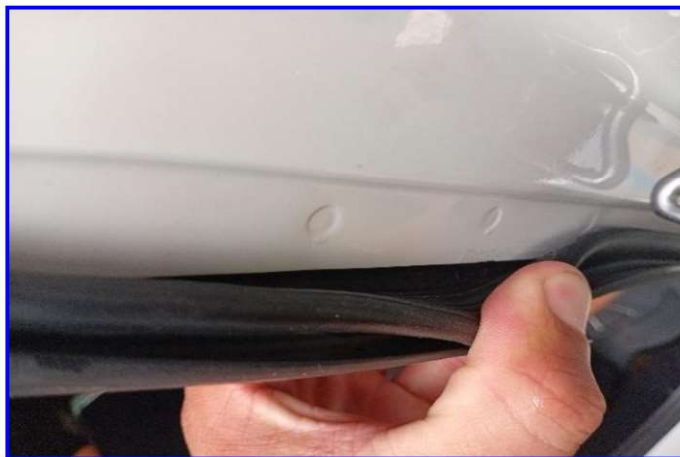
PONTOS DE SOLDA OK
