## SITUAÇÃO GERAL

APROVADO

## DADOS GERAIS

| MODELO: | AUDI RS6 AV 560CV |

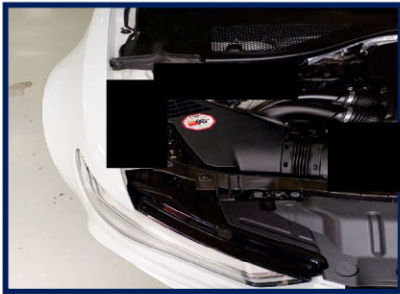
Torre amort diant/direita

| TORRE DO AMORTECEDOR DIANTEI. DIR. : | SEM AVARIAS APARENTES |

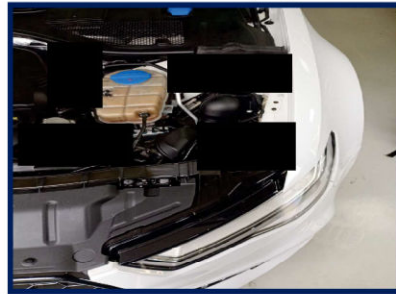
Torre amort diant/esquer

| TORRE DO AMORTECEDOR DIANTEI. ESQ. : | SEM AVARIAS APARENTES |

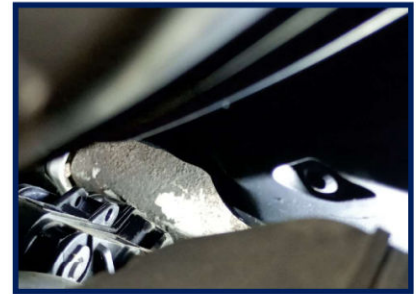
Longarina dianti/direita

| LONGARINA DIANTEI. DIR. : | SEM AVARIAS APARENTES |

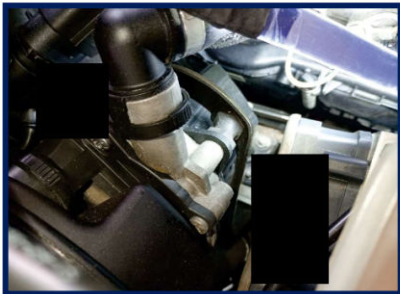
Longarina dianteira/esquerda

| LONGARINA DIANTEI. ESQ. : | SEM AVARIAS APARENTES |

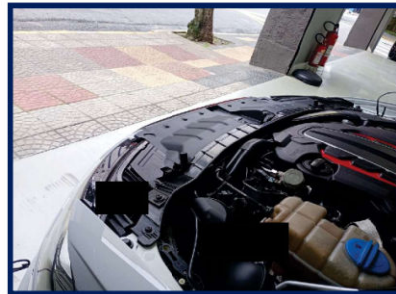
Painel Dianteiro

| PAINEL DIANT. INF./SUP. OU ALMA DO PARACHOQUE: | SEM AVARIAS APARENTES |

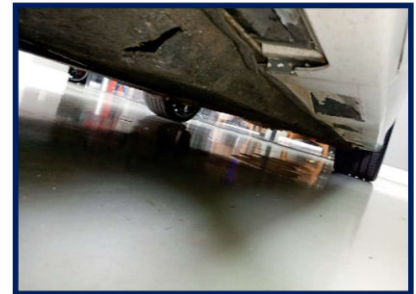
Caixa De Ar Esq

| CAIXA DE AR ESQUERDA . : | SEM AVARIAS APARENTES |

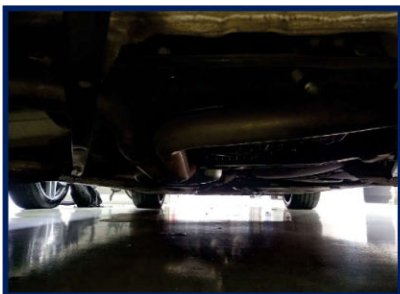
Assoalho Central

| ASSOALHO DO MONOBLOCO (HABITÁCULO, ÁREA VISÍVEL) . : | SEM AVARIAS APARENTES (ÁREA VISÍVEL) |

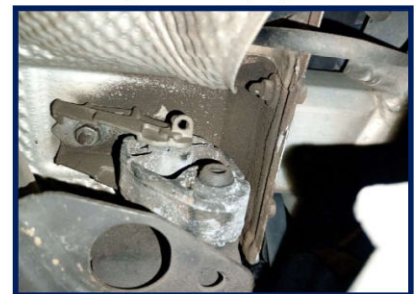
Longarina traseira/esquerda

| LONGARINA TRASEI. ESQ. : | SEM AVARIAS APARENTES |

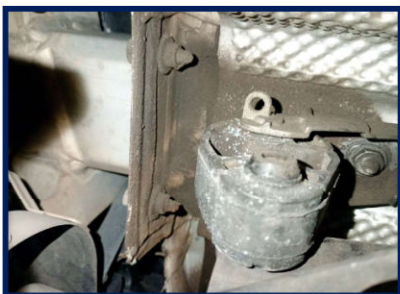
Longarina traseira/direita

| LONGARINA TRASEI. DIR. : | SEM AVARIAS APARENTES |

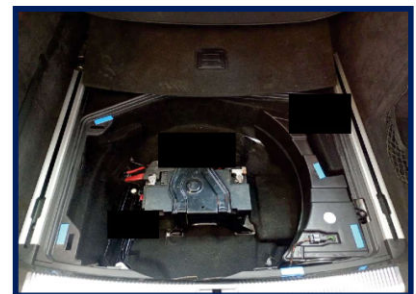
Assoalho Int. Portamalas

| ASSOALHO DO PORTAMALAS / CAÇAMBA . : | SEM AVARIAS APARENTES (ÁREA VISÍVEL) |

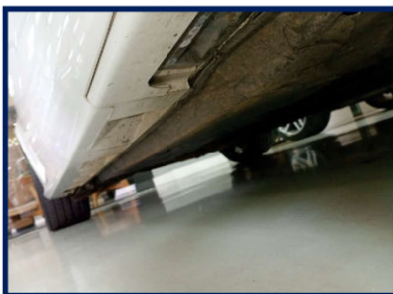
CAIXA DE AR DIR.

| CAIXA DE AR DIREITA . : | SEM AVARIAS APARENTES |
