## SITUAÇÃO GERAL

**APROVADO**

## DADOS GERAIS DO VEÍCULO

| MODELO: | COMMANDER LIM T270 |

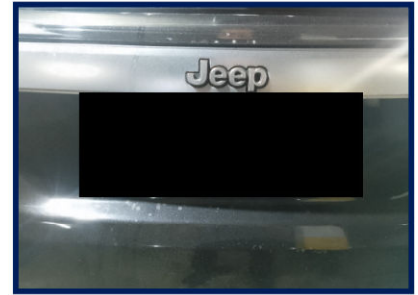
Placa

PLACA DENTROS DOS PADRÕES

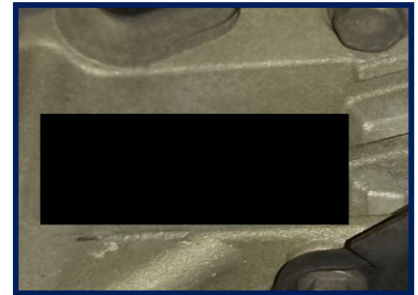
Motor

DENTRO DOS PADRÕES HABITUAIS DO FABRICANTE

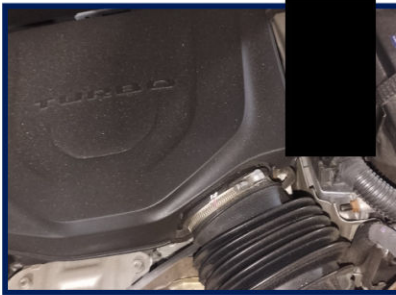
Câmbio

NUMERAÇÃO OBSTRUÍDA (ITEM EXCLUÍDO DO PARECER)

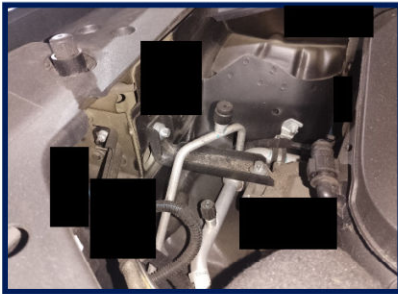
Torre amort diant/direita

| TORRE DO AMORTECEDOR DIANTEI. DIR. : | SEM AVARIAS APARENTES |

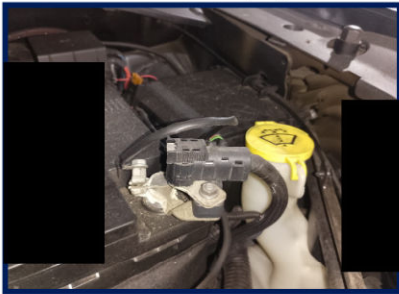
Torre amort diant/esquer

| TORRE DO AMORTECEDOR DIANTEI. ESQ. : | SEM AVARIAS APARENTES |

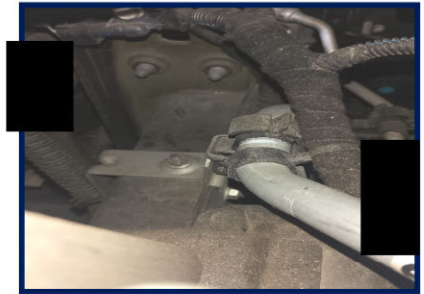
Longarina dianti/direita

| LONGARINA DIANTEI. DIR. : | SEM AVARIAS APARENTES |

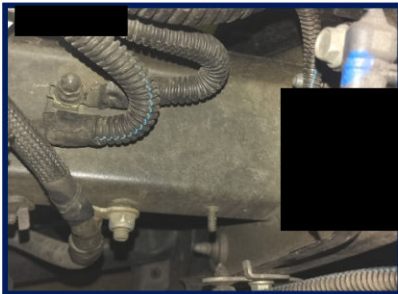
Longarina dianteira/esquerda

| LONGARINA DIANTEI. ESQ. : | SEM AVARIAS APARENTES |

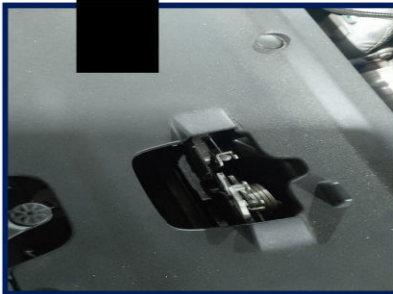
Painel Dianteiro

| PAINEL DIANT. INF./SUP. OU ALMA DO PARACHOQUE: | SEM AVARIAS APARENTES |

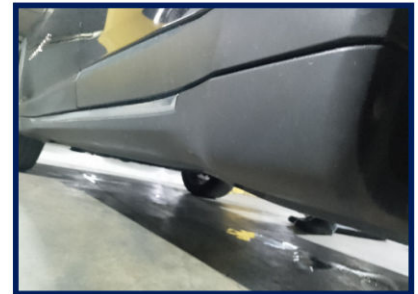
Caixa De Ar Esq

| CAIXA DE AR ESQUERDA . : | SEM AVARIAS APARENTES |

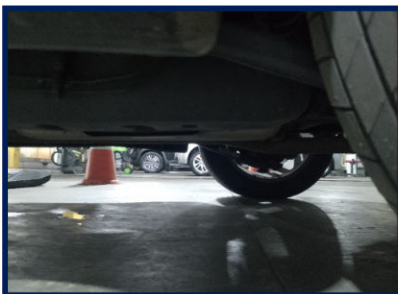
Assoalho Central

| ASSOALHO DO MONOBLOCO (HABITÁCULO, ÁREA VISÍVEL) . : | SEM AVARIAS APARENTES (ÁREA VISÍVEL) |

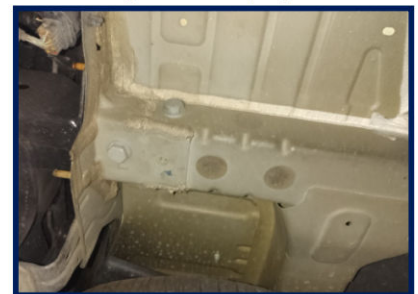
Longarina traseira/esquerda

| LONGARINA TRASEI. ESQ. : | SEM AVARIAS APARENTES |

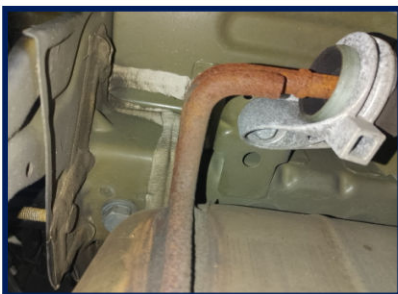
Longarina traseira/direita

| LONGARINA TRASEI. DIR. : | SEM AVARIAS APARENTES |

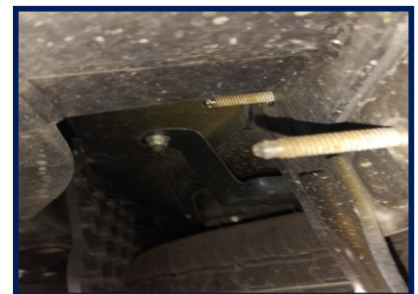
Assoalho Int. Portamalas

| ASSOALHO DO PORTAMALAS / CAÇAMBA . : | SEM AVARIAS APARENTES (ÁREA VISÍVEL) |

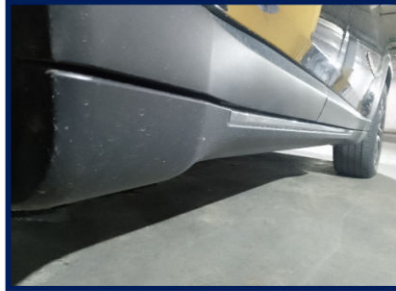
CAIXA DE AR DIR.

| CAIXA DE AR DIREITA . : | SEM AVARIAS APARENTES |
