## APRESENTAÇÃO

| NO. LAUDO: | [REDACTED] |

| MARCA: | LAND ROVER |
| MODELO: | DISC SPT D200 SE D |

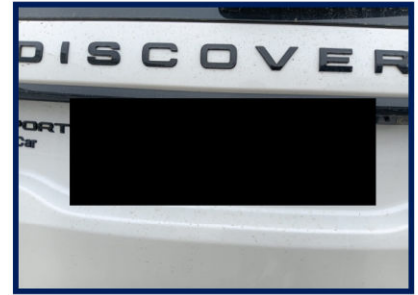
Placa

PLACA DENTROS DOS PADRÕES

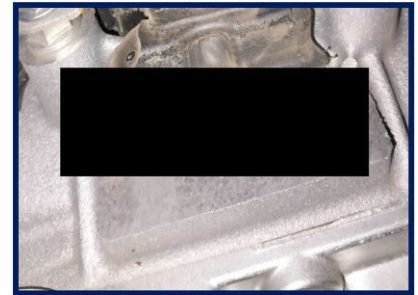
Motor

DENTRO DOS PADRÕES HABITUAIS DO FABRICANTE

É A MESMA QUE CONSTA NA BIN OU CRLV

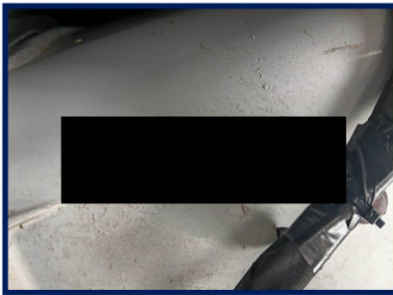
Etiqueta ETA Motor

ETA DENTRO DOS PADRÕES / NUMERAÇÃO COINCIDE COM O CHASSI

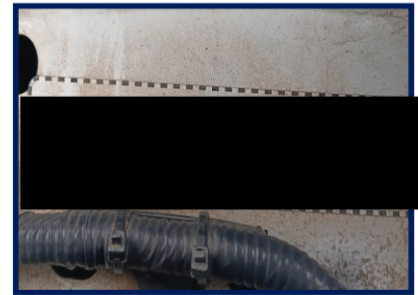
Chassi

DENTRO DOS PADRÕES HABITUAIS DO FABRICANTE

REGIÃO ÍNTEGRA

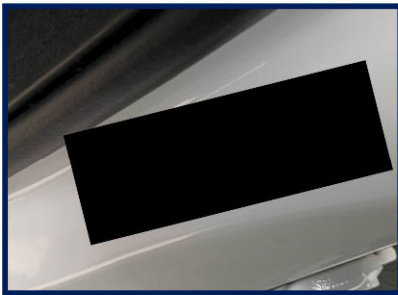
Foto eta coluna

ETA DENTRO DOS PADRÕES / NUMERAÇÃO COINCIDE COM O CHASSI

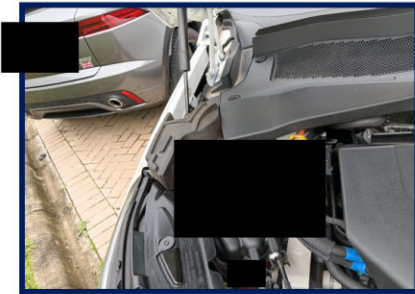
Torre amort diant/direita

| TORRE DO AMORTECEDOR DIANTEI. DIR. : | SEM AVARIAS APARENTES |

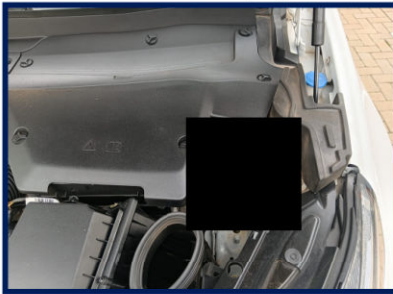
Torre amort diant/esquer

| TORRE DO AMORTECEDOR DIANTEI. ESQ. : | SEM AVARIAS APARENTES |

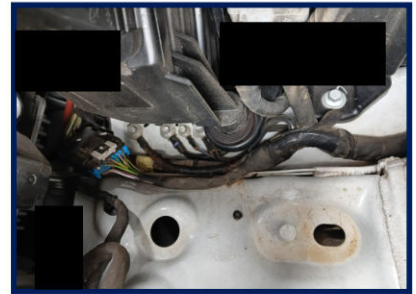
Longarina dianti/direita

| LONGARINA DIANTEI. DIR. : | SEM AVARIAS APARENTES |

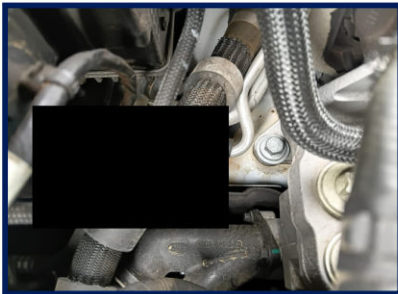
Longarina dianteira/esquerda

| LONGARINA DIANTEI. ESQ. : | SEM AVARIAS APARENTES |

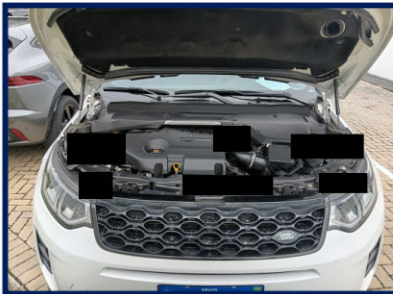
Painel Dianteiro

| PAINEL DIANT. INF./SUP. OU ALMA DO PARACHOQUE: | SEM AVARIAS APARENTES |

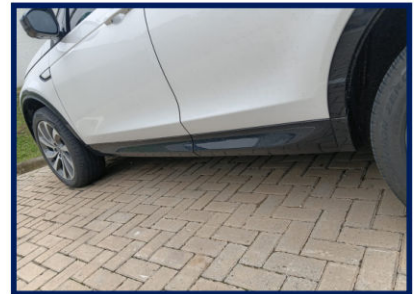
Caixa De Ar Esq

| CAIXA DE AR ESQUERDA . : | SEM AVARIAS APARENTES |

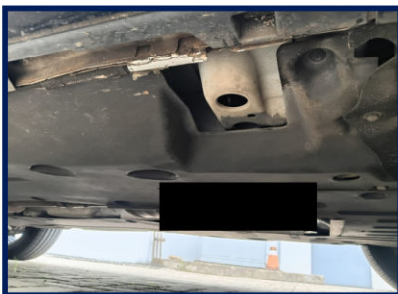
Assoalho Central

| ASSOALHO DO MONOBLOCO (HABITÁCULO, ÁREA VISÍVEL) . : | SEM AVARIAS APARENTES (ÁREA VISÍVEL) |

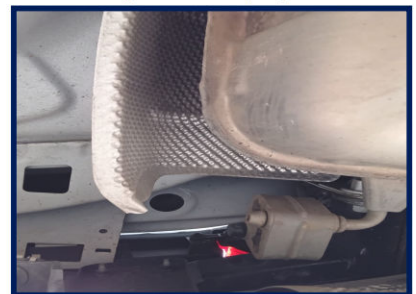
Longarina traseira/esquerda

| LONGARINA TRASEI. ESQ. : | SEM AVARIAS APARENTES |

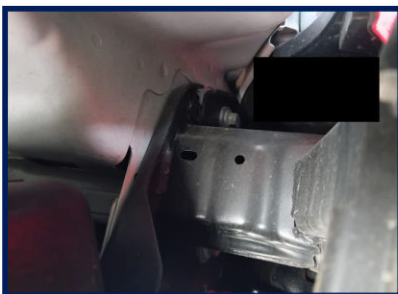
Longarina traseira/direita

| LONGARINA TRASEI. DIR. : | SEM AVARIAS APARENTES |

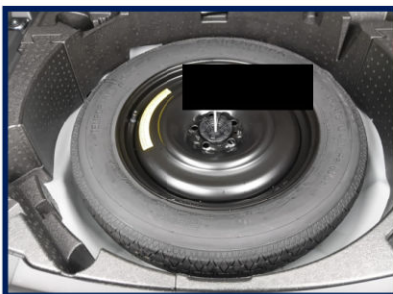
Junção Assoalho/Painel Tras

| PAINEL TRASEIRO . : | SEM AVARIAS APARENTES |

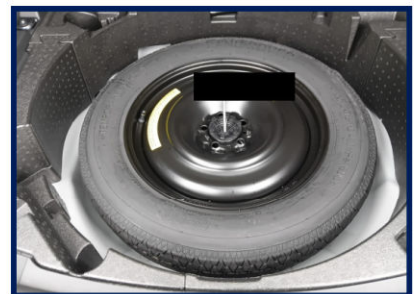
Assoalho Int. Portamalas

| ASSOALHO DO PORTAMALAS / CAÇAMBA . : | SEM AVARIAS APARENTES (ÁREA VISÍVEL) |

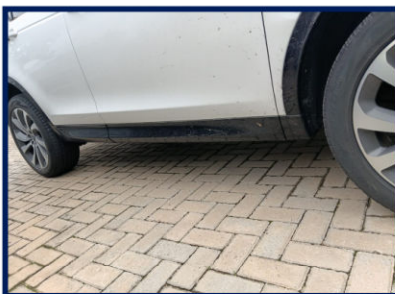
CAIXA DE AR DIR.

| CAIXA DE AR DIREITA . : | SEM AVARIAS APARENTES |
