## SITUAÇÃO GERAL

**APROVADO**

| MARCA: | LAND ROVER |
| MODELO: | DISC SPT P250FF SE |

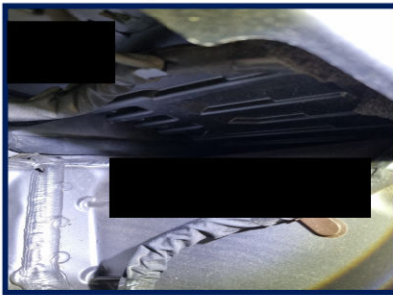
Etiqueta ETA Motor

ETA DENTRO DOS PADRÕES / NUMERAÇÃO COINCIDE COM O CHASSI

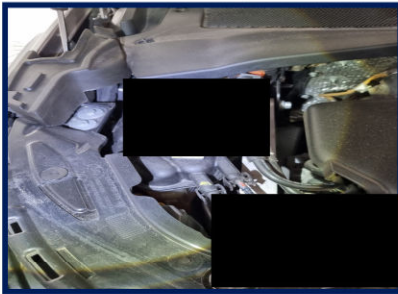
Torre amort diant/direita

| TORRE DO AMORTECEDOR DIANTEI. DIR. : | SEM AVARIAS APARENTES |

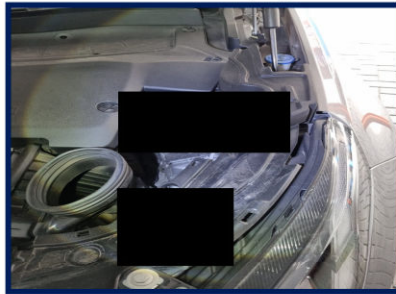
Torre amort diant/esquer

| TORRE DO AMORTECEDOR DIANTEI. ESQ. : | SEM AVARIAS APARENTES |

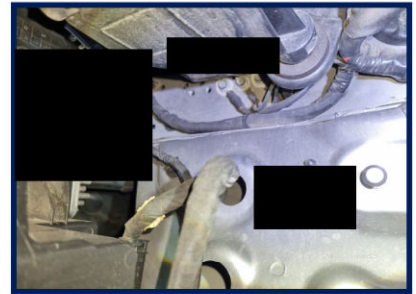
Longarina dianti/direita

| LONGARINA DIANTEI. DIR. : | SEM AVARIAS APARENTES |

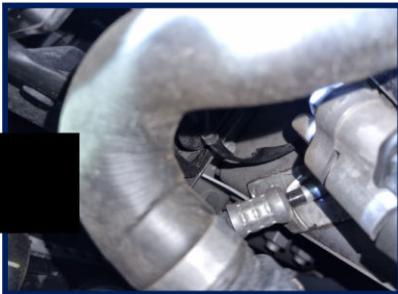
Longarina dianteira/esquerda

| LONGARINA DIANTEI. ESQ. : | SEM AVARIAS APARENTES |

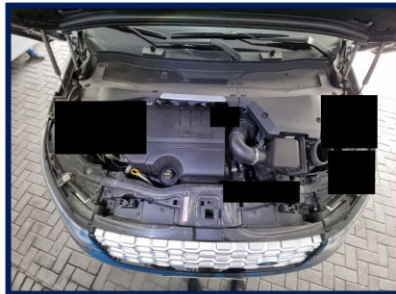
Painel Dianteiro

| PAINEL DIANT. INF./SUP. OU ALMA DO PARACHOQUE: | SEM AVARIAS APARENTES |

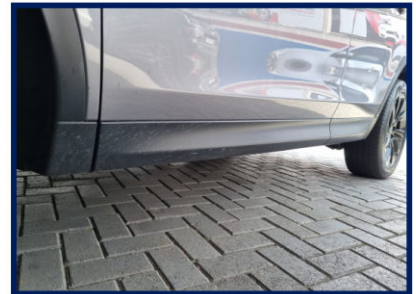
Caixa De Ar Esq

| CAIXA DE AR ESQUERDA . : | SEM AVARIAS APARENTES |

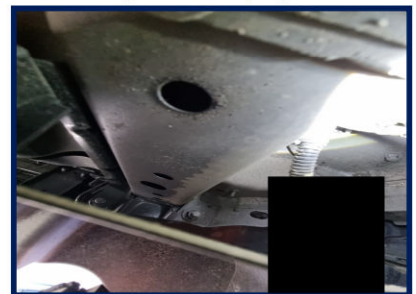
Longarina traseira/esquerda

| LONGARINA TRASEI. ESQ. : | SEM AVARIAS APARENTES |

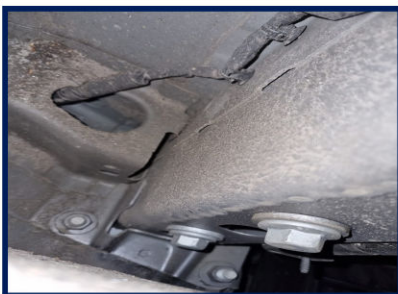
Longarina traseira/direita

| LONGARINA TRASEI. DIR. : | SEM AVARIAS APARENTES |

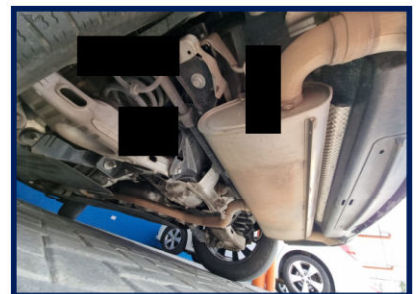
Assoalho Int. Portamalas

| ASSOALHO DO PORTAMALAS / CAÇAMBA . : | SEM AVARIAS APARENTES (ÁREA VISÍVEL) |

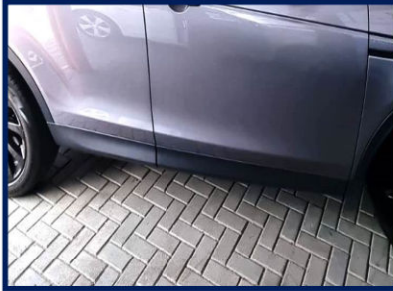
CAIXA DE AR DIR.

| CAIXA DE AR DIREITA . : | SEM AVARIAS APARENTES |
