## VISTORIA CAUTELAR

| Renavam | Placa | Nº Chassi | Tipo Veículo | Combustível | Fabricante | Modelo |
|---|---|---|---|---|---|---|
| | | | | ALCOOL/GASOLINA | TOYOTA | TOYOTA<br>CCROSS XRE 20 |

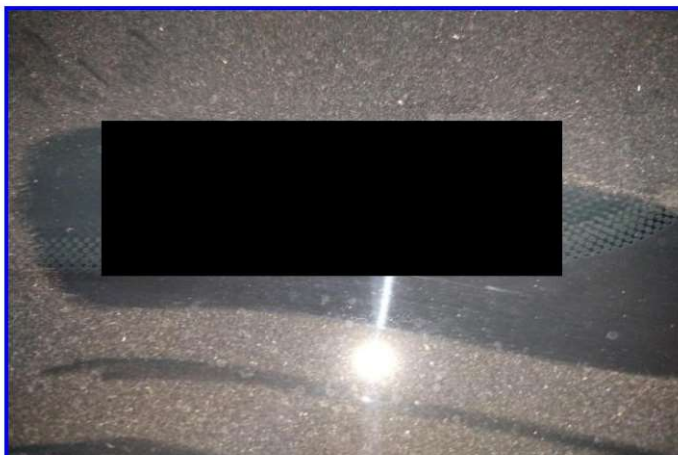
| Itens Verificados | Status | Descrição |
|---|---|---|
| 510-VIDRO DIANTEIRO (PÁRA-BRISA): | ⚠ ATENÇÃO | 514 Vidro não original |

GRAVACAO PARA BRISA

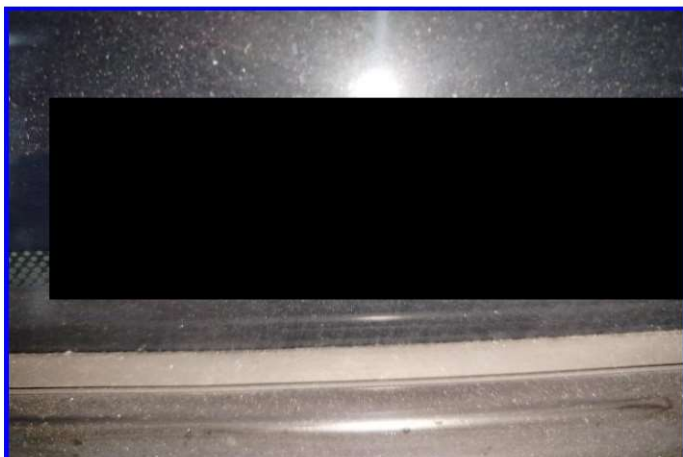
| Itens Verificados | Status | Descrição |
|---|---|---|
| 520-VIDRO DA PORTA DIANTEIRA ESQUERDA: | ⚠ ATENÇÃO | 524 Vidro não original |

VIDRO DIANTEIRO ESQUERDO

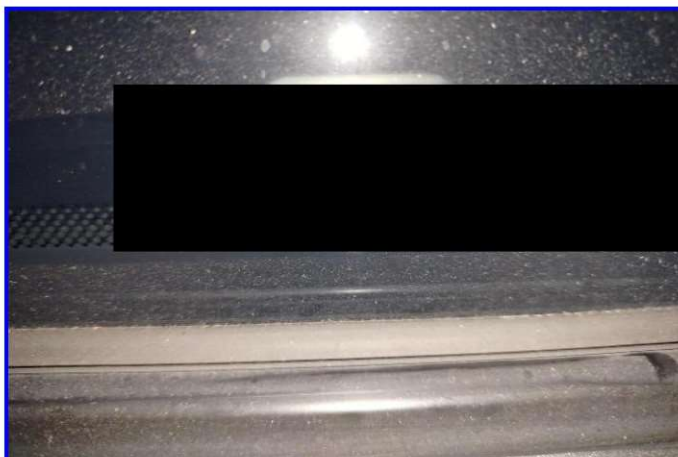
| Itens Verificados | Status | Descrição |
|---|---|---|
| 530-VIDRO DA PORTA TRASEIRA ESQUERDA: | ⚠ ATENÇÃO | 534 Vidro não original |

VIDRO TRASEIRO ESQUERDO

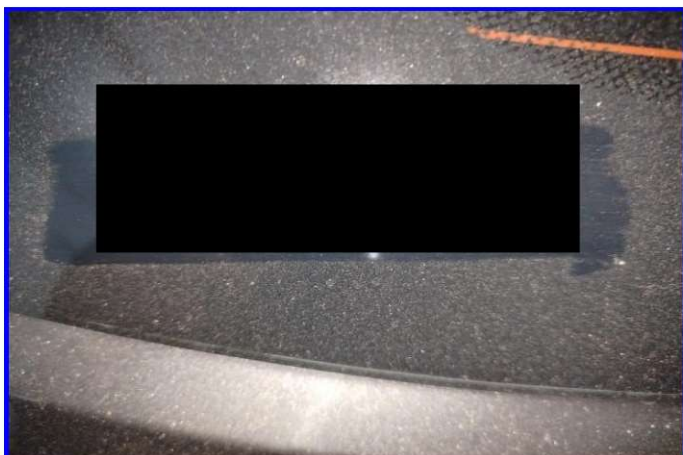
| Itens Verificados | Status | Descrição |
|---|---|---|
| 550-VIDRO TRASEIRO (VIGIA): | ⚠ ATENÇÃO | 554 Vidro não original |

VIDRO TRASEIRO

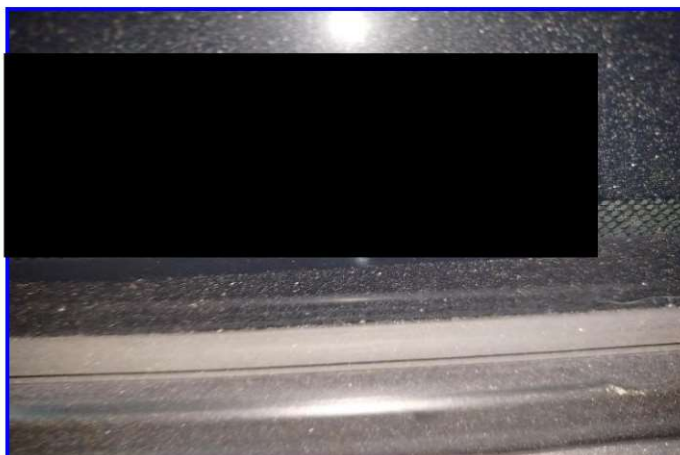
| Itens Verificados | Status | Descrição |
|---|---|---|
| 570-VIDRO DA PORTA TRASEIRA DIREITA: | ⚠ ATENÇÃO | 574 Vidro não original |

VIDRO TRASEIRO DIREITO

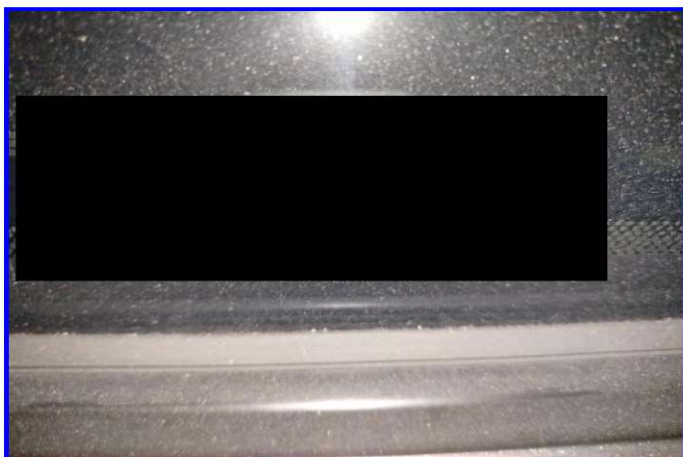
| Itens Verificados | Status | Descrição |
|---|---|---|
| 580-VIDRO DA PORTA DIANTEIRA DIREITA: | ⚠ ATENÇÃO | 584 Vidro não original |

VIDRO DIANTEIRO DIREITO

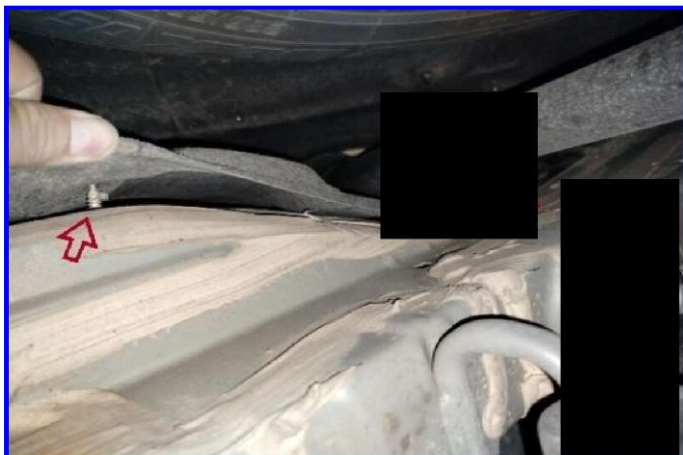
caixa de roda traseira esquerda e direita com perfurações devido a blindagem.

CAIXA DE RODA TRASEIRA DIREITA COM PERFURAÇÕES

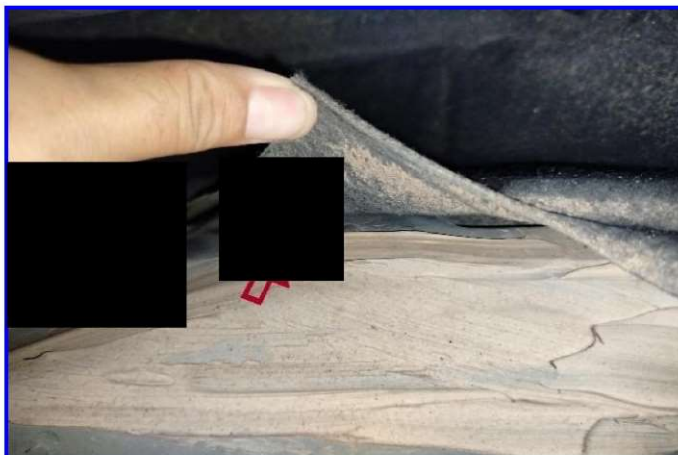
CAIXA DE RODA TRASEIRA ESQUERDA COM PERFURAÇÃO
