MODELO DO VEÍCULO: I/PORSCHE MACAN T

**VISTORIA  
CERTICAR**

APROVADO

| MODELO: | I/PORSCHE MACAN T |

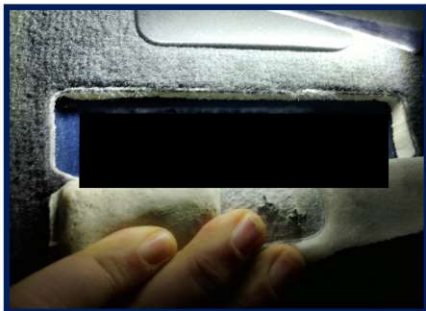
Chassi

| NUMERAÇÃO IDENTIFICADORA : | DENTRO DOS PADRÕES HABITUAIS DO FABRICANTE |
| CHAPA SUPORTE : | REGIÃO ÍNTEGRA |

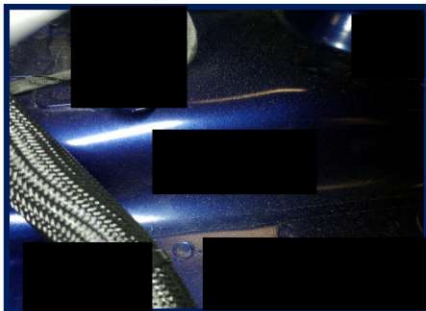
Etiqueta ETA Motor

| ETA MOTOR : | ETA DENTRO DOS PADRÕES / NUMERAÇÃO COINCIDE COM O CHASSI |

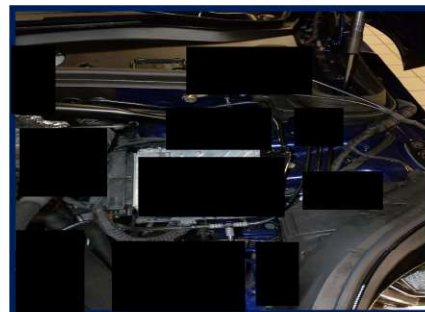
Torre amort diant/esquer

SEM AVARIAS APARENTES

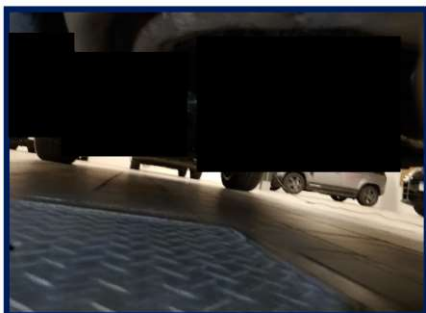
Assoalho Central

| ASSOALHO DO MONOBLOCO (HABITÁCULO, ÁREA VISÍVEL) . : | SEM AVARIAS APARENTES (ÁREA VISÍVEL) |

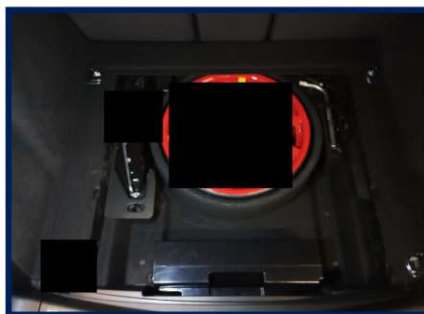
Assoalho Int. Portamalas

| ASSOALHO DO PORTAMALAS / CAÇAMBA . : | SEM AVARIAS APARENTES (ÁREA VISÍVEL) |

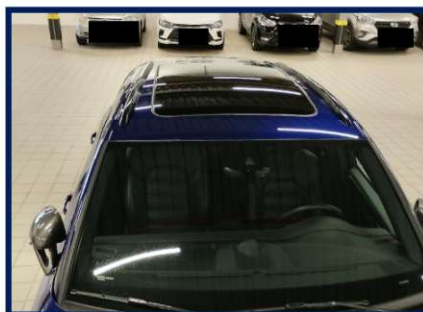
| FOLHA DO TETO . : | SEM AVARIAS APARENTES (ÁREA VISÍVEL) |
