APRESENTAÇÃO

DADOS GERAIS DO VEÍCULO

| MARCA: | CITROEN |
| MODELO: | C3 LIVE PK 1.0 |

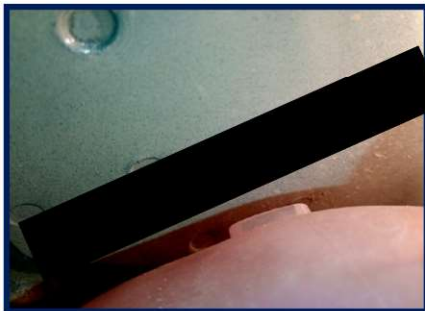
Chassi

DENTRO DOS PADRÕES HABITUAIS DO FABRICANTE

REGIÃO ÍNTEGRA

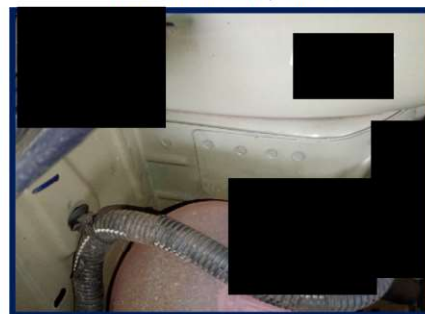
Torre amort diant/direita

SEM AVARIAS APARENTES

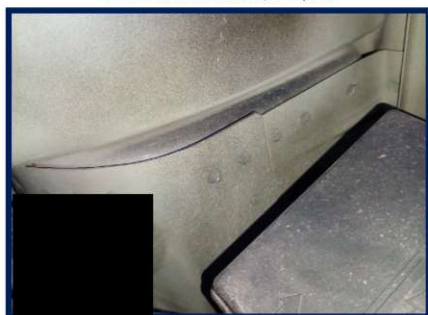
Torre amort diant/esquer

SEM AVARIAS APARENTES

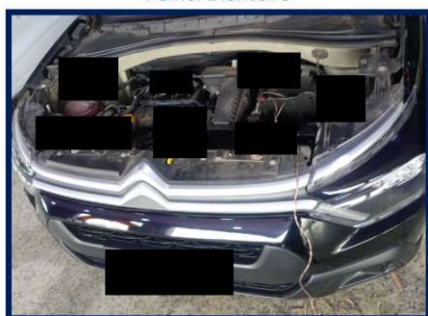
Painel Dianteiro

SEM AVARIAS APARENTES

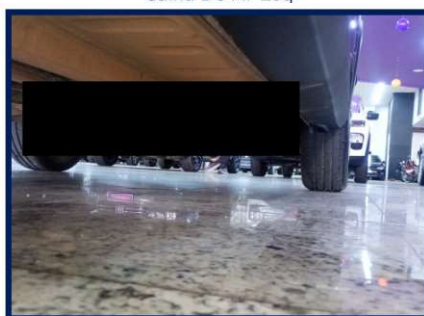
Caixa De Ar Esq

| CAIXA DE AR ESQUERDA . : | SEM AVARIAS APARENTES |

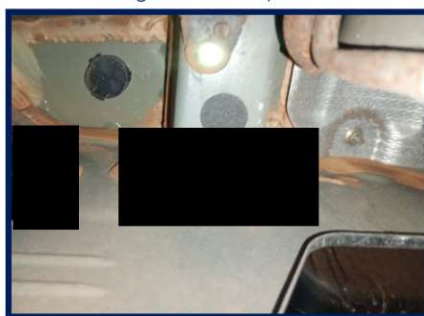
Longarina traseira/direita

| LONGARINA TRASEI. DIR. : | SEM AVARIAS APARENTES |

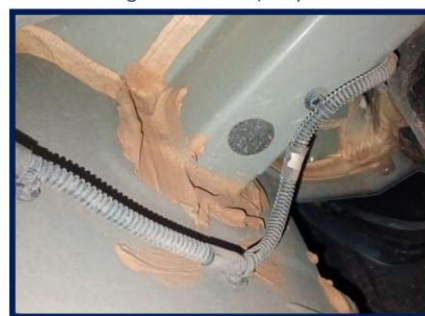
Longarina traseira/esquerda

SEM AVARIAS APARENTES

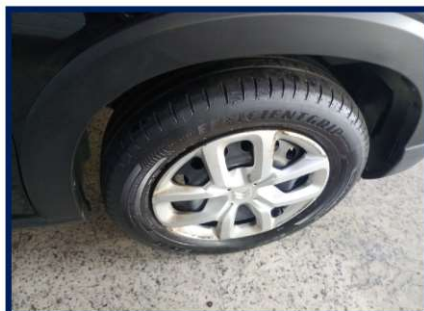
PNEU/RODA DIANT. ESQ

| PNEU DIANTEIRO ESQUERDO : | EM BOAS CONDIÇÕES (TWI IGUAL OU MAIOR QUE 1,6 MM) |

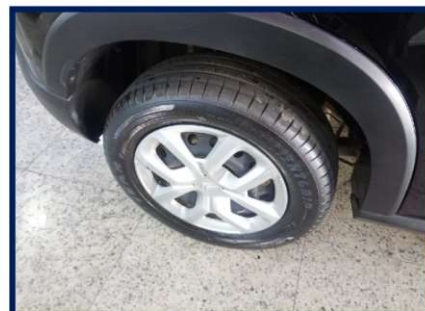
PNEU/RODA TRAS. ESQ

| PNEU TRASEIRO ESQUERDO : | EM BOAS CONDIÇÕES (TWI IGUAL OU MAIOR QUE 1,6 MM) |

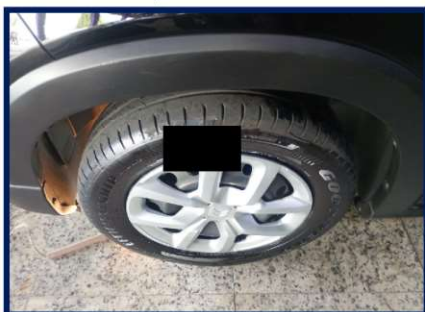
PNEU/RODA DIANT. DIR

| PNEU DIANTEIRO DIREITO : | EM BOAS CONDIÇÕES (TWI IGUAL OU MAIOR QUE 1,6 MM) |

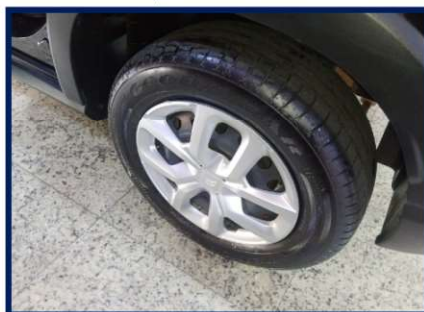
Pneus/Rodas Traseiro Dir.

| PNEU TRASEIRO DIREITO : | EM BOAS CONDIÇÕES (TWI IGUAL OU MAIOR QUE 1,6 MM) |

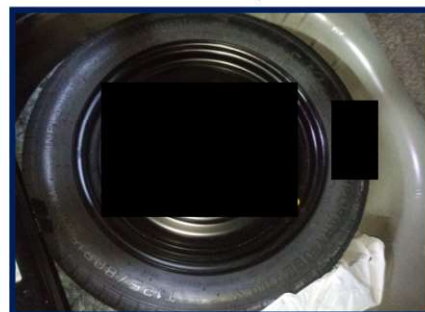
Pneu Estepe

| PNEU ESTEPE : | EM BOAS CONDIÇÕES (TWI IGUAL OU MAIOR QUE 1,6 MM) |

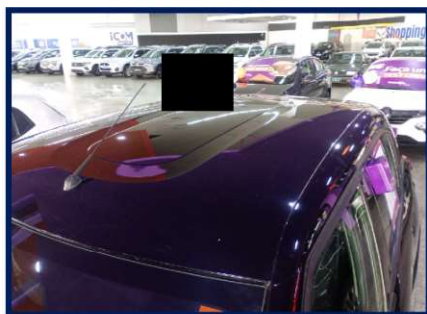
FOLHA EXT. DO TETO

| FOLHA DO TETO . : | SEM AVARIAS APARENTES (ÁREA VISÍVEL) |

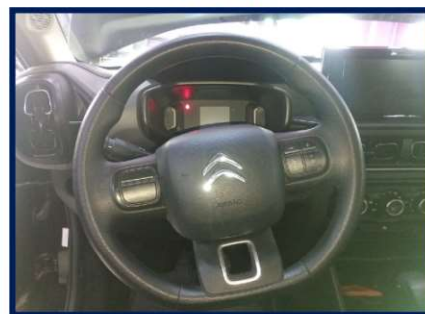
VOLANTE

| VOLANTE. : | INTEIRO |

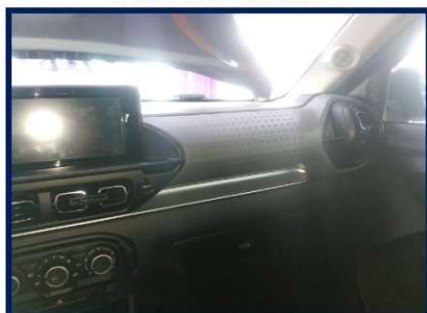
PAINEL LADO DIREITO

| PAINEL LADO DIREITO. : | INTEIRO |

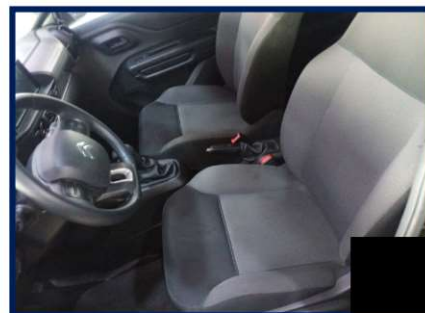
Bancos dianteiros

| BANCOS DIANTEIROS: | BOAS CONDIÇÕES |

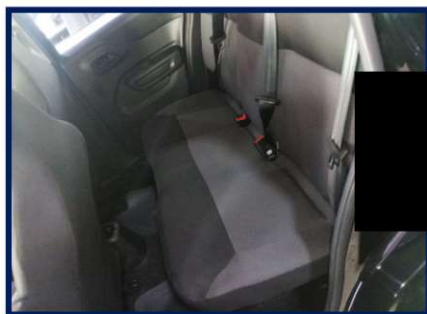
Banco Traseiro

| BANCO TRASEIRO: | BOAS CONDIÇÕES |
