## APRESENTAÇÃO

NO. LAUDO: [REDACTED]  
DATA DE VISTORIA: 25/09/2026 10:48  
UNIDADE: [REDACTED]  
PRESTADOR DE SERVIÇO: [REDACTED]  
CNPJ: [REDACTED]  
CLIENTE CONTRATANTE: [REDACTED]

MARCA: AUDI  
MODELO: AUDI A3 SD HIBRIDO  
COR: CINZA  
ANO FABRICAÇÃO: 2023  
ANO MODELO: 2023  
PLACA: [REDACTED]  
RENAVAM: [REDACTED]  
KM: 36448  
COMBUSTÍVEL: GASOLINA

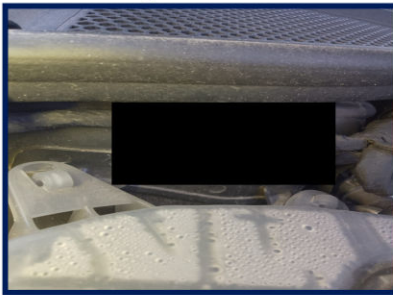
Etiqueta ETA Motor

ETA DENTRO DOS PADRÕES / NUMERAÇÃO COINCIDE COM O CHASSI  
ETA DENTRO DOS PADRÕES / NUMERAÇÃO COINCIDE COM O CHASSI  
NÃO OBRIGATÓRIO  
PLAQUETA OK (NACIONAIS E IMPORT. APÓS 1999)

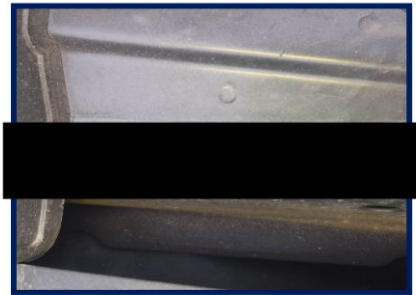
Chassi

DENTRO DOS PADRÕES HABITUAIS DO FABRICANTE  
REGIÃO ÍNTEGRA

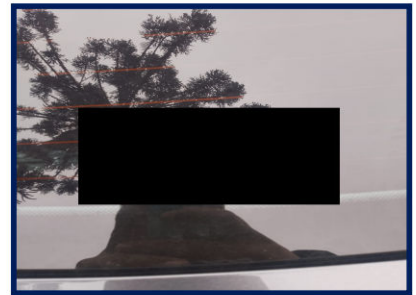
Gravação do vidro

GRAVAÇÃO ORIGINAL / COINCIDE COM O CHASSI  
GRAVAÇÃO ORIGINAL / COINCIDE COM O CHASSI  
GRAVAÇÃO ORIGINAL / COINCIDE COM O CHASSI  
GRAVAÇÃO ORIGINAL / COINCIDE COM O CHASSI

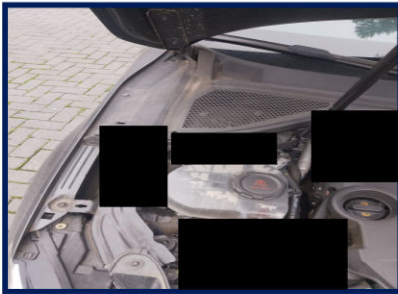
Torre amort diant/direita

| TORRE DO AMORTECEDOR DIANTEI. DIR. : | SEM AVARIAS APARENTES |

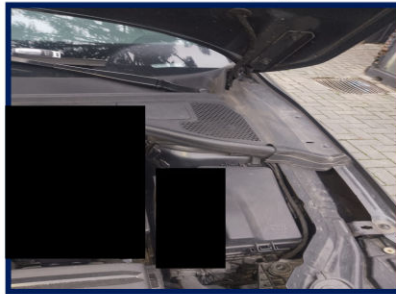
Torre amort diant/esquer

| TORRE DO AMORTECEDOR DIANTEI. ESQ. : | SEM AVARIAS APARENTES |

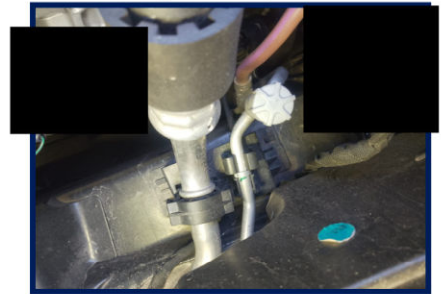
Longarina dianti/direita

| LONGARINA DIANTEI. DIR. : | SEM AVARIAS APARENTES |

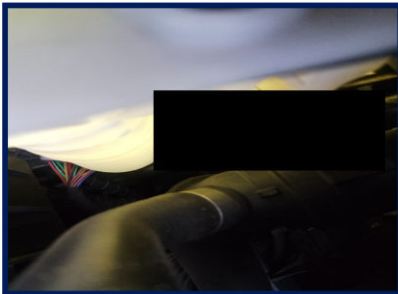
Longarina dianteira/esquerda

| LONGARINA DIANTEI. ESQ. : | SEM AVARIAS APARENTES |

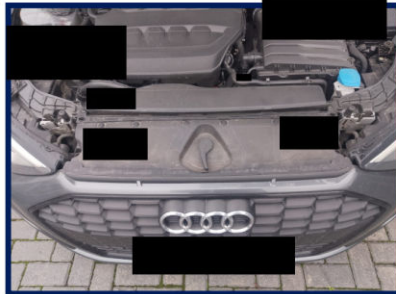
Painel Dianteiro

| PAINEL DIANT. INF./SUP. OU ALMA DO PARACHOQUE: | SEM AVARIAS APARENTES |

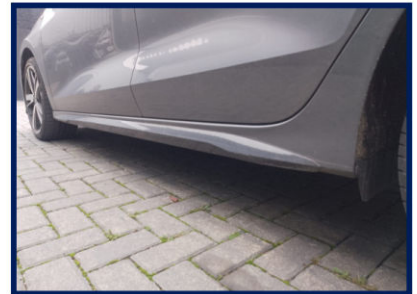
Caixa De Ar Esq

| CAIXA DE AR ESQUERDA . : | SEM AVARIAS APARENTES |

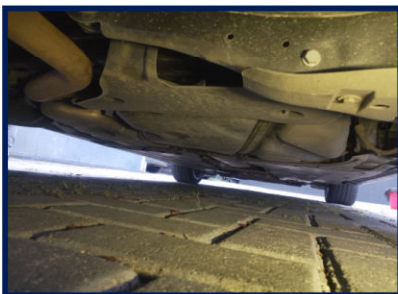
Assoalho Central

| ASSOALHO DO MONOBLOCO (HABITÁCULO, ÁREA VISÍVEL) . : | SEM AVARIAS APARENTES (ÁREA VISÍVEL) |

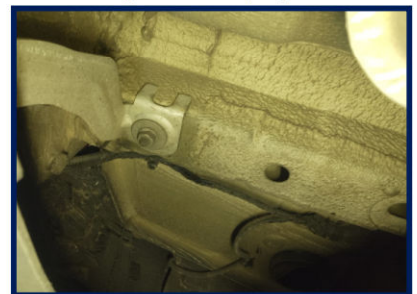
Longarina traseira/esquerda

| LONGARINA TRASEI. ESQ. : | SEM AVARIAS APARENTES |

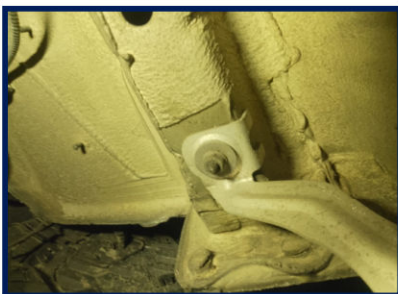
Longarina traseira/direita

| LONGARINA TRASEI. DIR. : | SEM AVARIAS APARENTES |

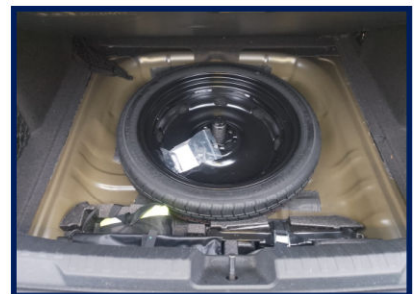
Assoalho Int. Portamalas

| ASSOALHO DO PORTAMALAS / CAÇAMBA . : | SEM AVARIAS APARENTES (ÁREA VISÍVEL) |

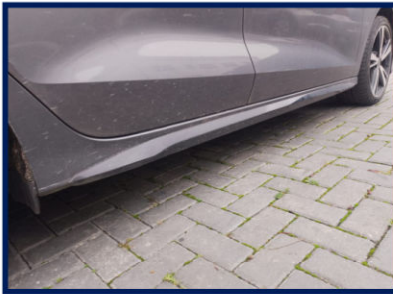
CAIXA DE AR DIR.

| CAIXA DE AR DIREITA . : | SEM AVARIAS APARENTES |
