## APRESENTAÇÃO

| DATA DE VISTORIA: | 25/09/2026 16:44 |

| MODELO: | FIT EXL CVT |
| ANO FABRICAÇÃO: | 2017 |

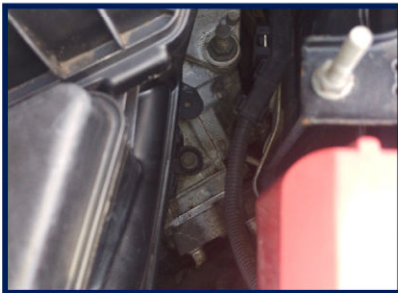
Câmbio

NUMERAÇÃO OBSTRUÍDA (ITEM EXCLUÍDO DO PARECER)

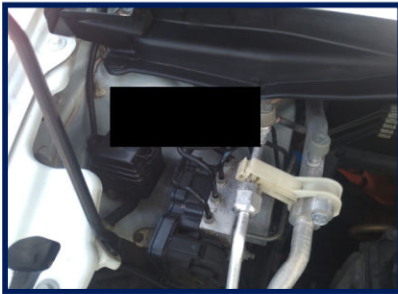
Torre amort diant/direita

| TORRE DO AMORTECEDOR DIANTEI. DIR. : | SEM AVARIAS APARENTES |

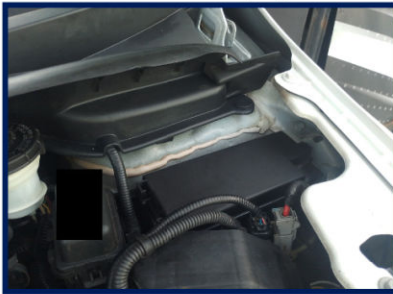
Torre amort diant/esquer

| TORRE DO AMORTECEDOR DIANTEI. ESQ. : | SEM AVARIAS APARENTES |

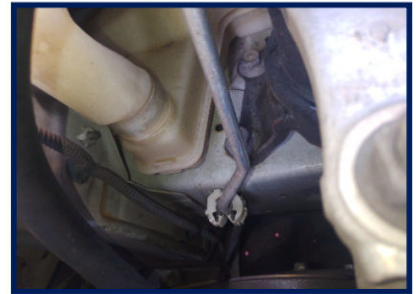
Longarina dianti/direita

| LONGARINA DIANTEI. DIR. : | SEM AVARIAS APARENTES |

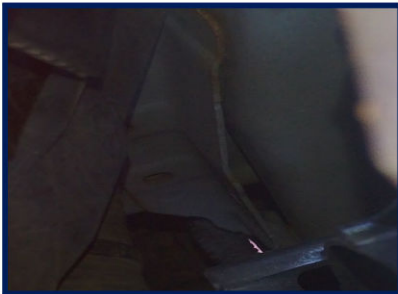
Longarina dianteira/esquerda

| LONGARINA DIANTEI. ESQ. : | SEM AVARIAS APARENTES |

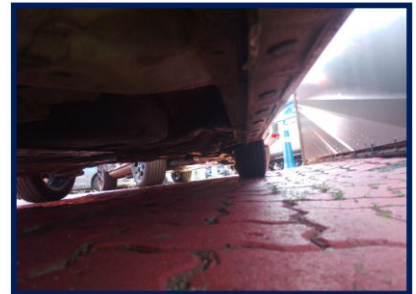
Caixa De Ar Esq

| CAIXA DE AR ESQUERDA . : | SEM AVARIAS APARENTES |

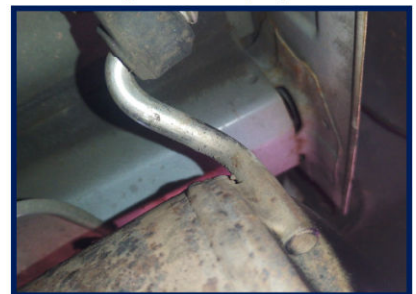
Longarina traseira/esquerda

| LONGARINA TRASEI. ESQ. : | SEM AVARIAS APARENTES |

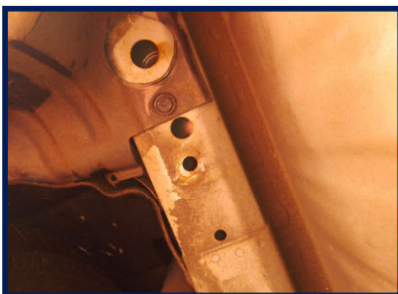
Longarina traseira/direita

| LONGARINA TRASEI. DIR. : | SEM AVARIAS APARENTES |

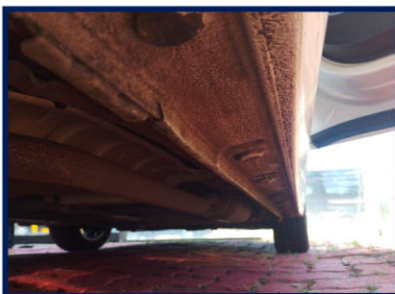
CAIXA DE AR DIR.

| CAIXA DE AR DIREITA . : | SEM AVARIAS APARENTES |
