# VISTORIA VEICULAR

Nome Fantasia: CAPITAL VISTORIA - SACO GRANDE

CONFORME COM APONTAMENTO

Vistoria  
CAUTELAR - VISTORIA VEICULAR

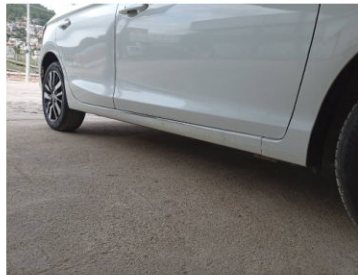
Caixa de ar lado direito  
**Amassado**

**FOLHA LATERAL LADO ESQUERDO REPARADA**  
**CAIXA DE AR LADO DIREITO AMASSADA**
