**LAUDO DE VISTORIA CAUTELAR**

I/AUDI Q5 SUV 2.0 TFSI

2025/ 2025 - PRETA - GASOLINA

**APROVADO**

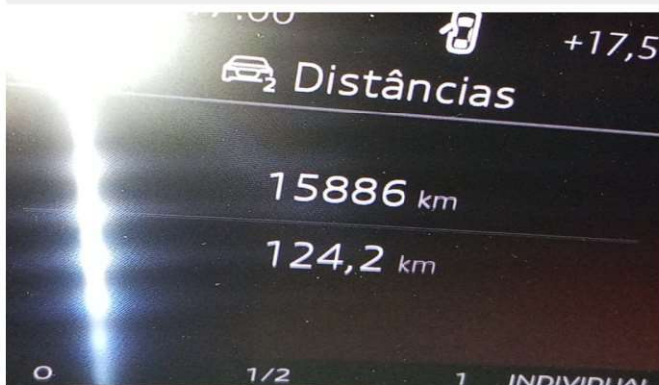
Hodômetro

✓ 249 - Registro fotografado/observado.
