## SITUAÇÃO GERAL

APROVADO

| DATA DE VISTORIA: | 24/09/2026 14:14 |

| MODELO: | RENEGADE 1.8 AUTOM. |

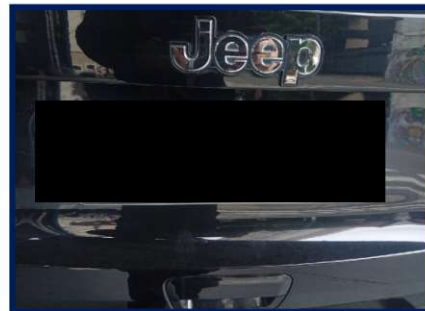
Placa

PLACA DENTROS DOS PADRÕES

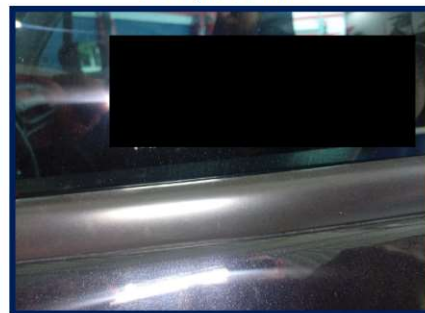
Gravação do vidro

| PARABRISA : | GRAVAÇÃO ORIGINAL / COINCIDE COM O CHASSI |

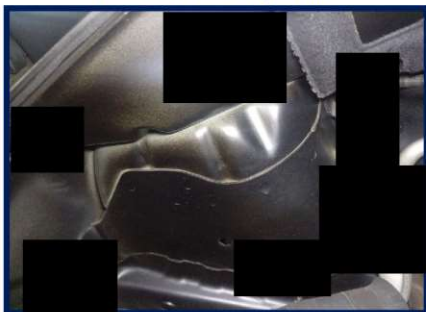
Torre amort diant/direita

| TORRE DO AMORTECEDOR DIANTEI. DIR. : | SEM AVARIAS APARENTES |

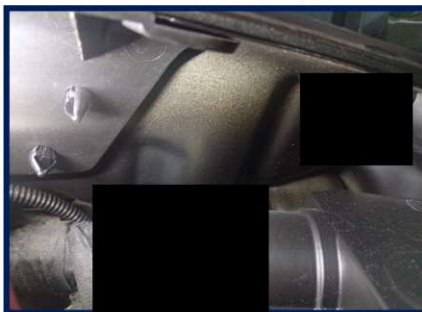
Torre amort diant/esquer

| TORRE DO AMORTECEDOR DIANTEI. ESQ. : | SEM AVARIAS APARENTES |

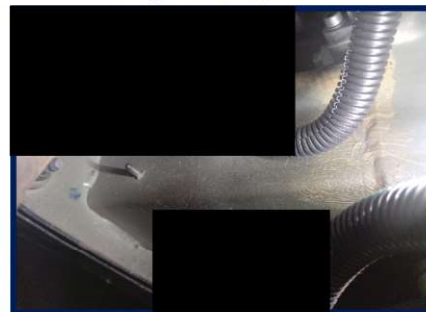
Longarina dianti/direita

| LONGARINA DIANTEI. DIR. : | SEM AVARIAS APARENTES |

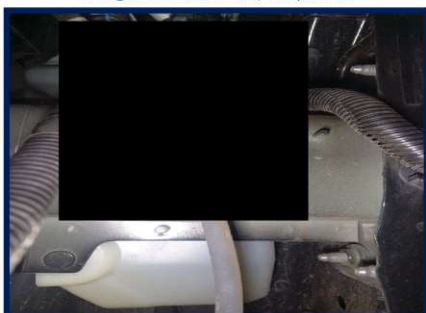
Longarina dianteira/esquerda

| LONGARINA DIANTEI. ESQ. : | SEM AVARIAS APARENTES |

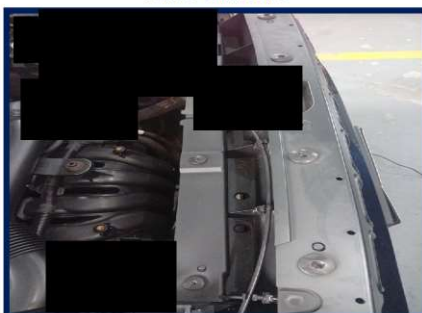
Painel Dianteiro

| PAINEL DIANT. INF./SUP. OU ALMA DO PARACHOQUE: | SEM AVARIAS APARENTES |

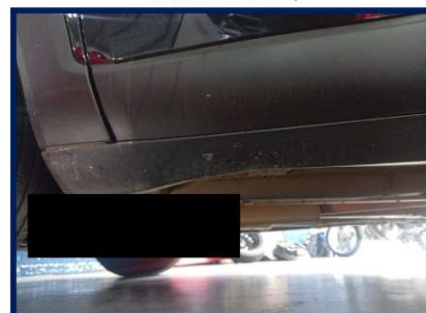
Caixa De Ar Esq

| CAIXA DE AR ESQUERDA . : | SEM AVARIAS APARENTES |

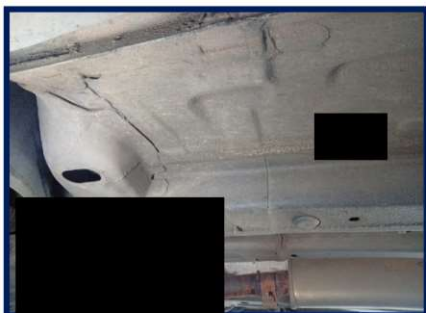
Assoalho Central

| ASSOALHO DO MONOBLOCO (HABITÁCULO, ÁREA VISÍVEL) . : | SEM AVARIAS APARENTES (ÁREA VISÍVEL) |

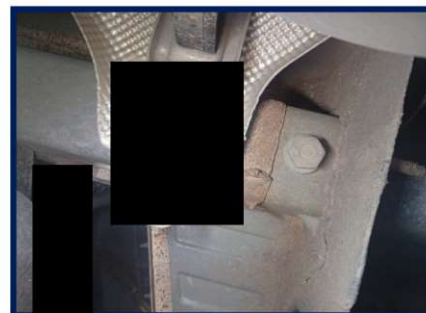
Longarina traseira/esquerda

| LONGARINA TRASEI. ESQ. : | SEM AVARIAS APARENTES |

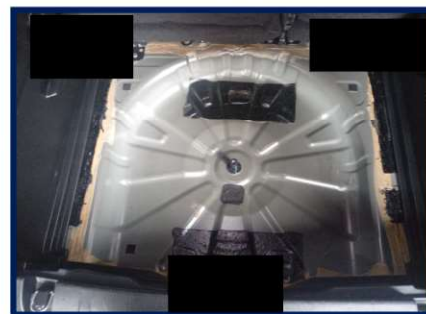
Assoalho Int. Portamalas

| ASSOALHO DO PORTAMALAS / CAÇAMBA . : | SEM AVARIAS APARENTES (ÁREA VISÍVEL) |

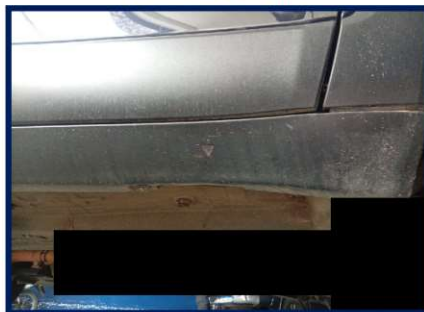
CAIXA DE AR DIR.

| CAIXA DE AR DIREITA . : | SEM AVARIAS APARENTES |
