Identificação do laudo : [REDACTED] 28/09/2026 16:50:07 [REDACTED]  
Cliente / Responsável : [REDACTED]  
Marca / Modelo : **BMW/X4 XDRIVE30I-2021/2022-CINZA-GASOLINA**  
Placa : [REDACTED] **ARUJA - SP**  
Nº do Chassi no Veículo : [REDACTED] Nº do Motor no Veículo : [REDACTED]  
Nº do Chassi no Cadastro : [REDACTED] Nº do Motor no Cadastro : [REDACTED]  
Nº do Chassi no Documento : [REDACTED] Nº do Motor no Documento : [REDACTED]  
Nº do Carroçaria no Veículo : **NENHUMA** Nº da Câmbio no Veículo : **NENHUMA**  
Nº do Carroçaria na BIN : **NENHUMA** Nº da Câmbio na BIN : **NENHUMA**

**ITENS INSPECIONADOS E COBERTOS NESSA INSPEÇÃO SÃO:**

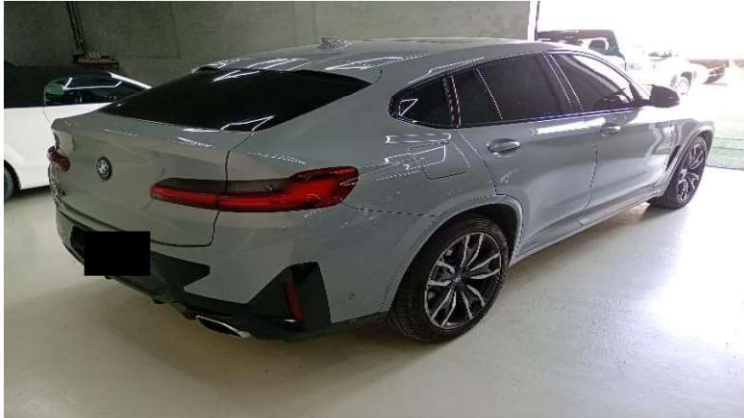
TRASEIRA 45° LADO DIREITO

VEÍCULO EXAMINADO ENCONTRA-SE COM REPAROS DE FUNILARIA E PINTURA NA LATERAL TRASEIRA DIREITA.

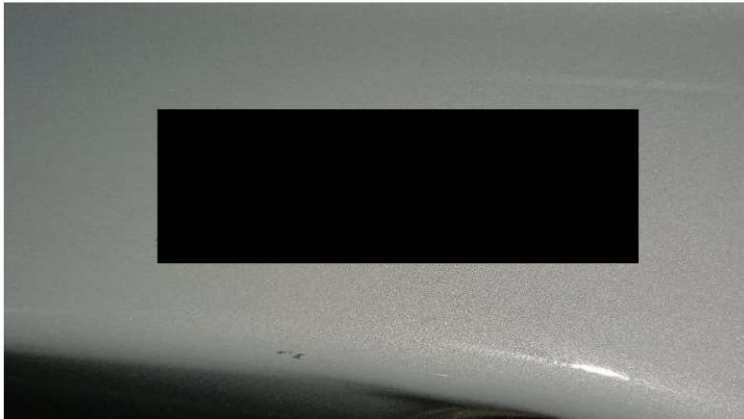
ETIQUETA VIS COLUNA

- 10: ETIQUETA....: Coincide com o padrão utilizado pelo fabricante.
- 20: IMPRESSÃO...: Coincide com o padrão utilizado pelo fabricante.
- 30: NUMERAÇÃO: Coincide com sequencial do chassi (VIS).
- 40: REGIÃO.....: Com características preservadas, sem vestígios de reparo de funilaria ou pintura.

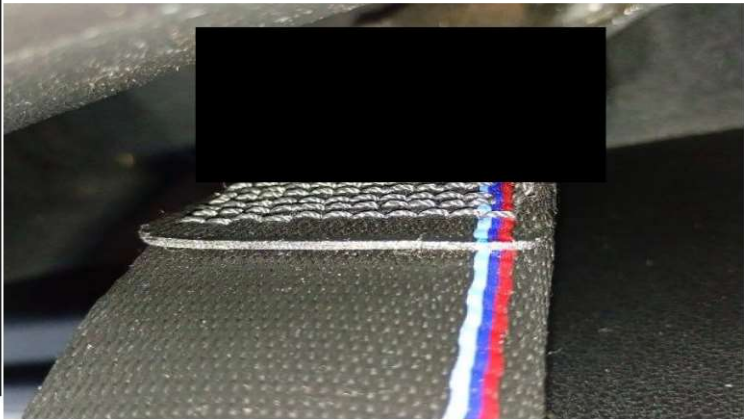
ETIQUETA DO CINTO

- 10: Com informações condizentes com o ano/modelo do veículo em dois ou mais cintos de segurança.

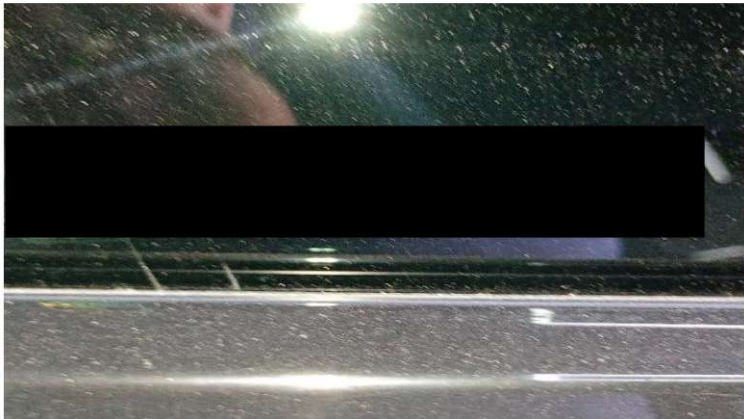
GRAVAÇÃO DOS VIDROS

- 10: DATA DO VIDRO.....: Coincide com o ano/modelo do veículo
- 20: PADRÃO DA GRAVAÇÃO: Coincide com padrão utilizado pelo fabricante
- 30: NUMERAÇÃO .....: Coincide com o sequencial do Chassi / VIS

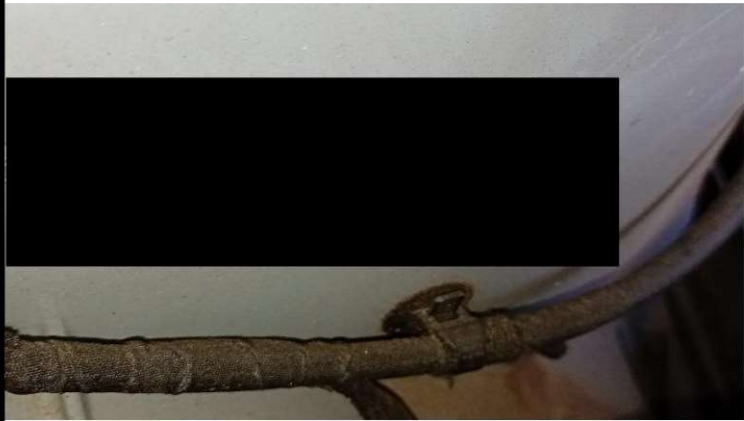
ETIQUETA VIS MOTOR

- 10: ETIQUETA....: Coincide com o padrão utilizado pelo fabricante.
- 20: IMPRESSÃO...: Coincide com o padrão utilizado pelo fabricante.
- 30: NUMERAÇÃO: Coincide com sequencial do chassi (VIS).
- 40: REGIÃO.....: Com características preservadas, sem vestígios de reparo de funilaria ou pintura.

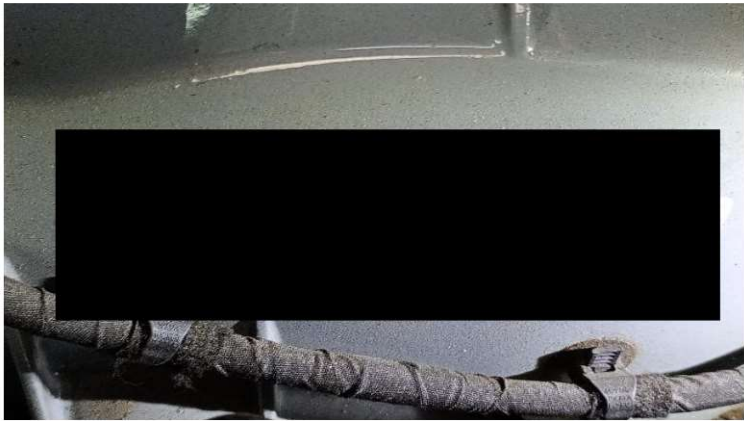
- 10: PEÇA / REGIÃO DA GRAVAÇÃO.....: Com características preservadas.
- 20: TIPO / PADRÃO DA GRAVAÇÃO.....: Dentro do padrão utilizado pelo fabricante.
- 30: Nº DO CHASSI NO DOCUMENTO.....: Coincide com a numeração identificada no veículo.
- 40: Nº DO CHASSI NA BASE NACIONAL.: Coincide com a numeração identificada no veículo.

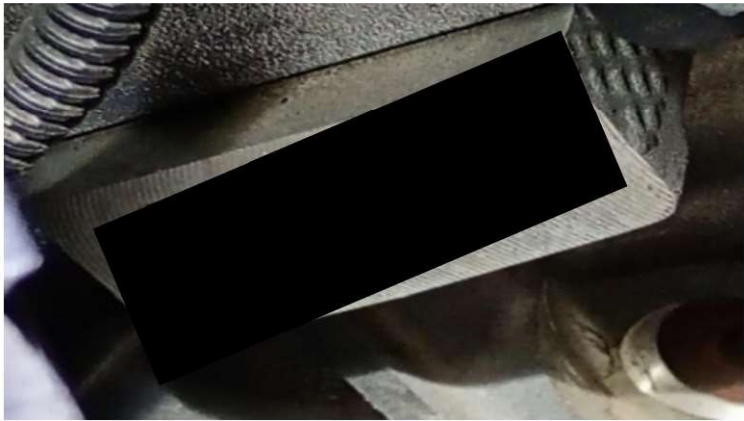
- 10: LOCAL / BASE DA GRAVAÇÃO.....: Com características preservadas.  
20: TIPO / PADRÃO DA GRAVAÇÃO.....: Dentro do padrão utilizado pelo fabricante.  
30: Nº DO MOTOR NO DOCUMENTO.....: Coincide com a numeração identificada no motor do veículo.  
40: Nº DO MOTOR NA BASE NACIONAL: Coincide com a numeração identificada no motor do veículo.
