## SITUAÇÃO GERAL

**APROVADO**

## APRESENTAÇÃO

| MODELO: | COROLLA ALTIS FLEX |

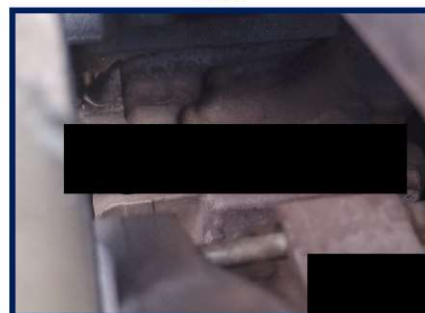
Motor

DENTRO DOS PADRÕES HABITUAIS DO FABRICANTE

COINCIDE PARCIALMENTE COM A BIN, PODENDO SER EXIGIDO REGULARIZAÇÃO PELO ÓRGÃO COMPETENTE

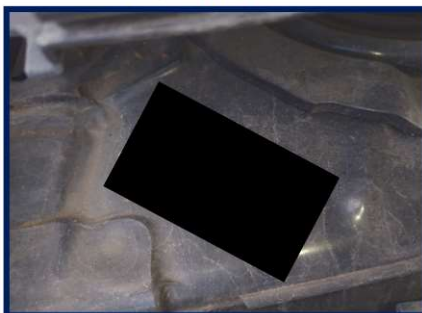
Etiqueta ETA Motor

ETA DENTRO DOS PADRÕES / NUMERAÇÃO COINCIDE COM O CHASSI

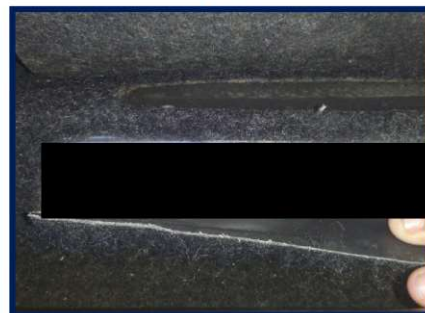
Chassi

DENTRO DOS PADRÕES HABITUAIS DO FABRICANTE

REGIÃO ÍNTEGRA

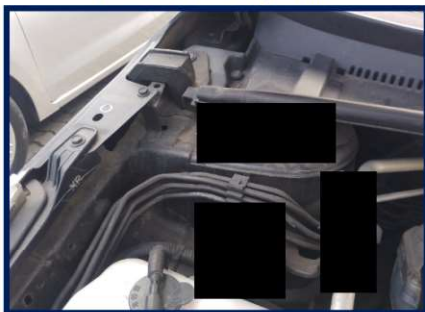
Torre amort diant/direita

| TORRE DO AMORTECEDOR DIANTEI. DIR. : | SEM AVARIAS APARENTES |

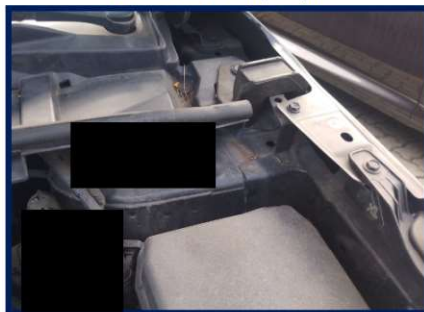
Torre amort diant/esquer

| TORRE DO AMORTECEDOR DIANTEI. ESQ. : | SEM AVARIAS APARENTES |

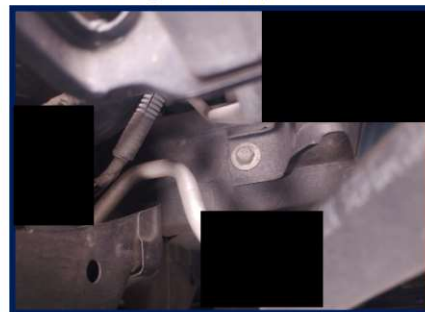
Longarina dianti/direita

| LONGARINA DIANTEI. DIR. : | SEM AVARIAS APARENTES |

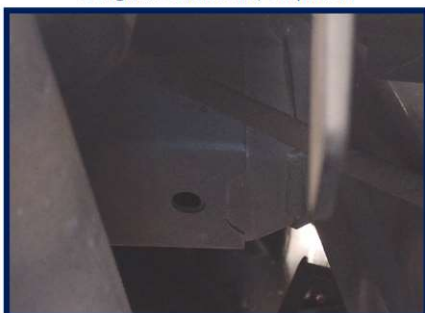
Longarina dianteira/esquerda

| LONGARINA DIANTEI. ESQ. : | SEM AVARIAS APARENTES |

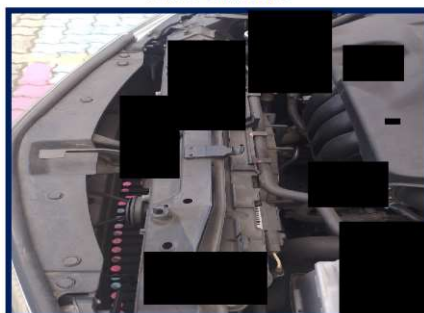
Painel Dianteiro

| PAINEL DIANT. INF./SUP. OU ALMA DO PARACHOQUE: | SEM AVARIAS APARENTES |

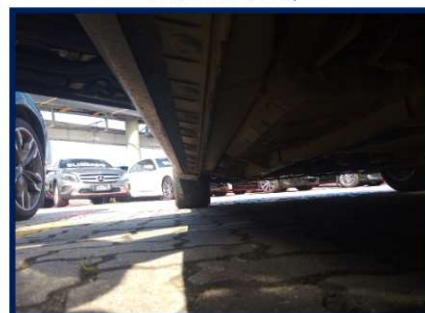
Caixa De Ar Esq

| CAIXA DE AR ESQUERDA . : | SEM AVARIAS APARENTES |

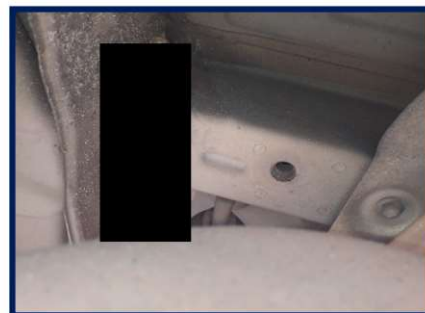
Longarina traseira/esquerda

| LONGARINA TRASEI. ESQ. : | SEM AVARIAS APARENTES |

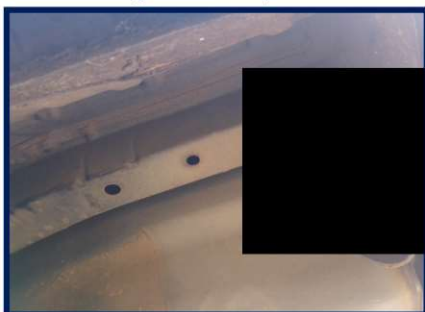
Longarina traseira/direita

| LONGARINA TRASEI. DIR. : | SEM AVARIAS APARENTES |

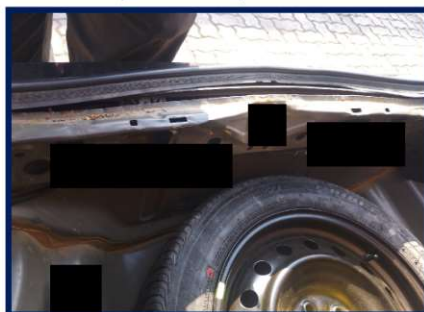
Junção Assoalho/Painel Tras

| PAINEL TRASEIRO . : | SEM AVARIAS APARENTES |

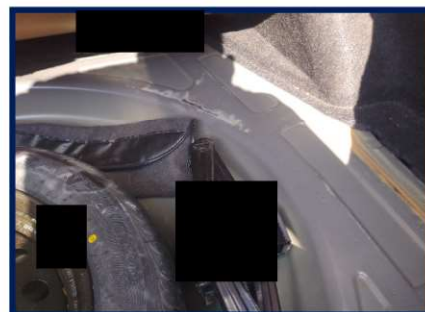
Assoalho Int. Portamalas

| ASSOALHO DO PORTAMALAS / CAÇAMBA . : | SEM AVARIAS APARENTES (ÁREA VISÍVEL) |

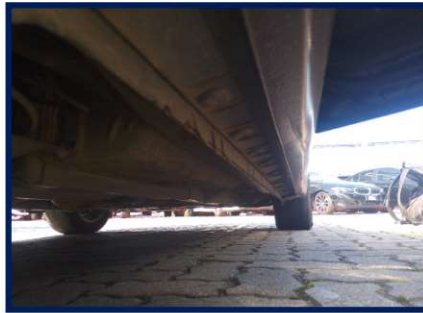
CAIXA DE AR DIR.

| CAIXA DE AR DIREITA . : | SEM AVARIAS APARENTES |
