## LAUDO DE VISTORIA CAUTELAR

**Desconhecido/VW/POLO HL AB**

**2023/ 2024 - Preta - Alcool / Gasolina**

**KIKOAUTOS MULTIMARCAS**

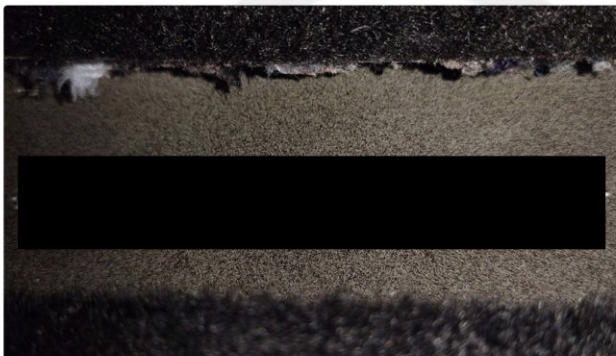
Gravação do Chassi

✓ 018 - Gravação identificadora sem vestígios aparentes de adulteração.

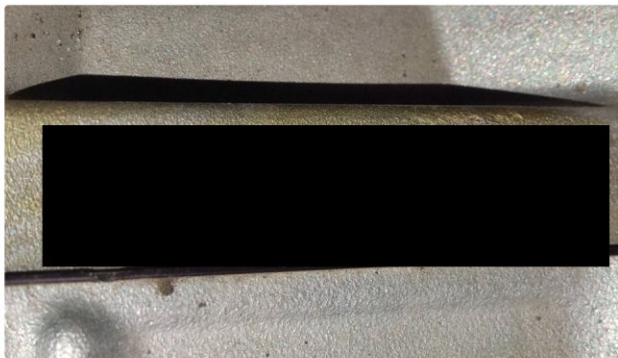
Gravação do Motor

✓ 018 - Gravação identificadora sem vestígios aparentes de adulteração.

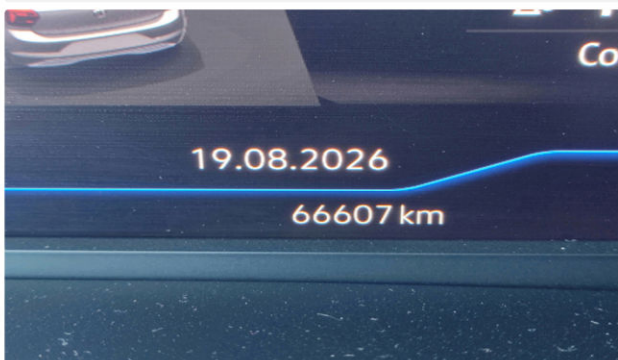
Hodômetro

✓ 249 - Registro fotografado/observado.

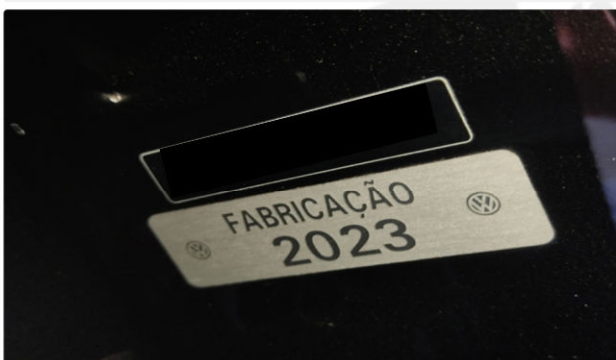
Eta/VIS

✓ 249 - Registro fotografado/observado.
