## LAUDO DE VISTORIA CAUTELAR

**TOYOTA/COROLLA XE120FLEX**

**2016/ 2017 - PRETA - ALCOOL/GASOLINA**

**P3 AUTOS**

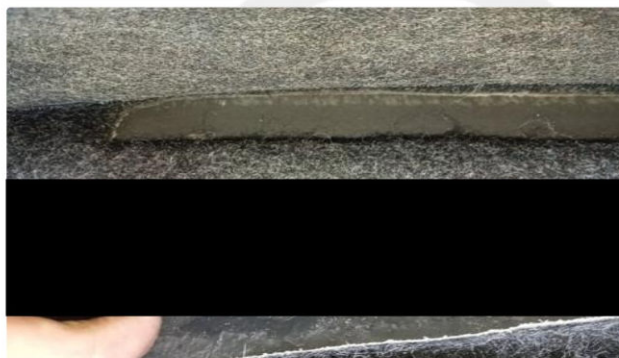
Gravação do Chassi

✓ 018 - Gravação identificadora sem vestígios aparentes de adulteração.

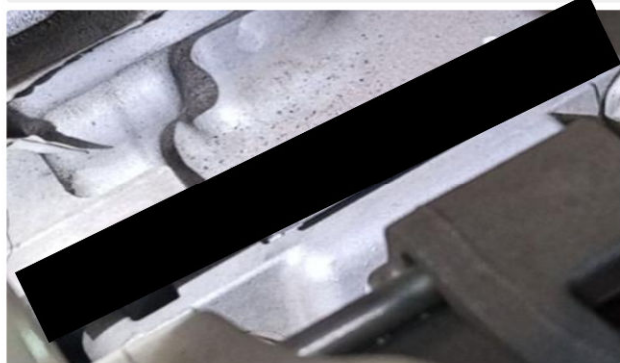
Gravação do Motor

✓ 018 - Gravação identificadora sem vestígios aparentes de adulteração.

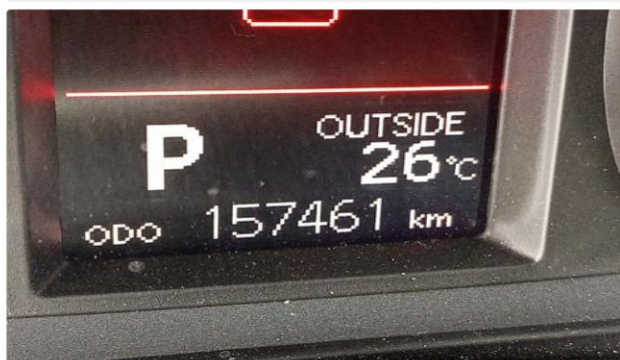
Hodômetro

✓ 249 - Registro fotografado/observado.
