**UNIDADE: Maxilaudo**

**Marca/Modelo:** BMW/BMW/320I

**AnoFab/AnoMod:** 2020/2021

**Status: APROVADO**

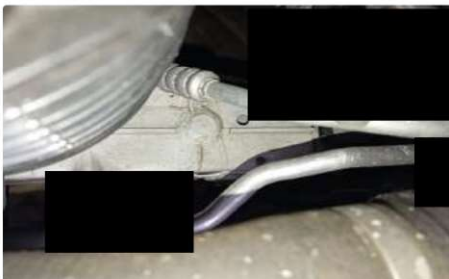
Longarina Dianteira Esquerda

Original

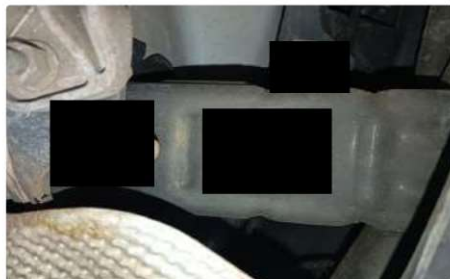
Longarina Traseira Direita

Original

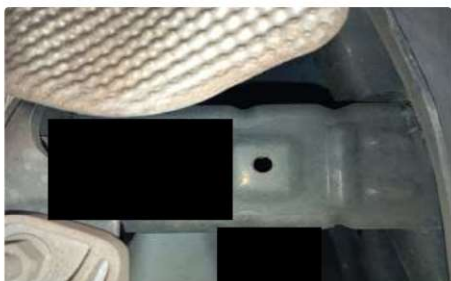
Longarina Traseira Esquerda

Original

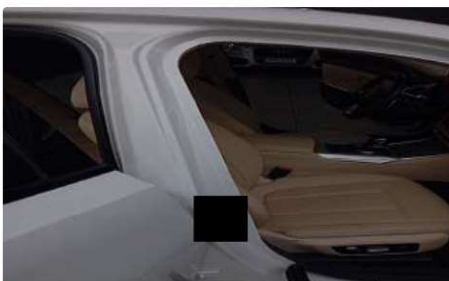
Coluna dianteira direita

Original

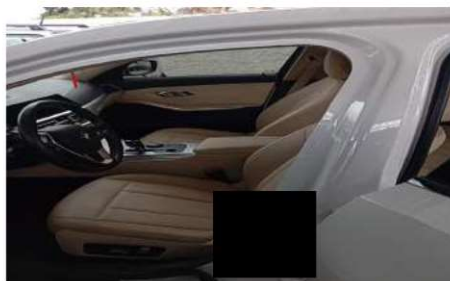
Coluna dianteira esquerda

Original

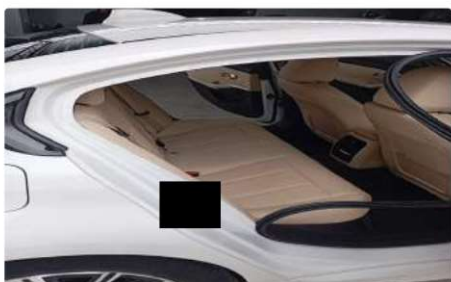
Coluna traseira direita

Original

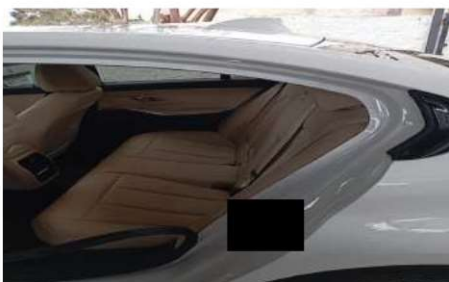
Coluna traseira esquerda

Original
