**Modelo do veículo:** MMC/ASX 2.0 CVT

**Nº do laudo:** [REDACTED]

## **GB Cautelar - Automóvel**

08/09/2026

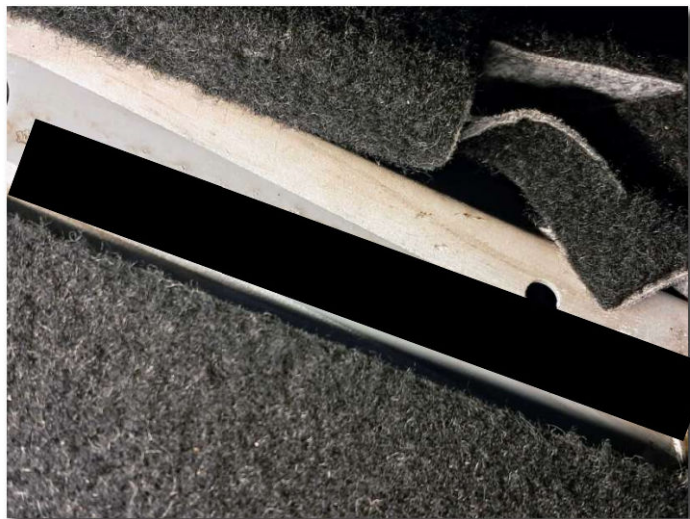
- **Chassi.** Gravação sem vestígios aparentes de adulteração e dentro dos padrões do fabricante.
