PL [REDACTED]  
MODELO DO VEÍCULO: X1 S20I ACTIVEFLEX

**VISTORIA  
CERTICAR**

APROVADO

| DATA DE VISTORIA: | 27/03/2026 17:50 |

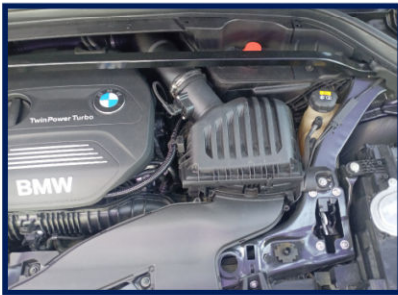
Câmbio

NUMERAÇÃO OBSTRUÍDA (ITEM EXCLUÍDO DO PARECER)

NÃO POSSUI CADASTRO NA BIN

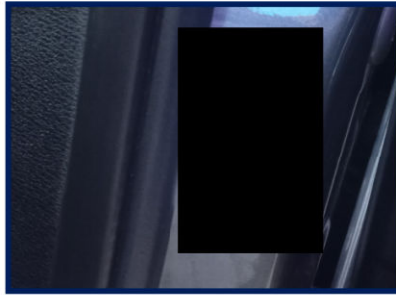
Foto eta coluna

ETA DENTRO DOS PADRÕES / NUMERAÇÃO COINCIDE COM O CHASSI

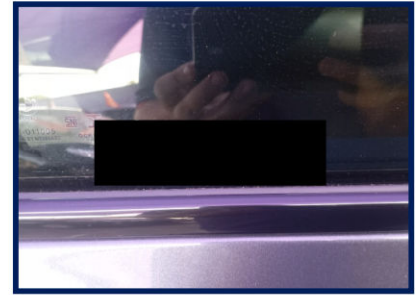
Gravação do vidro

GRAVAÇÃO ORIGINAL / COINCIDE COM O CHASSI

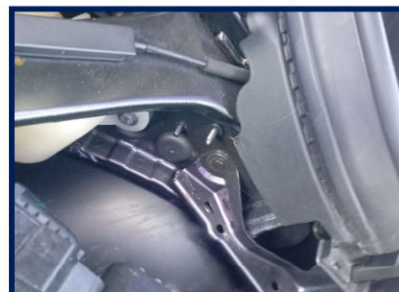
Torre amort diant/esquer

SEM AVARIAS APARENTES

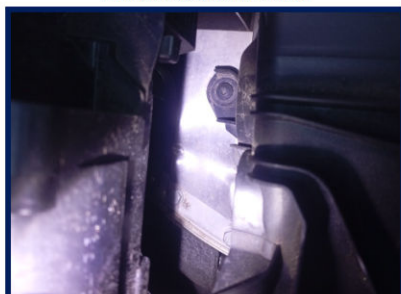
Longarina dianti/direita

SEM AVARIAS APARENTES

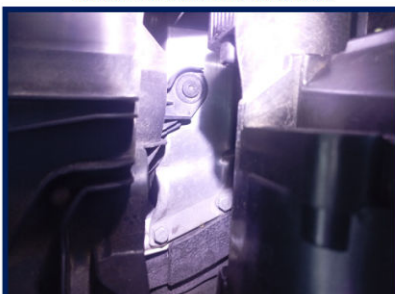
Longarina dianteira/esquerda

SEM AVARIAS APARENTES

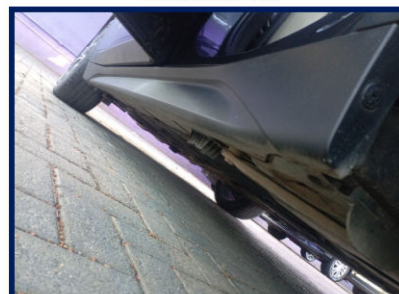
Caixa De Ar Esq

SEM AVARIAS APARENTES

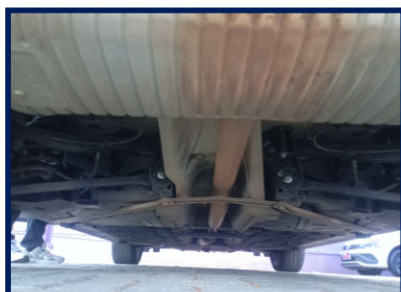
Assoalho Central

SEM AVARIAS APARENTES (ÁREA VISÍVEL)

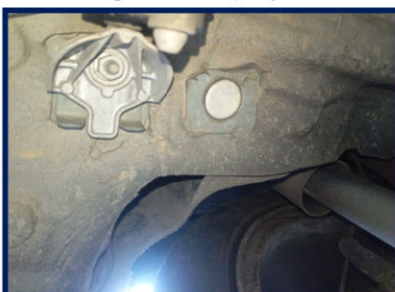
Longarina traseira/esquerda

SEM AVARIAS APARENTES

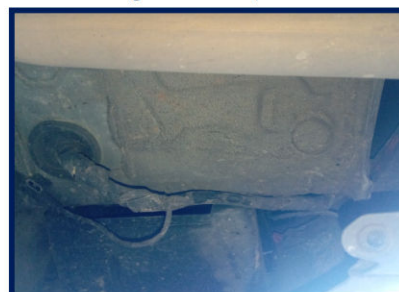
Longarina traseira/direita

SEM AVARIAS APARENTES

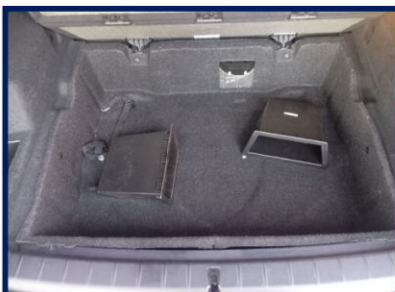
Assoalho Int. Portamalas

SEM AVARIAS APARENTES (ÁREA VISÍVEL)

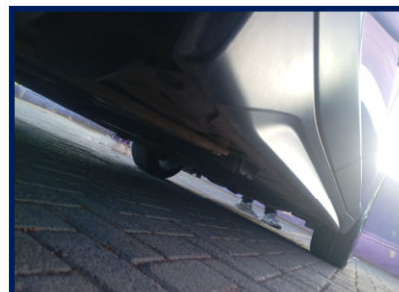
CAIXA DE AR DIR.

SEM AVARIAS APARENTES

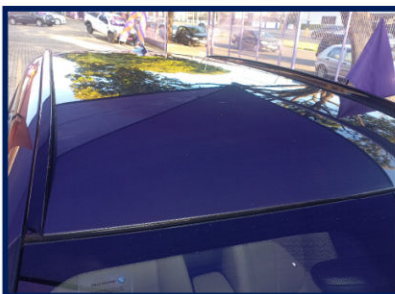
FOLHA DO TETO

SEM AVARIAS APARENTES (ÁREA VISÍVEL)
