MODELO DO VEÍCULO: **MACAN GTS**

**VISTORIA**  
**CERTICAR**

**Super Visão**  
Vistorias Automotivas

| MODELO: | MACAN GTS |

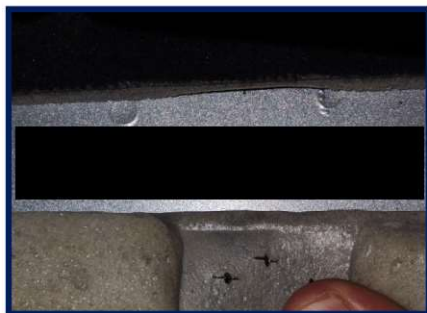
Chassi

| NUMERAÇÃO IDENTIFICADORA : | DENTRO DOS PADRÕES HABITUAIS DO FABRICANTE |
| CHAPA SUPORTE : | REGIÃO ÍNTEGRA |

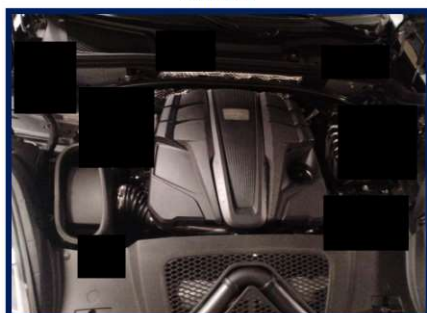
Câmbio

| NUMERAÇÃO OBSTRUÍDA (ITEM EXCLUÍDO DO PARECER) | |

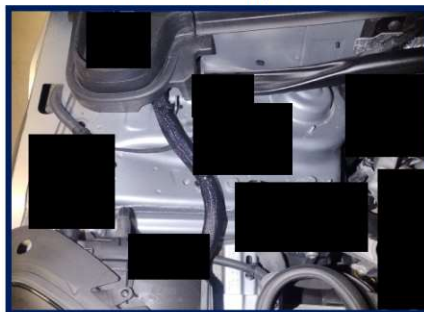
Torre amort diant/direita

SEM AVARIAS APARENTES

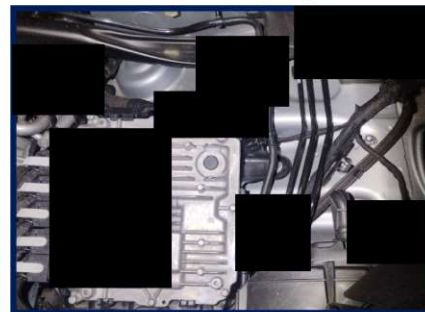
Torre amort diant/esquer

SEM AVARIAS APARENTES

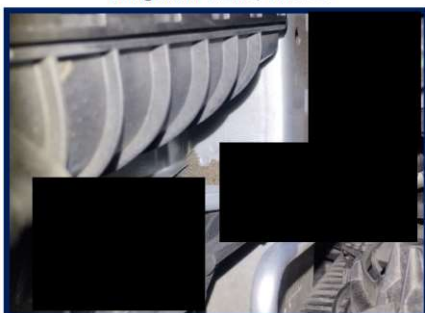
Longarina dianti/direita

SEM AVARIAS APARENTES

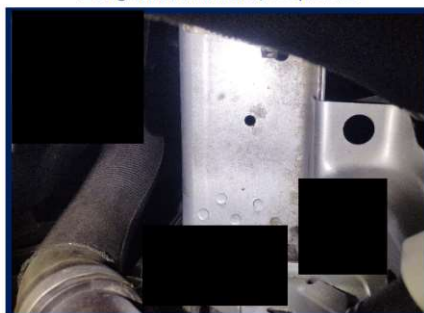
Longarina dianteira/esquerda

SEM AVARIAS APARENTES

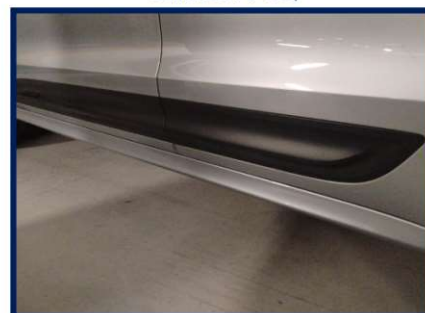
Caixa De Ar Esq

SEM AVARIAS APARENTES

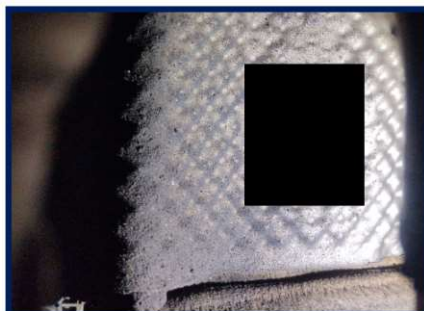
Longarina traseira/esquerda

SEM AVARIAS APARENTES

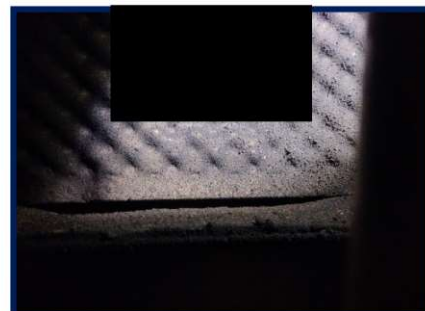
Longarina traseira/direita

SEM AVARIAS APARENTES

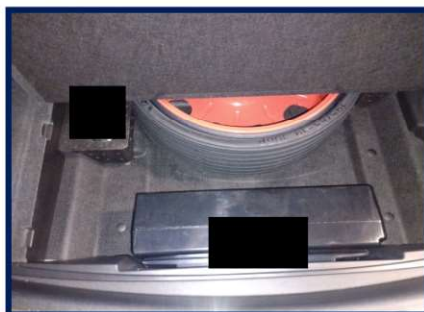
Assoalho Int. Portamalas

| ASSOALHO DO PORTAMALAS / CAÇAMBA . : | SEM AVARIAS APARENTES (ÁREA VISÍVEL) |

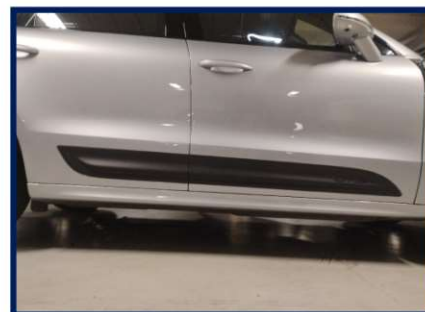
CAIXA DE AR DIR.

SEM AVARIAS APARENTES

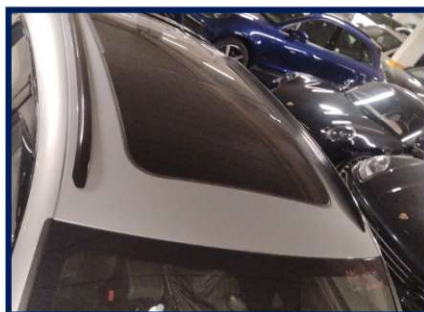
| FOLHA DO TETO . : | SEM AVARIAS APARENTES (ÁREA VISÍVEL) |
